LAPORAN KETUA AUDIT NEGARA

AKTIVITI KEMENTERIAN/JABATAN/AGENSI
DAN PENGURUSAN SYARIKAT KERAJAAN
NEGERI SABAH
TAHUN 2009

LAPORAN KETUA AUDIT NEGARA TAHUN 2009 NEGERI SABAH

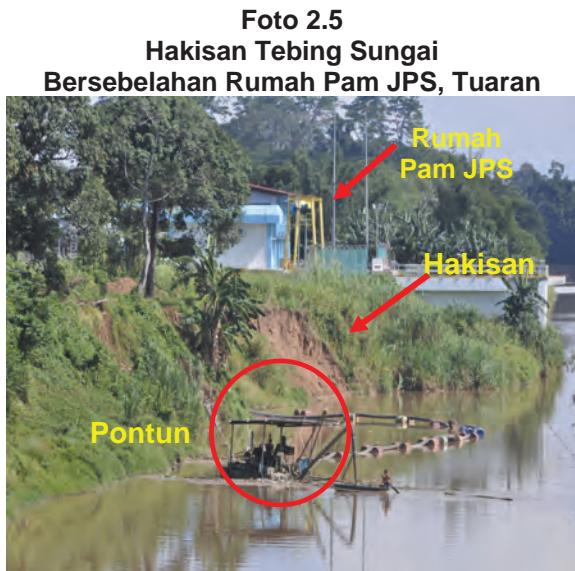
Lawatan Audit bersama pegawai JPS dan PPHT di Kg. Lakang, Tuaran mendapati tebing sungai rumah pam JPS, Tuaran yang terletak berhampiran dengan kawasan aktiviti pengambilan pasir mengalami hakisan seperti di **Foto 2.5**.

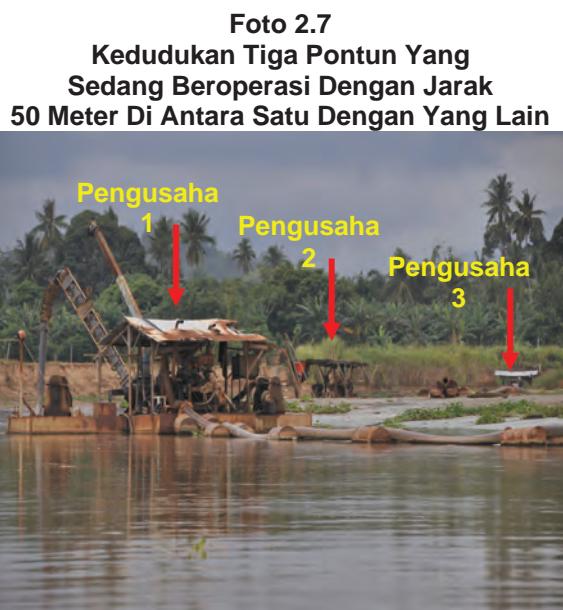
Selain itu, semakan Audit mendapati garis panduan *Environmental Impact Assessment (EIA)-Guidelines For River Sand And Stone Mining* (Oktober 2000) ada menyatakan jarak minimum antara dua pengusaha pasir adalah 1,000 meter bagi mengurangkan impak hakisan tebing sungai. Lawatan Audit bersama pihak JPS dan PPHT di sepanjang sungai Tuaran mendapati terdapat tiga pontun sedang beroperasi dengan jarak 50 meter di antara satu pontun dengan pontun yang lain. Pihak Audit dimaklumkan oleh pihak PPHT Tuaran bahawa tiga pontun berkenaan dimiliki oleh tiga pengusaha yang berbeza. Pihak Audit mendapati tebing sungai di kawasan aktiviti pengambilan pasir berkenaan turut mengalami hakisan. Kedudukan tiga pontun yang sedang beroperasi dan kawasan hakisan adalah masing-masing seperti di **Foto 2.7** dan **Foto 2.8**.

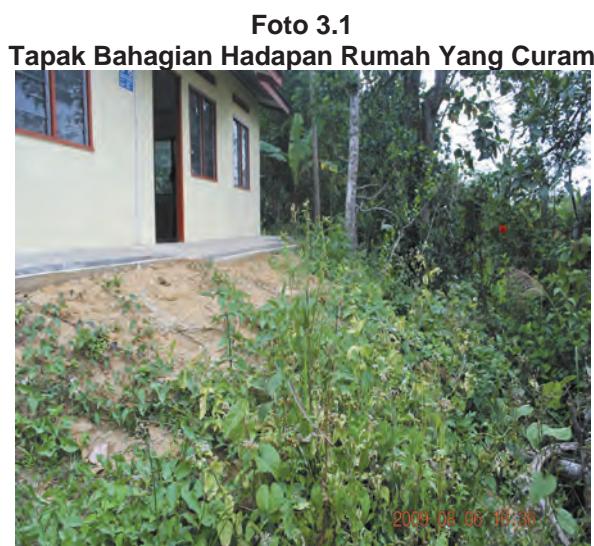
Rumah PBR yang dibina di kawasan cerun dan bahagian hadapan rumah yang curam adalah seperti di **Foto 3.1**.

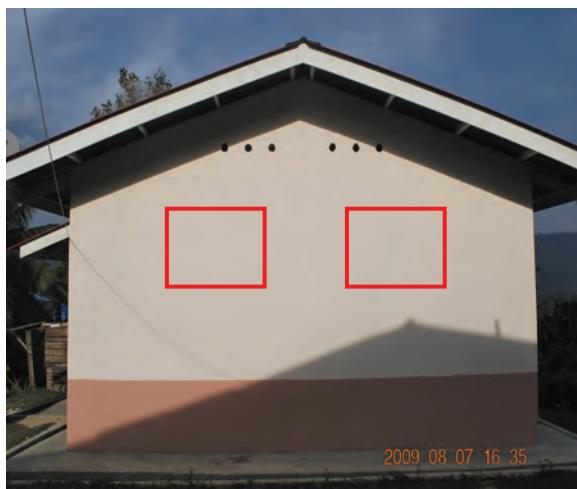
Foto 3.6
Dua Tingkap Di Sisi Kiri
Rumah Tidak Dipasang
(Rumah Batu Bata 3 Bilik)

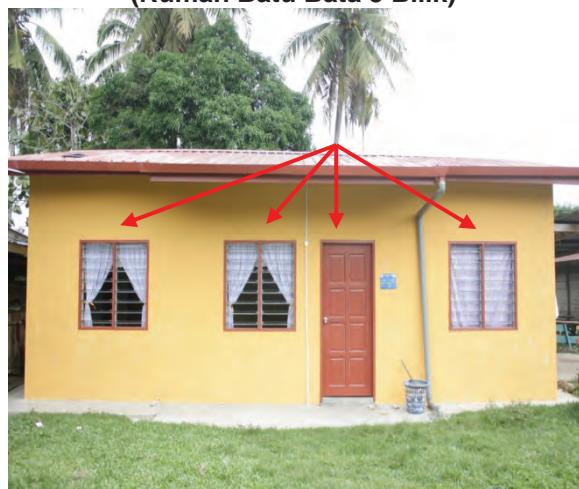
Foto 3.7
Lubang Angin Daripada
Batu Bata Di Bahagian Atas
Pintu Dan Tingkap Tidak Dipasang
(Rumah Batu Bata 3 Bilik)

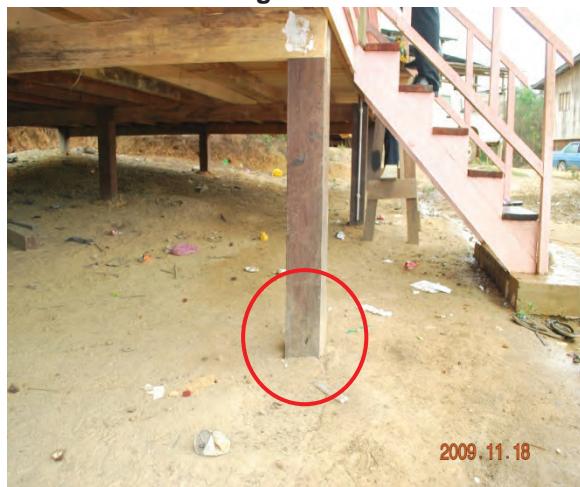
Foto 3.8
Batu Asas Tiang Rumah Tidak Dibina

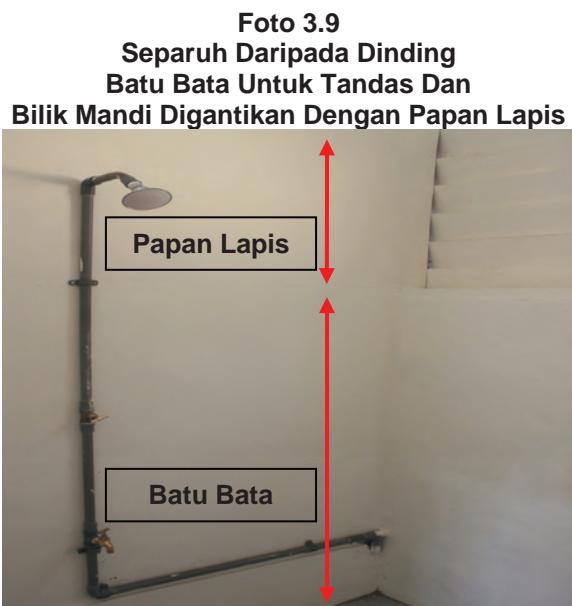
- v) Dinding tandas tidak mengikut spesifikasi dan lantai menggunakan papan lapis seperti di **Foto 3.9** dan **Foto 3.10**.

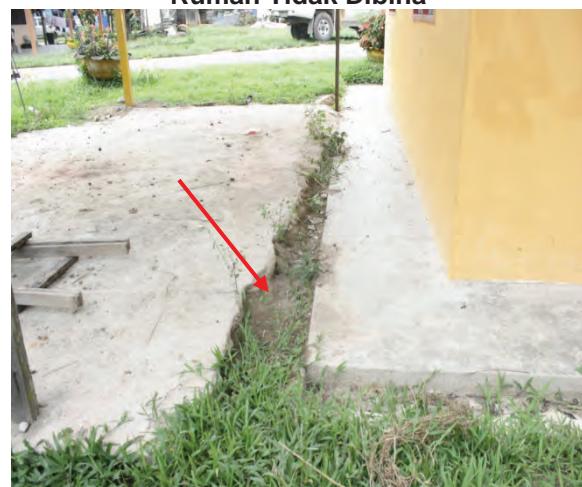
Foto 3.12
Longkang Di Sekeliling
Rumah Tidak Dibina

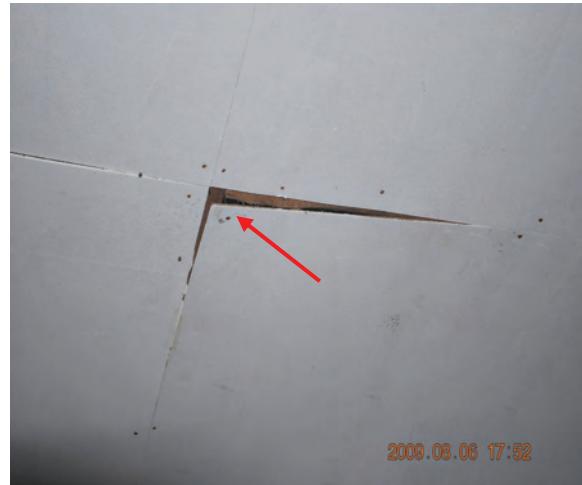
Foto 3.17
Siling Rumah Tertanggal

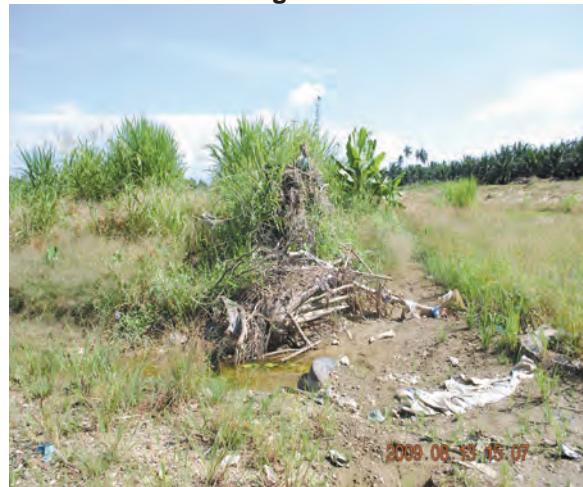
Foto 4.5
Keadaan Mendapan Di Kawasan Tengah Detention Pond

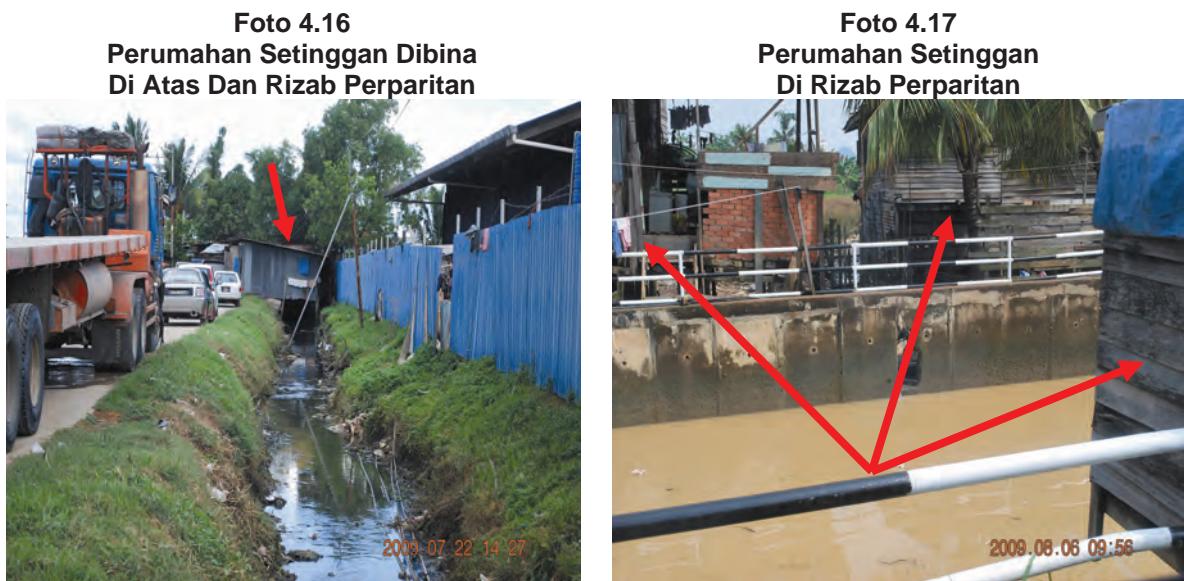
Pemeriksaan Audit juga mendapati, setinggan membina tempat kediaman di atas dan rizab perparitan. Ini merupakan halangan kepada kerja-kerja penyenggaraan seperti di **Foto 4.16** dan **Foto 4.17**.

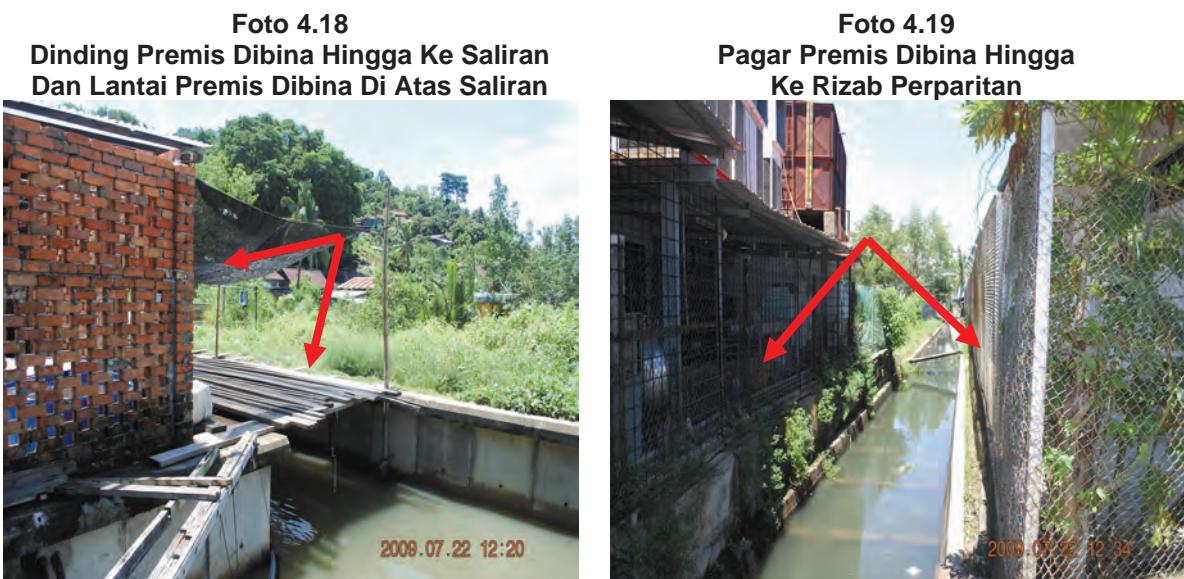
Selain itu, premis yang membuat sambungan pada bangunan hingga ke tepi saliran di kawasan perindustrian juga merupakan halangan bagi kerja penyenggaraan saliran. Keadaannya adalah seperti di **Foto 4.18** hingga **Foto 4.23**.

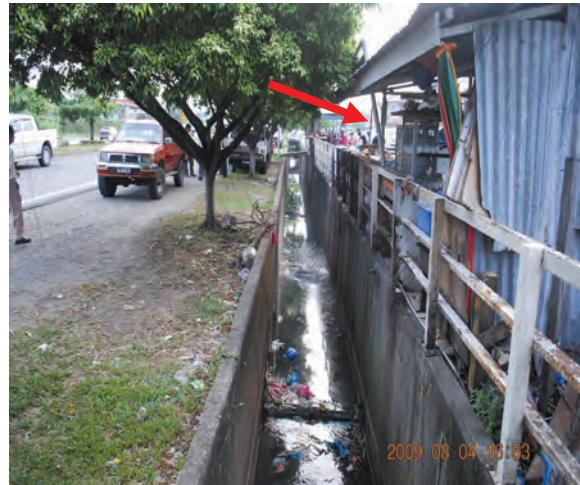
Foto 4.21
**Gerai-Gerai Perniagaan Dibina
 Di Rizab Perparitan**

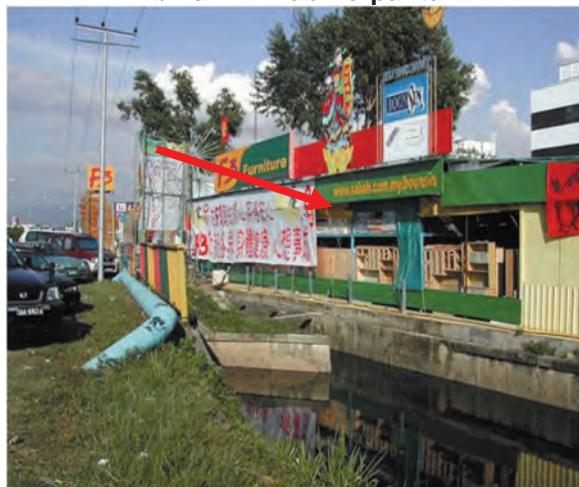
Foto 4.22
**Premis Perniagaan
 Dibina Di Rizab Perparitan**

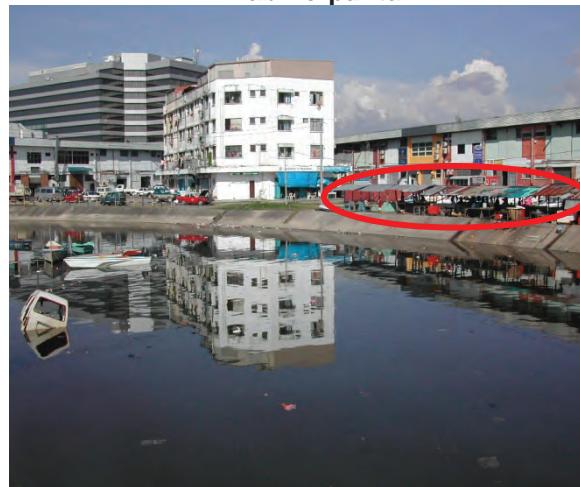
Foto 4.23
**Gerai-Gerai Di Bina
 Di Rizab Perparitan**

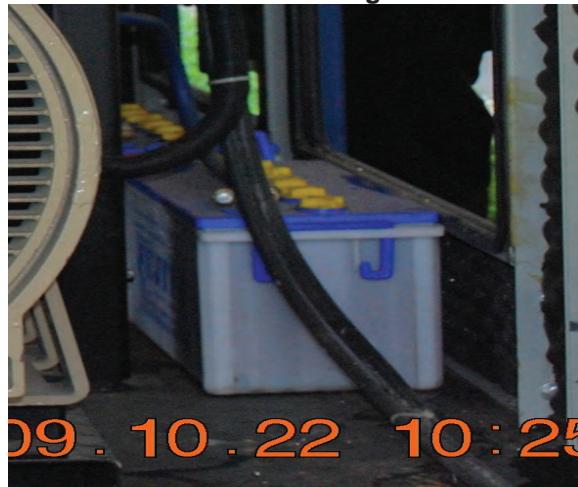
Lead Acid Batteries Yang Dibekalkan

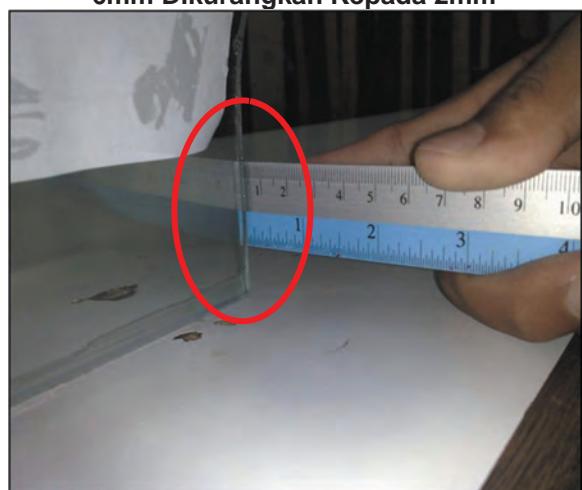
Foto 8.4
Ketebalan Cermin Kaunter 6mm Dikurangkan Kepada 2mm

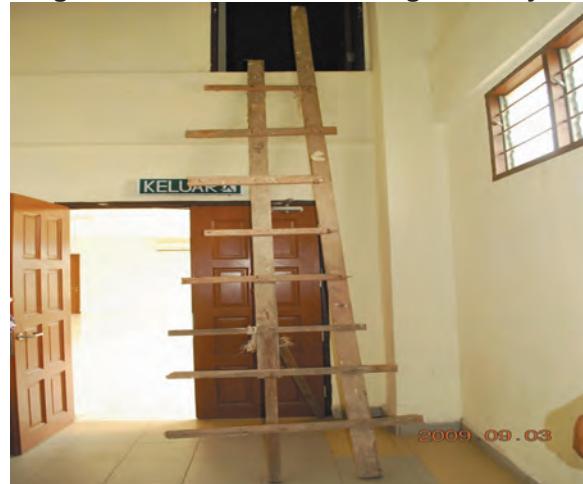
Foto 8.8
Tangga Sementara Yang
Digunakan Untuk Ke Bilik Tangki Air Sejuk

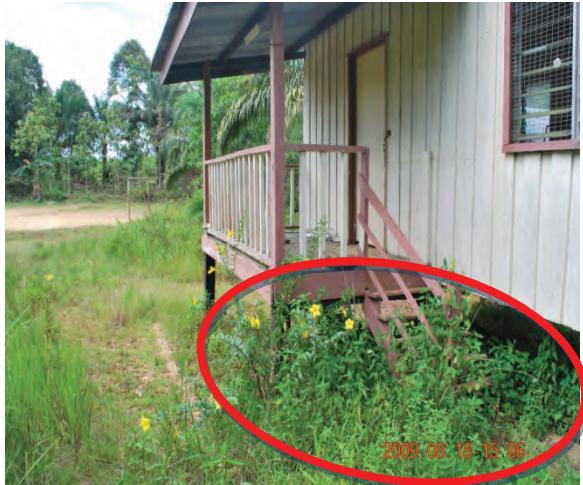
Foto 10.14
Semak Di Kawasan Tanah Wakaf Tidak Dibersihkan

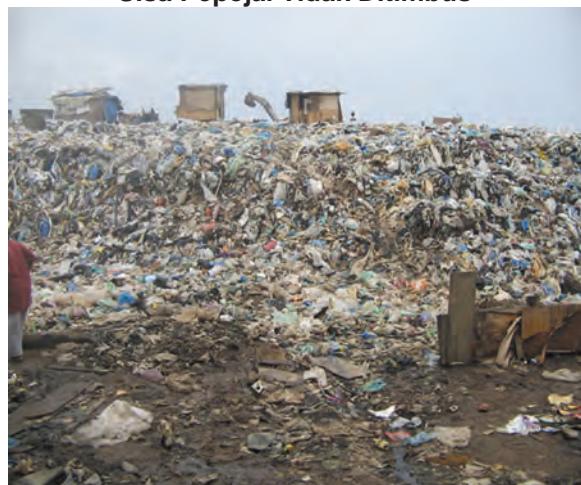
Foto 11.4
Sisa Pepejal Tidak Ditimbus
Sumber: Jabatan Audit Negara
Lokasi: Di Tapak Pelupusan MPS
Tarikh: 18 November 2009
