# LAPORAN KETUA AUDIT NEGARA

AKTIVITI KEMENTERIAN/JABATAN/AGENSI  
DAN PENGURUSAN SYARIKAT KERAJAAN  
**NEGERI SARAWAK**  
TAHUN 2010

LAPORAN KETUA AUDIT NEGARA TAHUN 2010

NEGERI SARAWAK

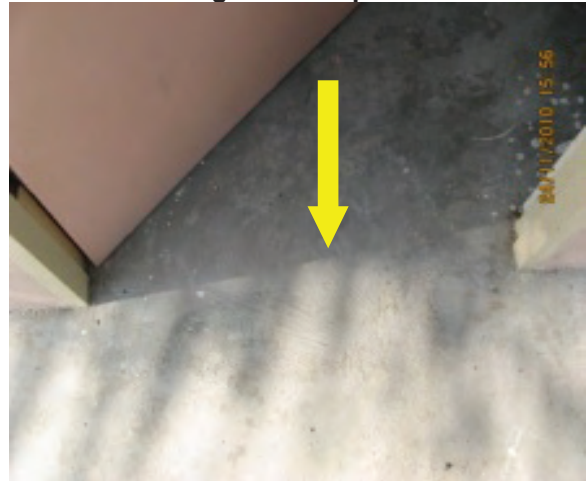
**Gambar 2.8**  
**Aras Lantai Dalam Rumah**  
**Sama Dengan Aras Apron Rumah**

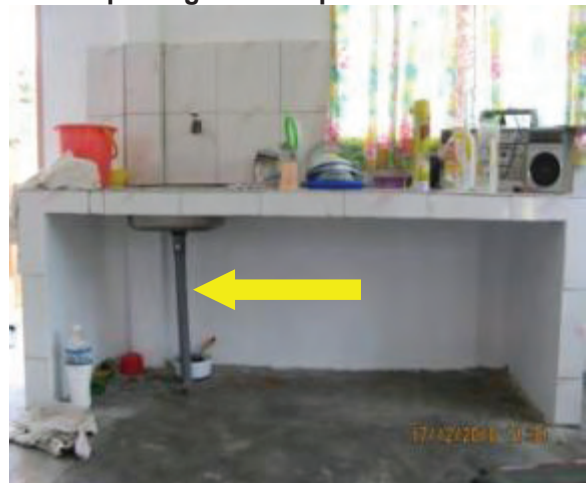
**Gambar 2.10**  
**Perangkap 'S' Tidak**  
**Dipasang Pada Paip Saluran Sinki**

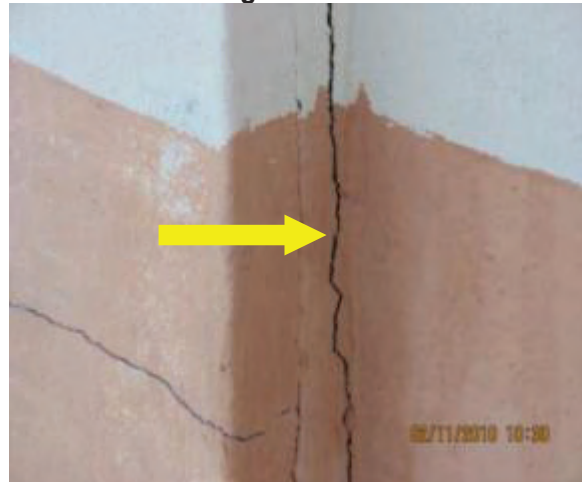
**Gambar 2.16**  
**Dinding Rumah Retak**

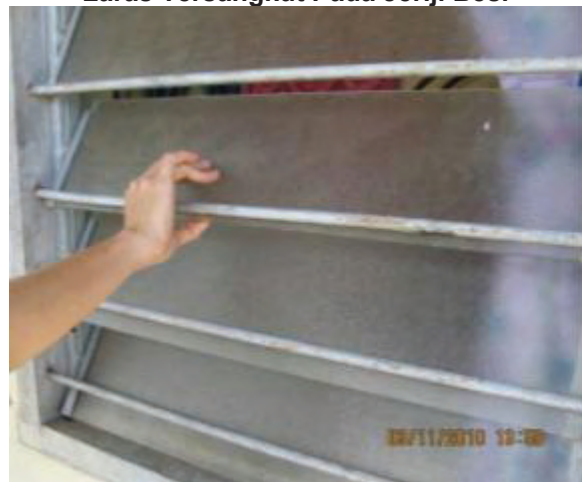
**Gambar 2.18**  
**Kaca Tingkap Boleh**  
**Laras Tersangkut Pada Jeriji Besi**

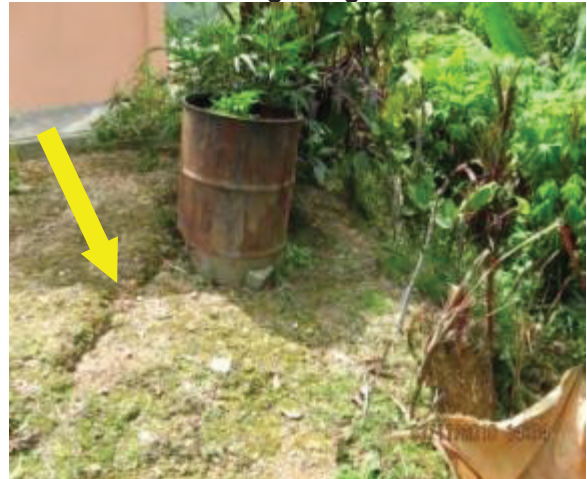
**Gambar 2.29**  
Rekahan Tanah Di Kawasan Rumah  
Penerima PBR Yang Mengalami Keretakan

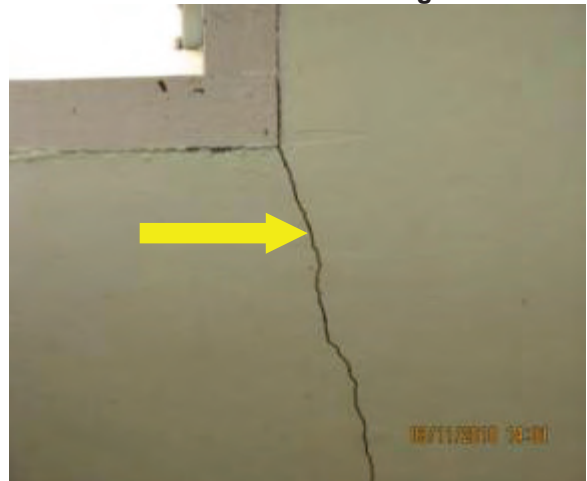
**Gambar 2.31**  
Keadaan Dinding Bilik Tidur  
Rumah Penerima PBR Yang Retak

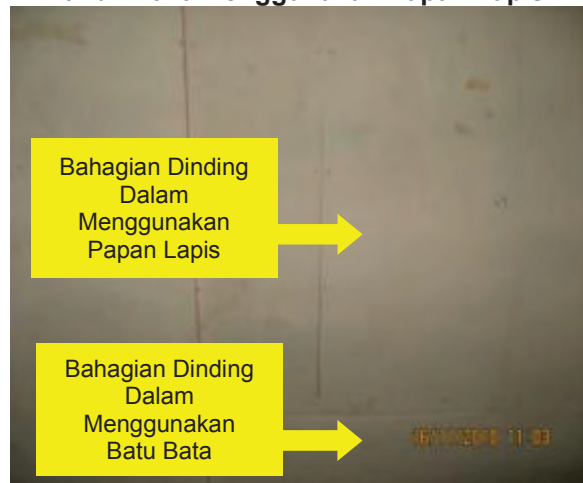
**Gambar 2.38**  
**Sebahagian Dinding Dalam**  
**Rumah Jenis Batu Bata 3 Bilik Bagi**  
**Tahun 2010 Menggunakan Papan Lapis**

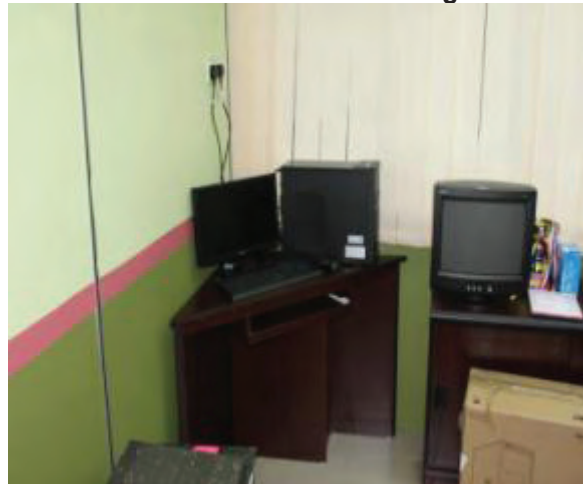
**Gambar 4.2**  
**Server Diletak Dalam Bilik Pegawai**

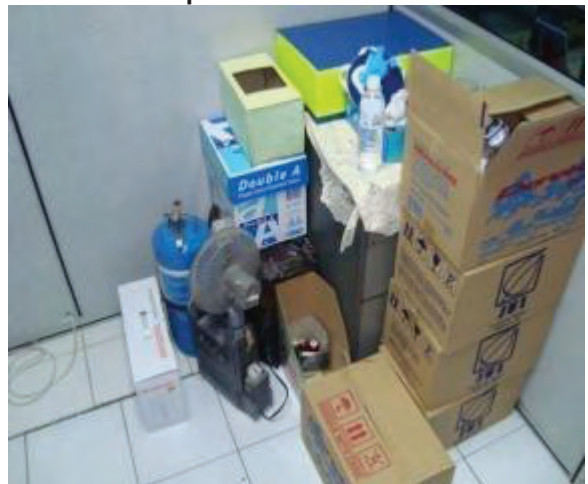
**Gambar 4.4**  
**Barang Yang Tidak Diperlukan**  
**Disimpan Dalam Bilik Server**

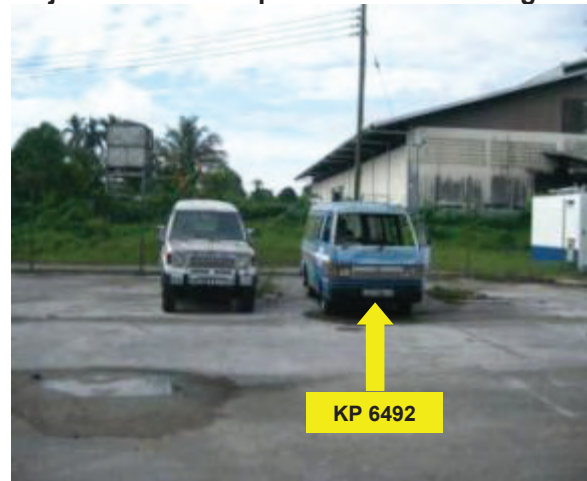
**Gambar 5.2**  
Kenderaan Yang Telah Dilupuskan Dan  
Dijual Masih Disimpan Di Kawasan Bengkel

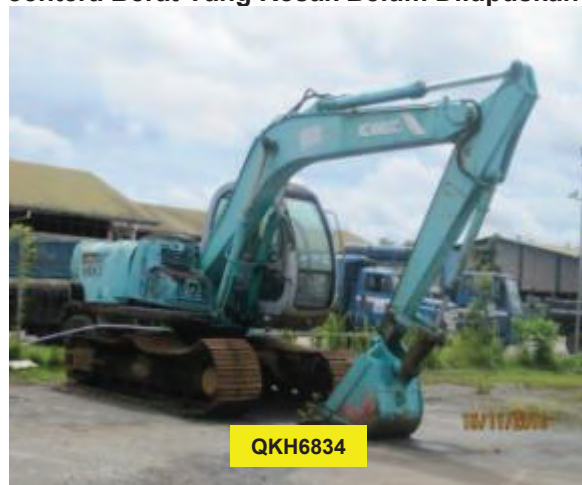
**Gambar 5.4**  
Jentera Berat Yang Rosak Belum Dilupuskan

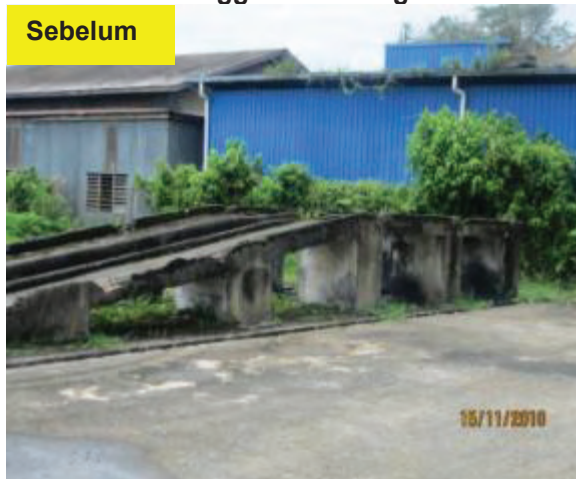
**Gambar 5.5**  
**Repair Bridge**  
**Tidak Disenggarakan Dengan Baik**

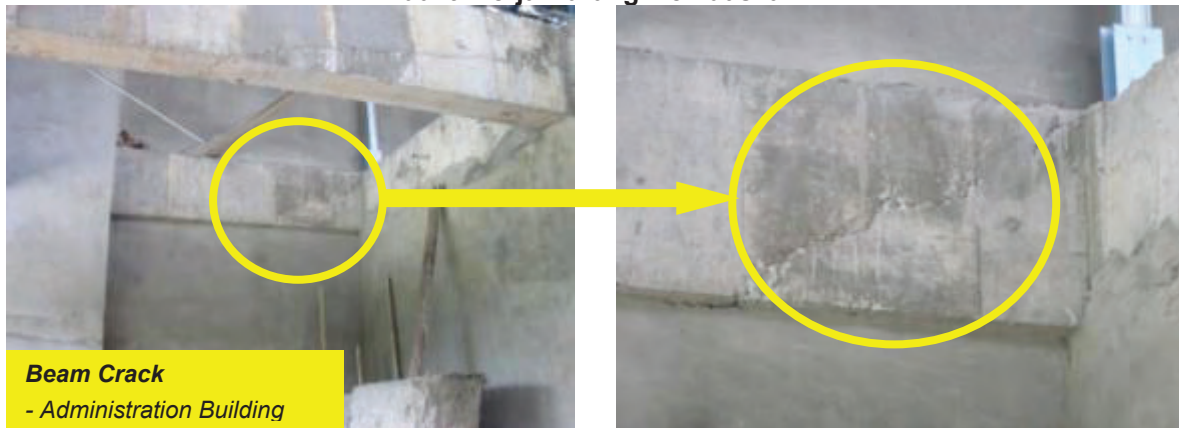
- a. Lawatan Audit ke tapak projek pada bulan November 2010 mendapati kualiti kerja pembinaan adalah kurang memuaskan di mana terdapat *beam crack* di Bangunan Pentadbiran dan *honey comb* di *column SBR RC tank* seperti **Gambar 6.1** dan **Gambar 6.2**.

**Gambar 6.1**  
**Kualiti Kerja Kurang Memuaskan**

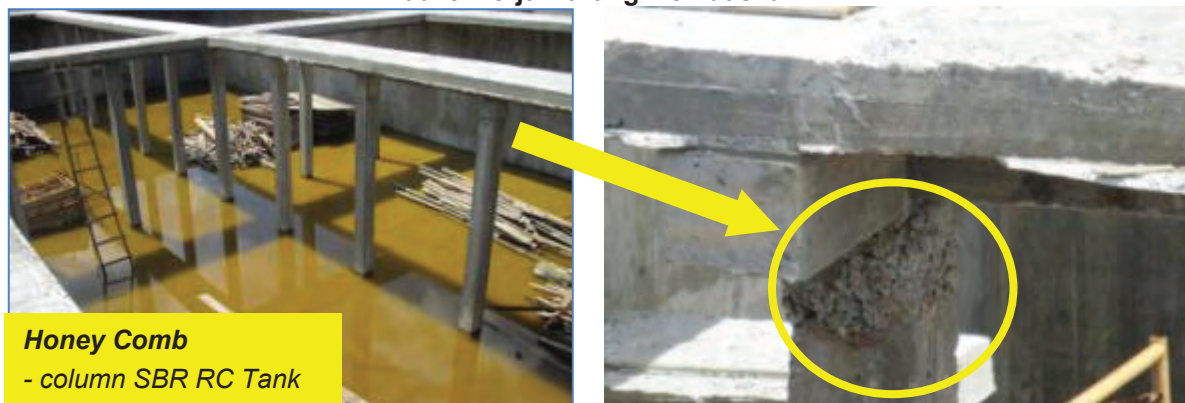
**Gambar 6.2**  
**Kualiti Kerja Kurang Memuaskan**

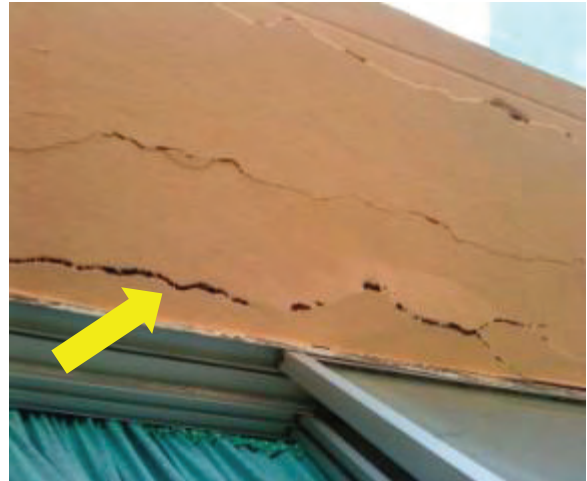
**Gambar 8.8**  
**Siling Bangunan Yang Retak**

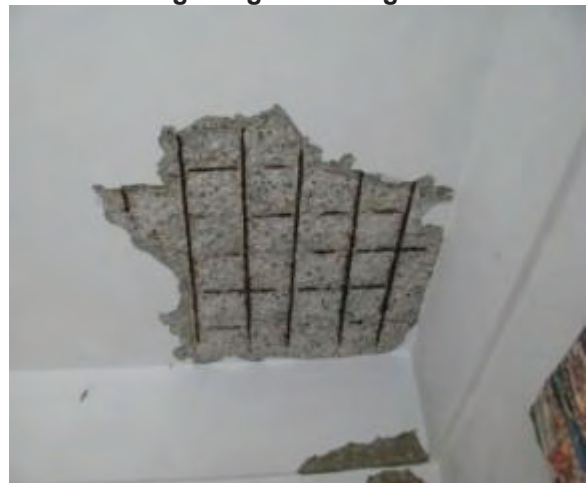
**Gambar 8.10**  
**Siling Bangunan Yang Retak**

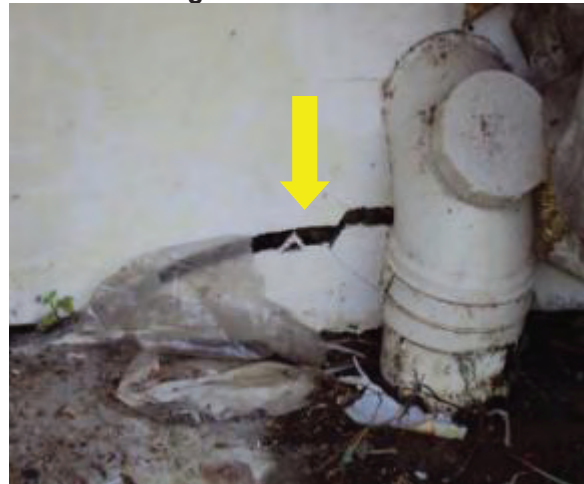
**Gambar 8.14**  
**Dinding Luar Bilik Mandi Retak**

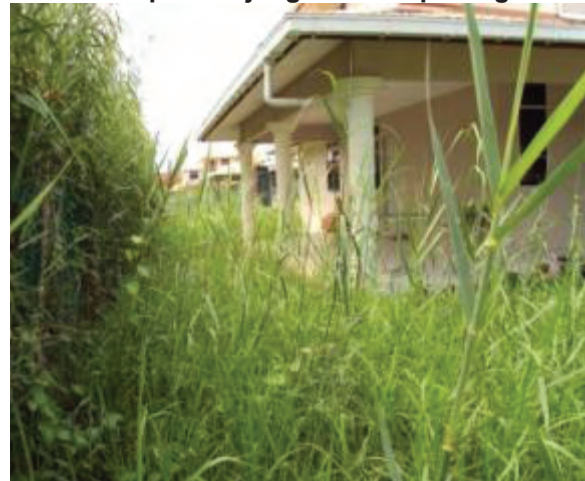
**Gambar 8.16**  
**Rumput Panjang Tidak Dipotong**

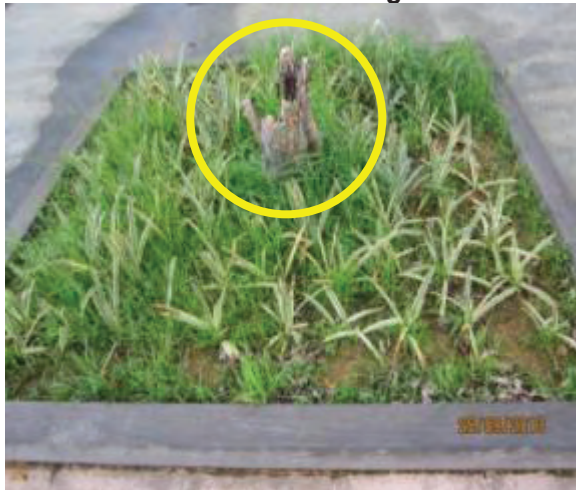
**Gambar 9.7**  
**Pokok Mati Tidak Diganti**

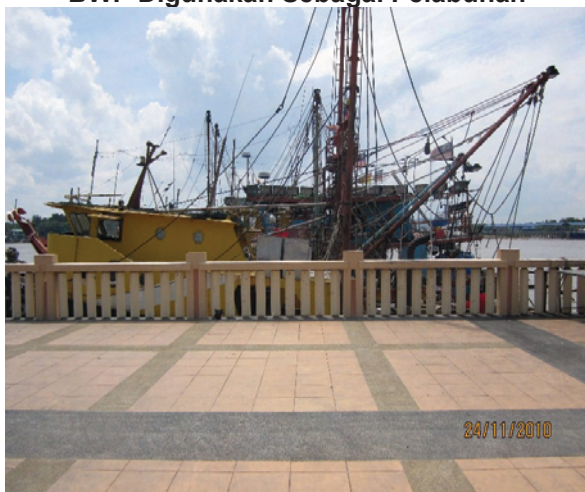
**Gambar 9.11**  
**BWP Digunakan Sebagai Pelabuhan**

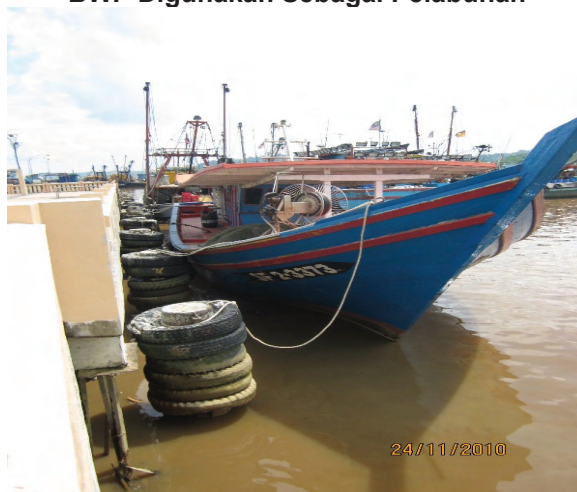
**Gambar 9.12**  
**BWP Digunakan Sebagai Pelabuhan**

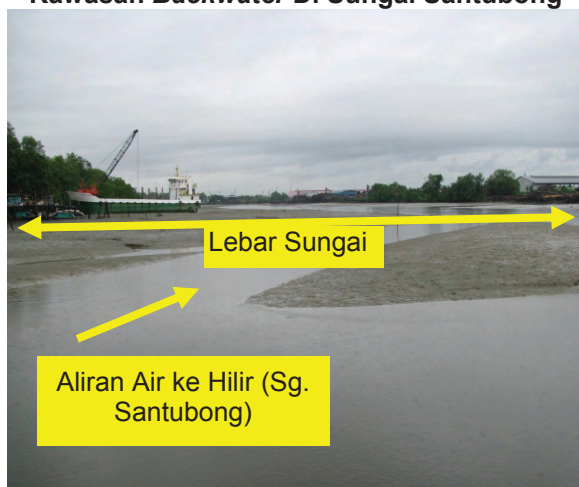
**Gambar 10.4**  
**Kawasan Backwater Di Sungai Santubong**

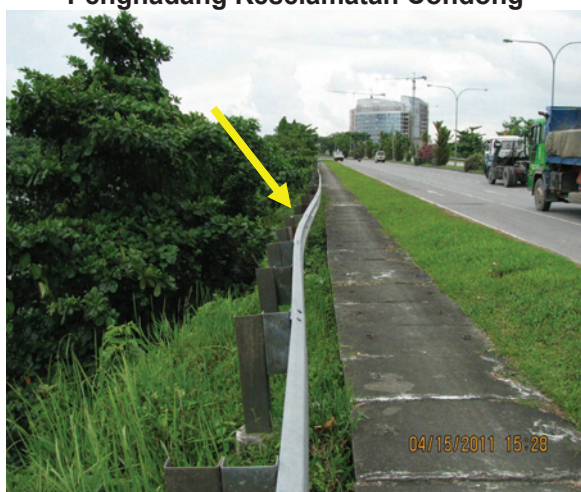
**Gambar 10.7**  
**Penghadang Keselamatan Condong**

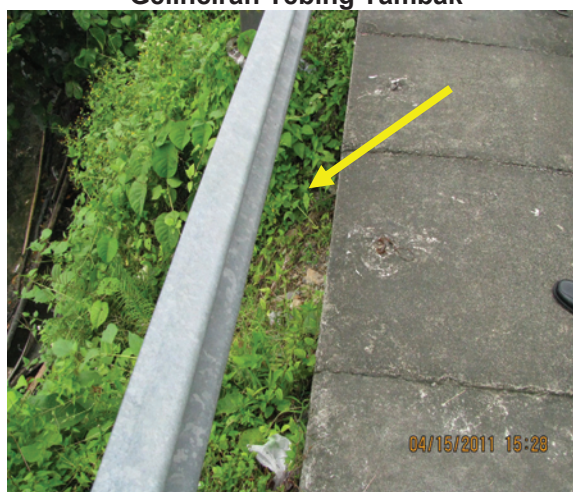
**Gambar 10.8**  
**Gelinciran Tebing Tambak**

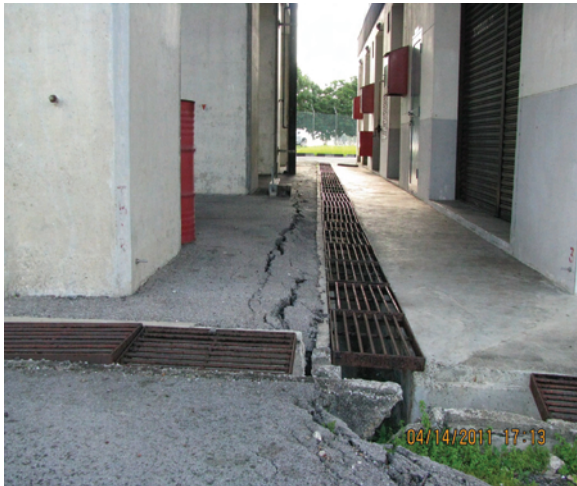
**Gambar 10.9**  
**Keretakan Parit**

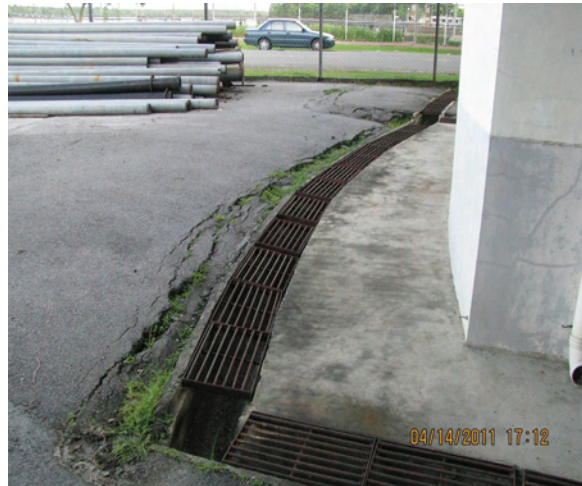
**Gambar 10.10**  
**Keretakan Parit**

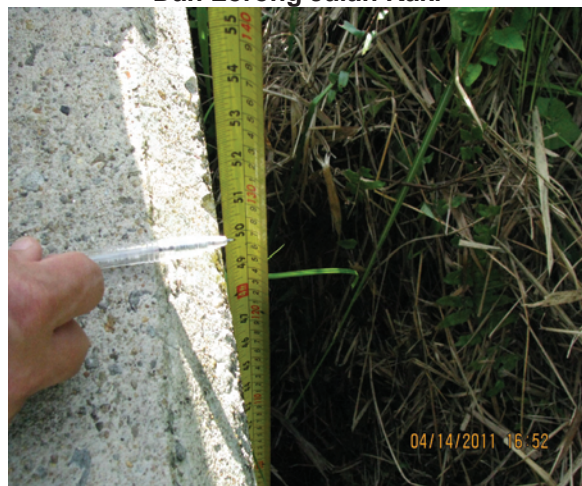
**Gambar 10.12**  
**Sinkholes Di Antara Sheet Pile**  
**Dan Lorong Jalan Kaki**

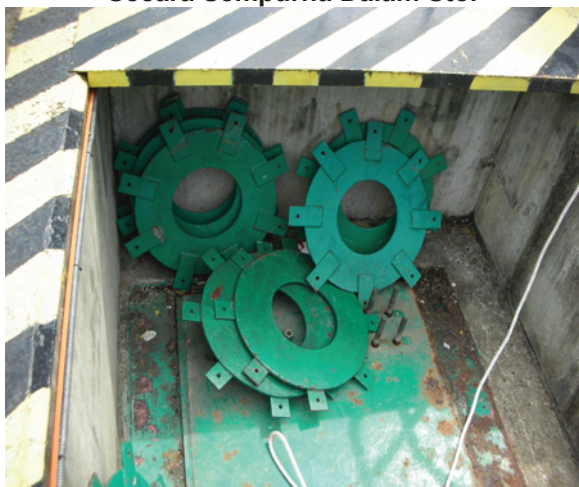
**Gambar 10.15**  
**Alat Ganti Tidak Disimpan**  
**Secara Sempurna Dalam Stor**

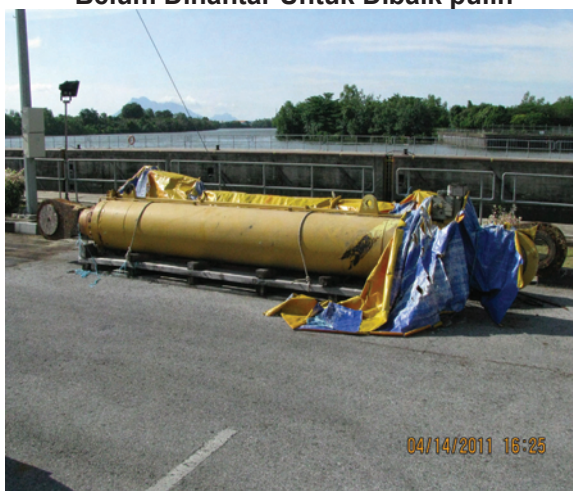
**Gambar 10.18**  
**Silinder Hidraulik Terpakai**  
**Belum Dihantar Untuk Dibaik pulih**

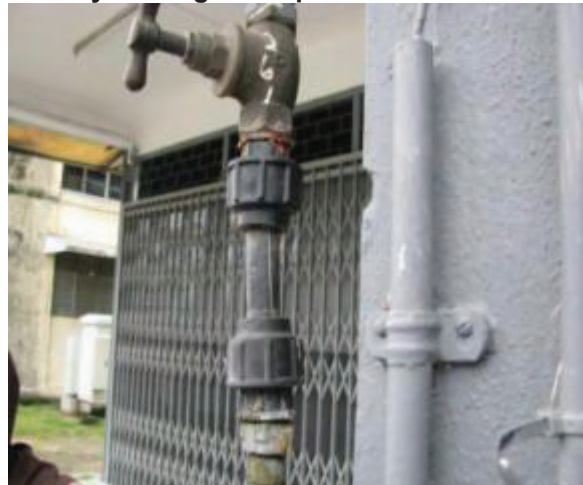
**Gambar 11.11**  
**Penyambungan Tanpa Melalui Meter Air**

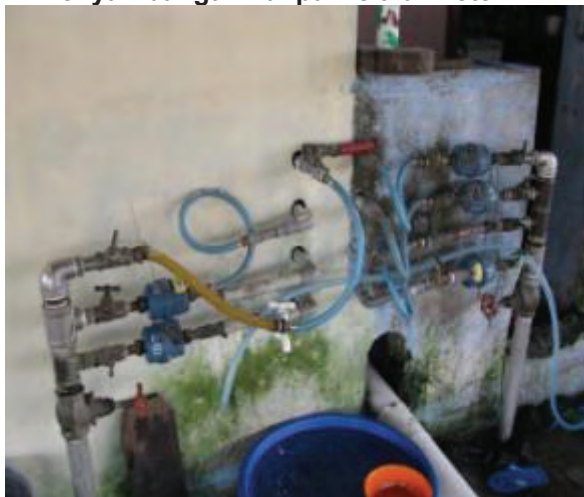
**Gambar 11.12**  
**Penyambungan Tanpa Melalui Meter Air**

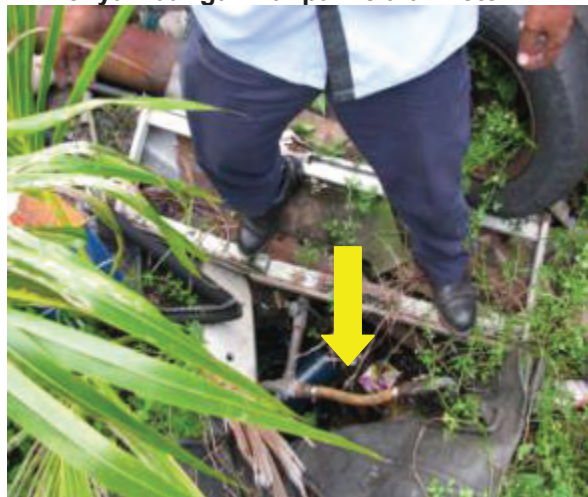
**Gambar 11.13**  
**Penyambungan Tanpa Melalui Meter Air**
