**PEJABAT SETIAUSAHA KERAJAAN NEGERI  
(BAHAGIAN KERAJAAN TEMPATAN)  
MAJLIS BANDARAYA KUALA TERENGGANU  
MAJLIS DAERAH HULU TERENGGANU**

**PENGURUSAN TAPAK PELUPUSAN SISA PEPEJAL**

## 2. PENGURUSAN TAPAK PELUPUSAN SISA PEPEJAL

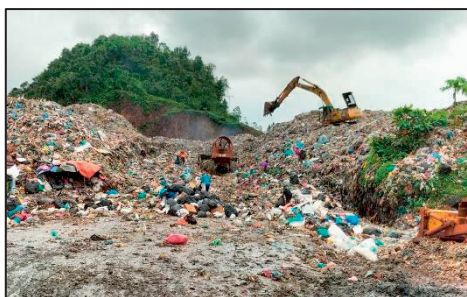
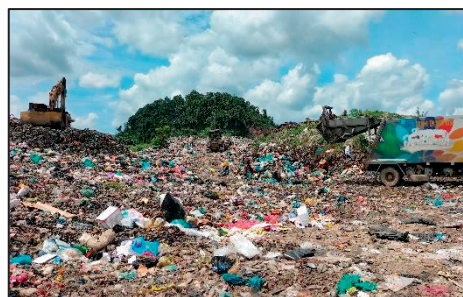
- g. Berdasarkan **Jadual 5**, **TPSP Batu 22** telah melebihi tahap kapasiti penggunaan iaitu **120%** manakala **TPSP Kg. Gelugor** dan **TPSP Bukit Takal** telah mencapai kapasiti penggunaan penuh iaitu **100%**. Selain itu, **tiga TPSP** telah melebihi jangka hayat antara dua hingga 24 tahun iaitu **TPSP Sungai Ikan**, **TPSP Batu 22** dan **TPSP Bukit Takal**.
- h. Lawatan Audit ke TPSP Sungai Ikan pada 12 September 2022 dan TPSP Batu 22 pada 28 September 2022 mendapati kedua-dua TPSP masih beroperasi walaupun telah melebihi jangka hayat. TPSP yang beroperasi melebihi jangka hayat menyebabkan TPSP tidak dapat berfungsi dengan baik dan boleh mengakibatkan kawasan TPSP berdepan risiko pencemaran antaranya air, bau dan penyakit bawaan vektor. Keadaan TPSP Sungai Ikan dan TPSP Batu 22 seperti dalam **Gambar 1** hingga **Gambar 4**.

TPSP Sungai Ikan  
- Keadaan di Tapak yang Telah Melebihi Jangka Hayat  
(12.09.2022)  
(Sumber: Jabatan Audit Negara)

MBKT telah membuat rayuan kepada PTKN untuk menggunakan tanah Lot 6112 pada 29 Mei 2019 dan surat ulangan pada 7 Mac 2023 manakala surat permohonan milik tanah Lot 10247 telah dihantar kepada Syarikat 725242-P pada 23 November 2020 dan surat ulangan pada 7 Mac 2023. Manakala MDHT belum menerima maklum balas berkaitan permohonan tapak baharu di Changkul Sembilan, Jerangau daripada PTHT dan menghantar surat ulangan pada 28 Februari 2023. MDHT juga memohon satu lagi tapak baharu di Kg. Kuala Kejir, Mukim Tanggol bagi menggantikan TPSP yang lama.

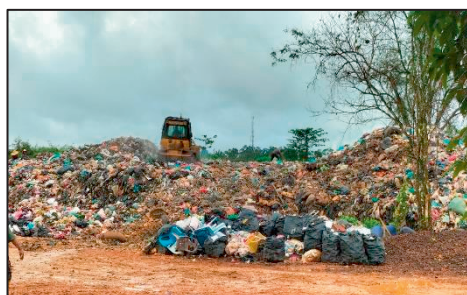
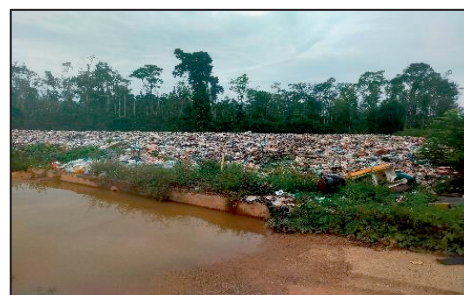
TPSP Batu 22  
- Keadaan Semasa di Tapak yang Telah Melebihi Jangka Hayat dan Kapasiti Penggunaan  
(28.09.2022)  
(Sumber: Jabatan Audit Negara)

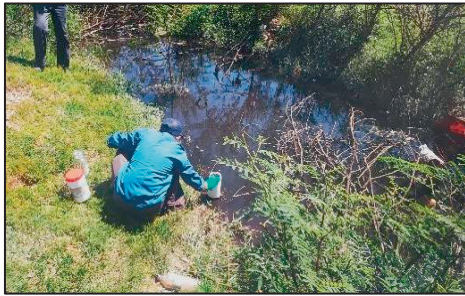
**GAMBAR 1**

- Ujian sampel air telah diambil pada 21 September 2022 di tiga lokasi untuk dianalisis oleh JKMNT bagi membuat perbandingan standard air mentah di Sungai Lingai dengan kualiti air larut resap yang mengalir dari TPSP. **Gambar 5** dan **Gambar 6** menunjukkan lokasi pengambilan sampel oleh Pegawai JASNT di lokasi pertama dan kedua iaitu di Sungai Lingai dan aliran air larut resap dari TPSP ke alur Sungai Lingai.

TPSP Sungai Ikan  
- Lokasi Pertama Sampel Air  
(21.09.2022)

- Laporan yang dikeluarkan oleh JKMNT pada 4 Oktober 2022 menunjukkan **bacaan bagi sampel dan status kualiti air sungai yang diambil di lokasi pertama hingga ketiga mendapati tahap kualiti air di semua lokasi tersebut tidak mematuhi standard yang ditetapkan kecuali bagi parameter keperluan oksigen kimia (COD)**. Berdasarkan laporan tersebut, didapati air larut resap yang tidak dirawat mengalir ke sungai melalui beberapa laluan pintasan telah mempengaruhi kualiti air Sungai Lingai dan menyebabkan pencemaran kepada punca air. Laporan kimia ke atas sampel air di semua lokasi adalah seperti dalam **Jadual 6**.

- Berdasarkan pandangan JASNT, pihak pengurusan TPSP Sungai Ikan gagal memastikan sistem pengolahan larut resapan disenggara dan berfungsi dengan sepatutnya dan gagal mematuhi Peraturan-peraturan Kualiti Alam Sekeliling (Kawalan Pencemaran daripada Stesen Pemindahan Sisa Pepejal dan Kambus Tanah Tahun 2009). MBKT perlu melaksanakan kerja penambahbaikan dan penyenggaraan keseluruhan TPSP Sungai Ikan termasuk sistem pengolahan larut resapan.

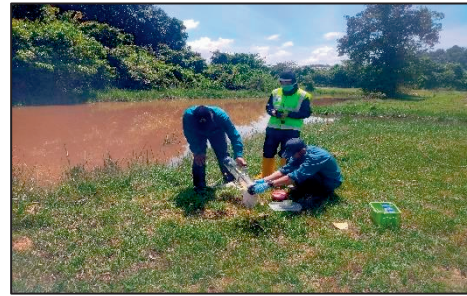
**GAMBAR 6**

TPSP Sungai Ikan  
- Pengambilan Sampel oleh JASNT  
(21.09.2022)

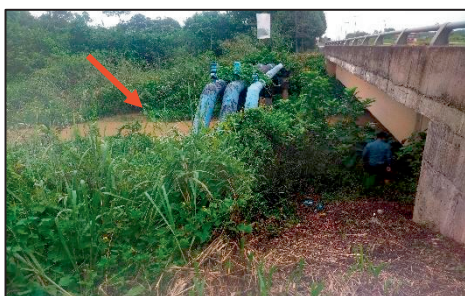
**GAMBAR 7**

- Merujuk pemerhatian yang dikeluarkan oleh pihak JASNT (*Field Citation*), MDHT diarah menyediakan pekerja tetap bagi mengawasi TPSP, memastikan tiada pembakaran terbuka berlaku, membina penghadang/pagar bagi menghalang sampah memasuki alur Sungai Pertang dan mengemukakan status/perincian mengenai pembukaan tanah baharu bagi TPSP. Semakan Audit mendapati satu daripada empat teguran telah diambil tindakan oleh MDHT iaitu mengemukakan status/perincian mengenai pembukaan tanah baharu bagi TPSP.
- Ujian sampel air telah dilaksanakan pada 28 September 2022 di dua lokasi untuk dianalisis JKMNT bagi membuat perbandingan standard air mentah di Sungai Pertang dengan kualiti air larut resap yang mengalir dari TPSP. Lokasi sampel ujian kualiti air adalah seperti dalam **Gambar 7** dan **Gambar 8**.

TPSP Batu 22  
- Lokasi Pertama Sampel Air  
(28.09.2022)  
(Sumber: Jabatan Audit Negara)

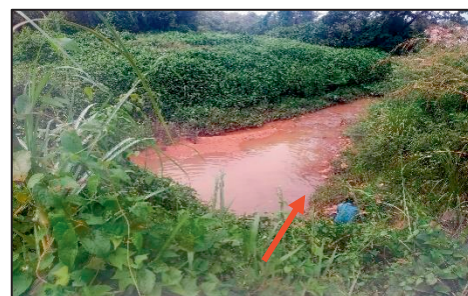
**GAMBAR 8**

TPSP Batu 22  
- Lokasi Kedua Sampel Air  
(28.09.2022)  
(Sumber: Jabatan Audit Negara)

- Laporan yang dikeluarkan oleh JKMNT pada 17 Oktober 2022 menunjukkan **bacaan bagi sampel dan status kualiti air sungai yang diambil pada lokasi pertama dan lokasi kedua mematuhi standard yang ditetapkan kecuali bagi**

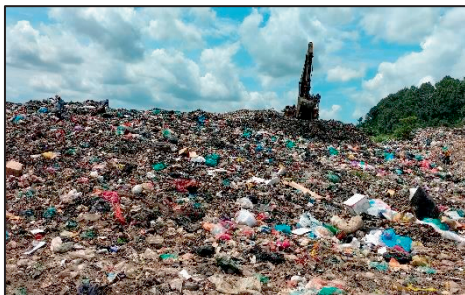
**GAMBAR 9**

- Seksyen 3.9.9 menetapkan pihak pengurusan tapak pelupusan perlu menjalankan timbusan harian setiap hari untuk mengawal air larian ke permukaan, penghasilan air larut resap, limpahan air larut resap hakisan, bau dan gas merbahaya. Lori tanah dan *compactor* digunakan untuk memadatkan lapisan tanah yang diletakkan ke atas sampah sebaik saja operasi harian pembuangan sampah berakhir.
- Lawatan dan temu bual Audit bersama penyelia tapak pada 12 September 2022 mendapati **penimbusan tanah secara harian tidak dibuat sejak tahun 2020 disebabkan tiada peruntukan perolehan tanah diterima**. Keadaan di tapak menunjukkan sisa pepejal hanya ditolak atau dipindahkan menggunakan jentera ke ruang tertentu/bersesuaian tanpa ditimbus dengan tanah. Keadaan di TPSP seperti dalam **Gambar 9** dan **Gambar 10**.

TPSP Sungai Ikan  
- Sisa Pepejal Tidak dibuat Penimbusan Tanah  
(12.09.2022)  
(Sumber: Jabatan Audit Negara)

- Kesan daripada penimbusan tanah yang tidak dibuat secara harian menyebabkan sisa pepejal terdedah kepada limpahan air larut resap, bau dan haiwan bawaan penyakit seperti tikus, lalat dan sebagainya. Seterusnya ia akan memberi kesan kepada penduduk sekitar TPSP antaranya dari aspek pencemaran bau dan risiko kesihatan.

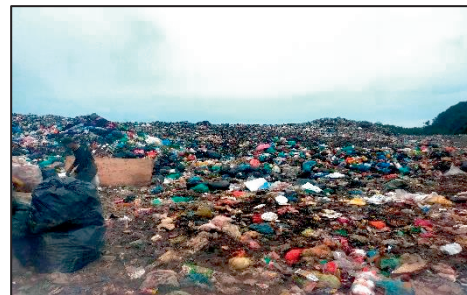
**GAMBAR 10**

TPSP Sungai Ikan  
- Sisa Pepejal Tidak dibuat Penimbusan Tanah  
(12.09.2022)  
(Sumber: Jabatan Audit Negara)

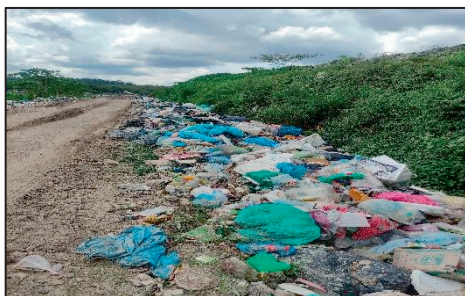
**GAMBAR 11**

- Lawatan Audit pada 12 September 2022 mendapati **sisa pepejal dibuang di luar sel iaitu di kawasan longkang, tepi kolam air larut resap dan di tapak yang telah ditutup selamat** seperti dalam **Gambar 11** hingga **Gambar 14**. Selain itu, imej yang diperoleh daripada Agensi Angkasa Malaysia (MYSA) juga menunjukkan **terdapat aktiviti pembuangan sisa pepejal di luar kawasan TPSP** seperti dalam **Gambar 15**.

TPSP Sungai Ikan  
- Sisa Pepejal Menutupi Kawasan Longkang  
(12.09.2022)  
(Sumber: Jabatan Audit Negara)

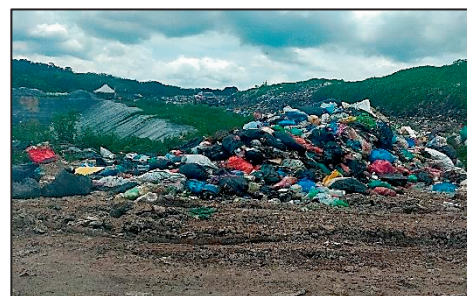
**GAMBAR 12**

TPSP Sungai Ikan  
- Sisa Pepejal Dibuang di Tepi Kolam Air Larut Resap  
(12.09.2022)  
(Sumber: Jabatan Audit Negara)

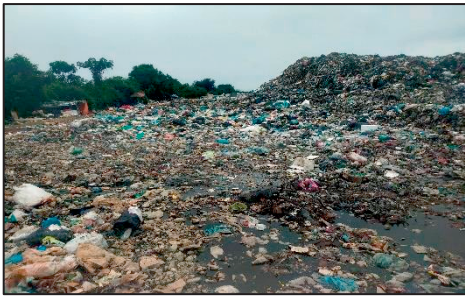
**GAMBAR 13**

TPSP Sungai Ikan  
- Sisa Pepejal Dibuang Menutupi Laluan Jalan  
(12.09.2022)  
(Sumber: Jabatan Audit Negara)

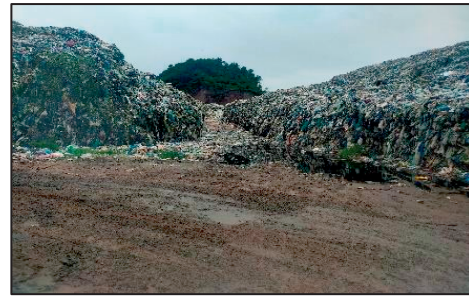
**GAMBAR 14**

TPSP Sungai Ikan  
- Sisa Pepejal Dibuang di Kawasan Tutup Selamat  
(12.09.2022)  
(Sumber: Jabatan Audit Negara)

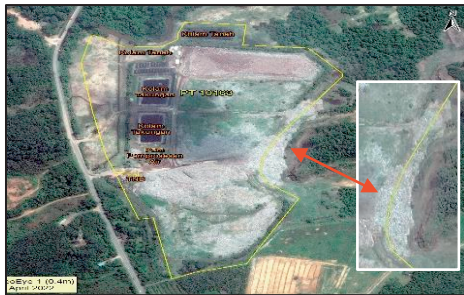
**GAMBAR 15**

TPSP Sungai Ikan  
- Sisa Pepejal di Luar Pagar TPSP  
(13.09.2022)  
(Sumber: MYSA)

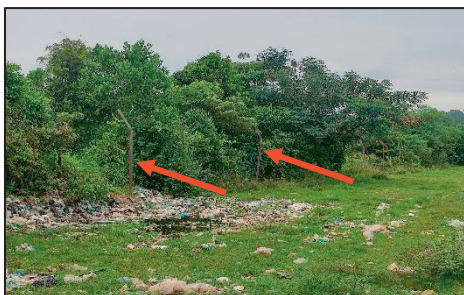
**GAMBAR 16**

- Mengikut Seksyen 3.1, jalan keluar dan masuk perlu dikawal daripada orang awam melalui halangan berpagar, halangan semula jadi atau gabungan kedua-dua serta yang sesuai untuk melindungi kesihatan dan keselamatan manusia dan alam sekitar. Penyelia tapak mestilah memantau dan memeriksa pagar sekeliling tapak agar tiada pencerobohan dilakukan oleh pemungut sampah dan pembuangan sampah secara haram. Jika diperlukan, pengurus tapak mesti melakukan penambahbaikan pagar sekeliling dan kawalan keselamatan sekitar tapak pelupusan bagi memastikan tapak tidak diceroboh.
- Lawatan Audit pada 12 September 2022 mendapati **kawasan TPSP berpagar namun sebahagiannya telah rosak** seperti **Gambar 16** dan **Gambar 17** menyebabkan TPSP terdedah kepada pencerobohan orang awam dan haiwan.

TPSP Sungai Ikan  
- Kawasan TPSP Tidak Ditutupi Pagar  
(12.09.2022)  
(Sumber: Jabatan Audit Negara)

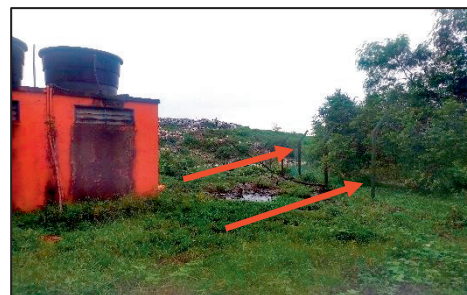
**GAMBAR 17**

TPSP Sungai Ikan  
- Kawasan TPSP Tidak Ditutupi Pagar  
(12.09.2022)  
(Sumber: Jabatan Audit Negara)

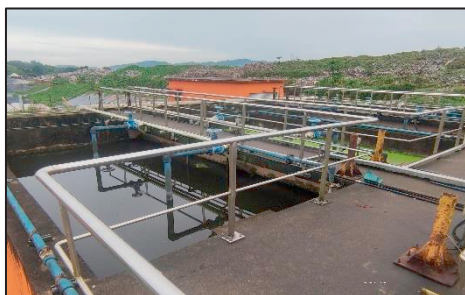
**GAMBAR 18**

- d. Semakan Audit mendapati **hampir kesemua kemudahan di TPSP Sungai Ikan** seperti dalam **Gambar 18** hingga **Gambar 21** **mengalami kerosakan**. Hal ini berlaku antaranya disebabkan tiada peruntukan khusus bagi penyenggaraan dan pembaikan kemudahan di TPSP. Ini menyebabkan objektif untuk menyediakan pelupusan sisa pepejal yang teratur, sistematik, bersesuaian dan mampu menampung kapasiti sisa pepejal berdasarkan jangka hayat serta memelihara alam sekitar tidak tercapai.

TPSP Sungai Ikan  
- Sistem LTP Tidak Berfungsi  
(12.09.2022)  
(Sumber: Jabatan Audit Negara)

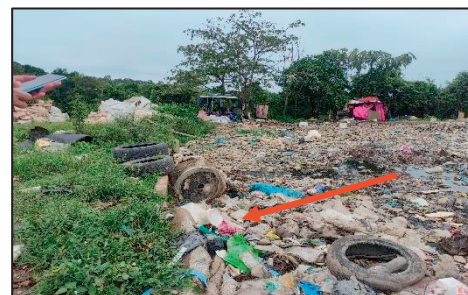
**GAMBAR 19**

TPSP Sungai Ikan  
- Struktur Longkang Runtuh  
Menyebabkan Laluan Air Larian Tersekat  
(12.09.2022)  
(Sumber: Jabatan Audit Negara)

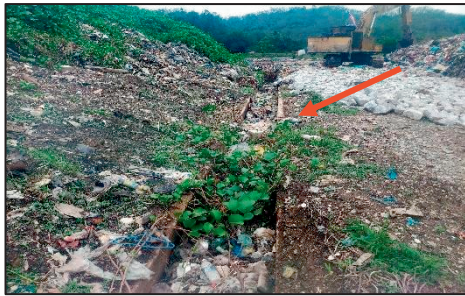
**GAMBAR 20**

TPSP Sungai Ikan  
- Longkang Sel Tersumbat dengan Sisa Pepejal  
(12.09.2022)  
(Sumber: Jabatan Audit Negara)

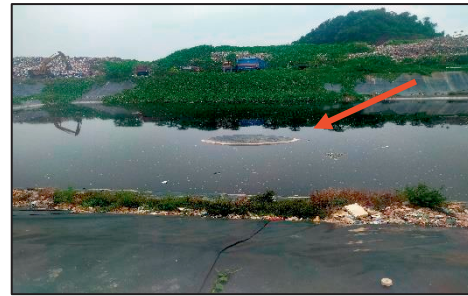
**GAMBAR 21**

TPSP Sungai Ikan  
- Kolam Takungan Terbiar dan  
Lapisan *Liner* Didapati Rosak  
(12.09.2022)  
(Sumber: Jabatan Audit Negara)
