# LAPORAN KETUA AUDIT NEGARA

AKTIVITI KEMENTERIAN/JABATAN/AGENSI  
DAN PENGURUSAN SYARIKAT KERAJAAN  
**NEGERI SARAWAK**  
TAHUN 2010

LAPORAN KETUA AUDIT NEGARA TAHUN 2010

NEGERI SARAWAK

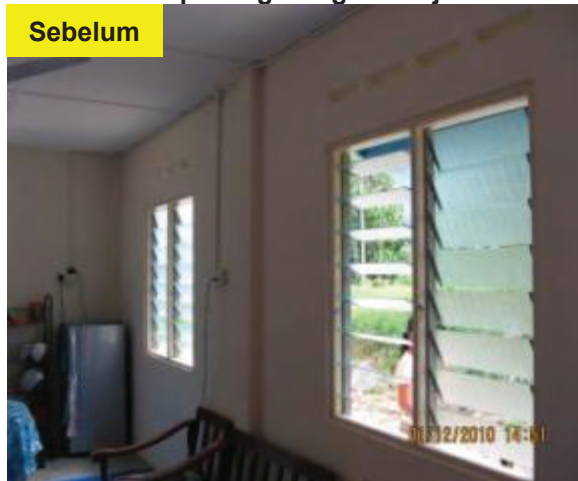
**Gambar 2.3**  
**Tingkap Ram Kaca Boleh Laras**  
**Tidak Dipasang Dengan Jeriji Besi**

Sumber: Jabatan Audit Negara  
 Lokasi: Kampung Bawang, Daerah Kuching  
 Tarikh: 1 Disember 2010

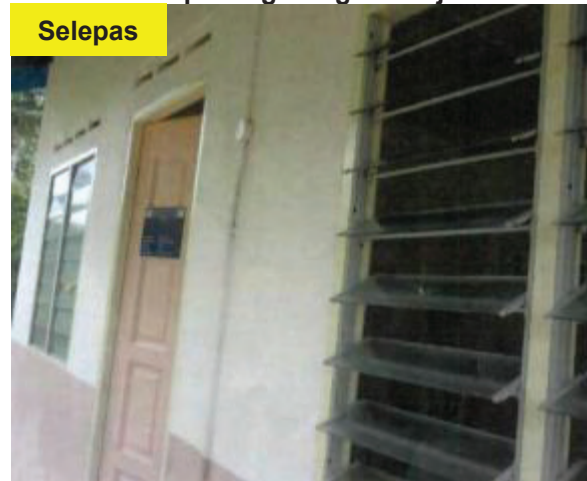
**Gambar 2.4**  
**Tingkap Ram Kaca Boleh Laras**  
**Telah Dipasang Dengan Jeriji Besi**

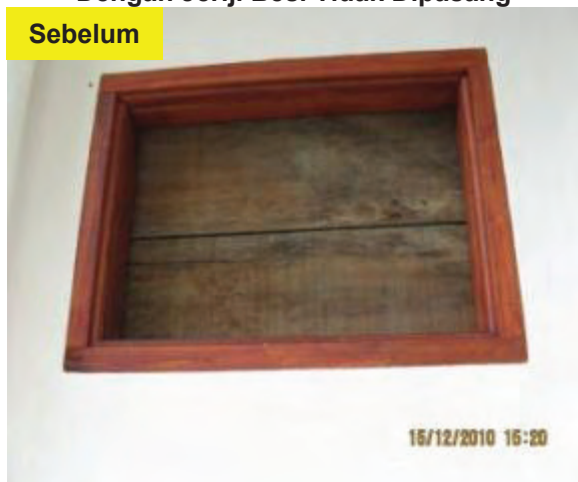
**Gambar 2.5**  
**Tingkap Ram Kaca Tetap**  
**Dengan Jeriji Besi Tidak Dipasang**

Sumber: Jabatan Audit Negara  
 Lokasi: Kampung Serikin, Daerah Bau  
 Tarikh: 15 Disember 2010

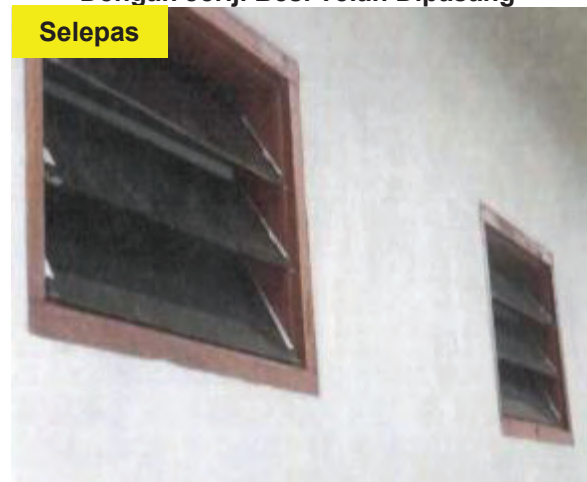
**Gambar 2.6**  
**Tingkap Ram Kaca Tetap**  
**Dengan Jeriji Besi Telah Dipasang**

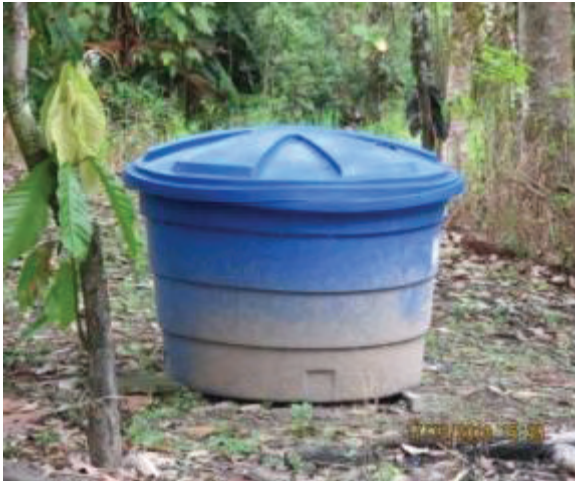
**Gambar 2.7**  
**Tangki Air Tidak Dipasang**

Sumber: Jabatan Audit Negara  
Lokasi: Kampung Sinibong, Daerah Bau  
Tarikh: 17 Disember 2010

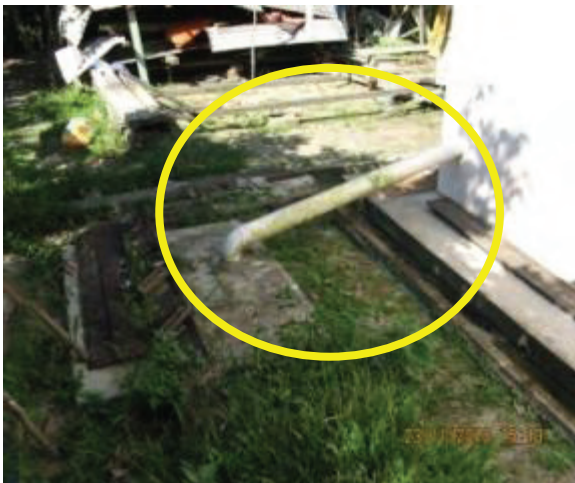
**Gambar 2.9**  
**Saluran Tangki Septik**  
**Tidak Ditanam Ke Dalam Tanah**

Sumber: Jabatan Audit Negara  
Lokasi: Bajo, Daerah Lundu  
Tarikh: 23 November 2010

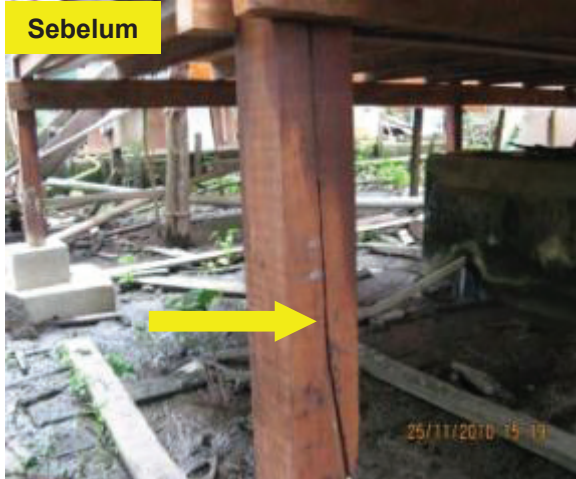
**Gambar 2.11**  
**Tiang Rumah Retak**

Sumber: Jabatan Audit Negara  
Lokasi: Kampung Seling Melayu, Daerah Lundu  
Tarikh: 25 November 2010

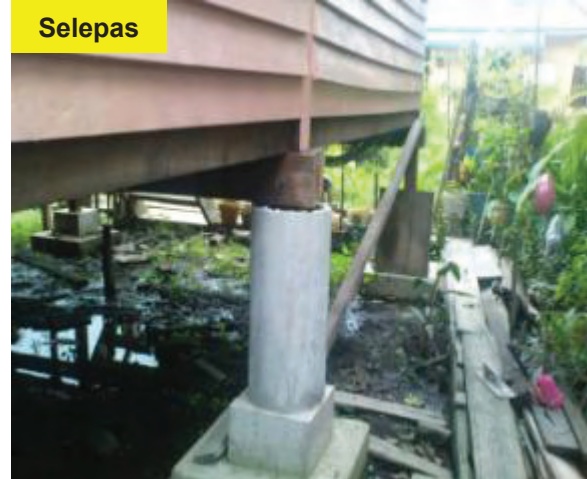
**Gambar 2.12**  
**Tiang Rumah Telah Ditambah Baik**

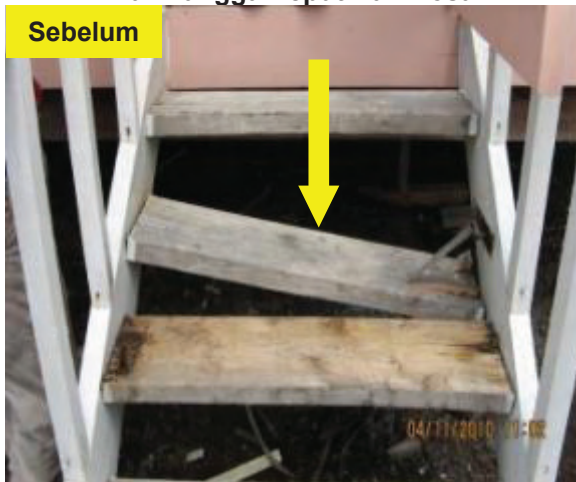
**Gambar 2.13**  
**Anak Tangga Reput Dan Rosak**

Sumber: Jabatan Audit Negara  
Lokasi: Penempatan Semula Kampung Baru Seduku  
Tarikh: 4 November 2010

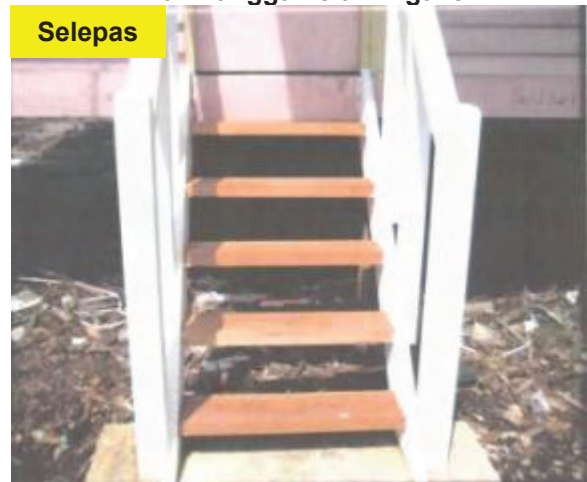
**Gambar 2.14**  
**Anak Tangga Telah Diganti**

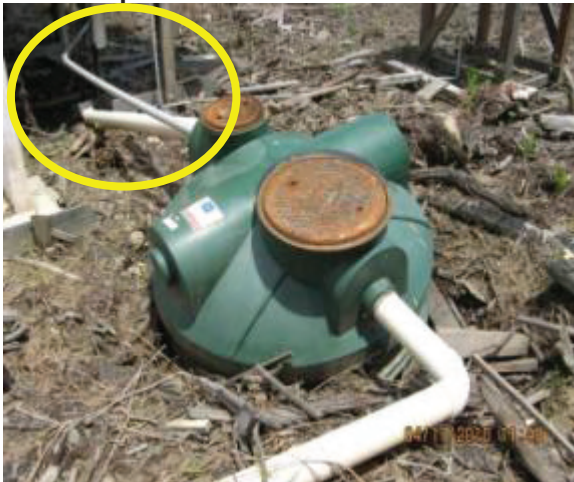
**Gambar 2.15**  
**Paip Tandas Pecah Dan Tercabut**

Sumber: Jabatan Audit Negara  
Lokasi: Penempatan Semula Kampung Baru Seduku  
Tarikh: 4 November 2010

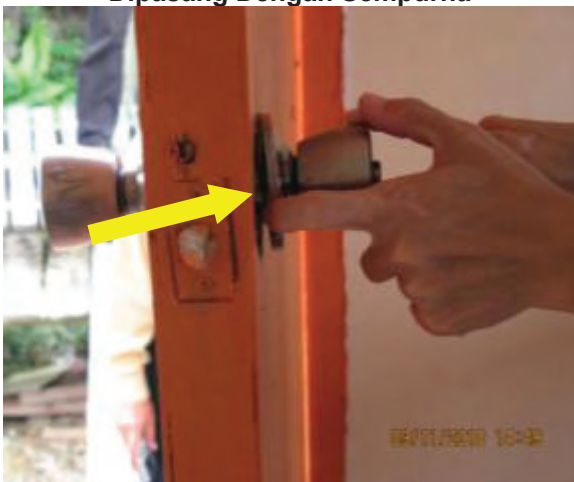
**Gambar 2.17**  
**Tombol Pintu Tidak**  
**Dipasang Dengan Sempurna**

Sumber: Jabatan Audit Negara  
Lokasi: Kampung Bahagia Jaya, Daerah Sibü  
Tarikh: 9 November 2010

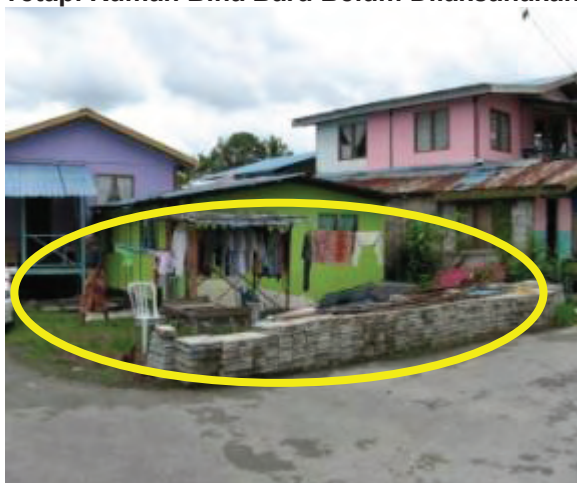
2.4.3.1. Lawatan Audit pada akhir Oktober 2010 ke Daerah Kuching mendapati satu unit rumah asal penerima PBR yang diselaras oleh PPNS telah dirobohkan pada tahun 2009 yang mana Pesanan Kerajaan dengan nilai bantuan sejumlah RM39,000 dikeluarkan pada akhir Oktober 2009. Pembinaan rumah dijadual untuk disiapkan dalam tempoh 3 bulan tetapi sehingga tarikh lawatan Audit rumah penerima bantuan masih belum dibina. Mengikut maklumat daripada PPNS, pembinaan rumah ini tertangguh kerana kontraktor gagal melaksanakan kerja. Semakan Audit mendapati tiada pembayaran dibuat kepada kontraktor yang terlibat dan sehingga kini belum ada tindakan diambil oleh PPNS untuk membina rumah tersebut. Kawasan rumah asal penerima PBR adalah seperti **Gambar 2.19** dan bahan binaan bagi pelaksanaan rumah bina baru tersebut dibiarkan di tepi jalan seperti **Gambar 2.20**. Pihak KPLB memaklumkan pada asalnya pembinaan rumah ini diselaraskan oleh PPNS tetapi ianya masih belum dilaksanakan. Pembinaan rumah ini sepatutnya dilaksanakan pada tahun 2010 tetapi memandangkan peruntukan sedia ada tidak mencukupi, maka nama penerima telah dimasukkan ke senarai penerima PBR tahun 2011.

**Gambar 2.19**  
**Kawasan Rumah Asal**  
**Penerima PBR Yang Telah Dirobohkan**  
**Tetapi Rumah Bina Baru Belum Dilaksanakan**

**Pada pendapat Audit, penyelaras dan Agensi pelaksana haruslah memastikan PBR dilaksanakan dengan segera selepas rumah asal penerima dirobohkan bagi mengelak kesulitan kepada penerima bantuan dan rumah disiapkan dalam tempoh yang ditetapkan.**

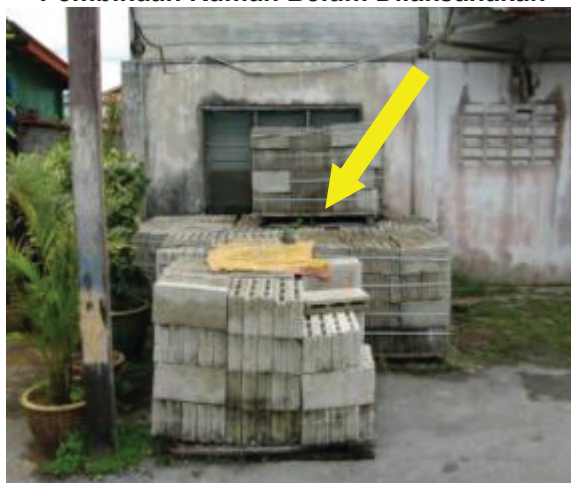
**Gambar 2.20**  
**Bahan Binaan Diletakkan**  
**Terbiar Di Tepi Jalan Tetapi**  
**Pembinaan Rumah Belum Dilaksanakan**

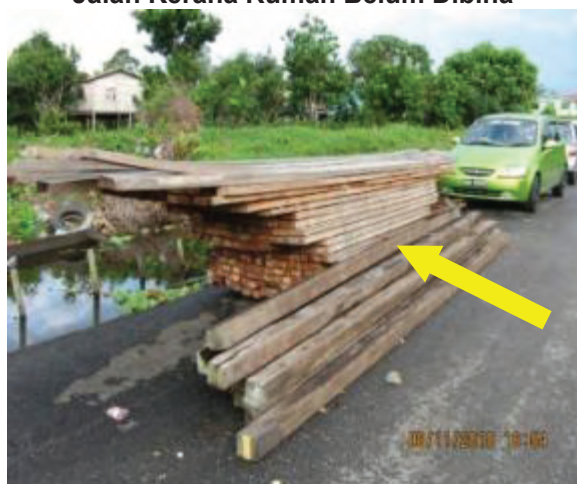
2.4.3.2. Lawatan Audit seterusnya pada awal November 2010 ke Daerah Sibu mendapati kerja pembinaan bagi satu unit rumah penerima PBR untuk tahun 2010 yang diselaraskan oleh KPLB juga masih belum dilaksanakan. Mengikut Minit Mesyuarat Cabutan Undi Kontraktor Dan Jawatankuasa Perolehan Projek Program Bantuan Rumah (PBR) Tahun 2010 Bahagian Sibu, proses cabutan undi telah diadakan pada 10 Mei 2010 dan

**Gambar 2.21**  
**Bahan Binaan Dibiarkan Di Tepi**  
**Jalan Kerana Rumah Belum Dibina**

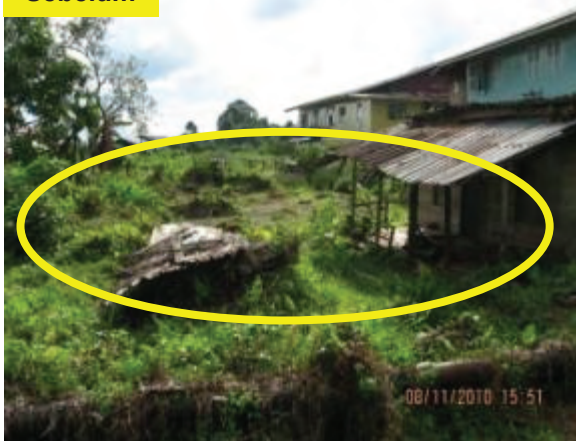
2.4.3.3. Lawatan Audit juga mendapati satu unit rumah asal penerima PBR yang telah dirobohkan pada bulan Jun 2010 tetapi sehingga tarikh lawatan Audit pada awal November 2010, pembinaan rumah baru yang sepatutnya siap dibina pada September 2010 masih belum dilaksanakan. Semakan Audit terhadap dokumen pembayaran di FELCRA pada akhir April 2011 mendapati pelaksanaan rumah bina baru tersebut telah ditawarkan kepada kontraktor lain pada akhir November 2010 dan rumah siap dibina pada akhir Disember 2010. Semakan Audit seterusnya mendapati daripada amaun RM40,000 nilai PBR yang diluluskan untuk pelaksanaan rumah bina baru tersebut, hanya sejumlah RM38,000 dibayar pada akhir Mac 2011 oleh kerana sejumlah RM2,000 telah ditolak daripada bayaran penuh oleh Agensi pelaksana akibat daripada kegagalan pihak kontraktor untuk membuat penyambungan bekalan elektrik. Tapak asal rumah yang telah dirobohkan dan rumah bina baru yang telah dilaksanakan adalah seperti **Gambar 2.22** dan **Gambar 2.23**. Pihak Pejabat Daerah Sib memaklumkan bahawa rumah asal penerima telah diroboh oleh penerima sendiri sebelum pembinaan dimulakan.

**Gambar 2.22**  
**Tapak Asal Rumah Yang Telah**  
**Dirobohkan Tetapi Rumah Baru Belum Dibina**

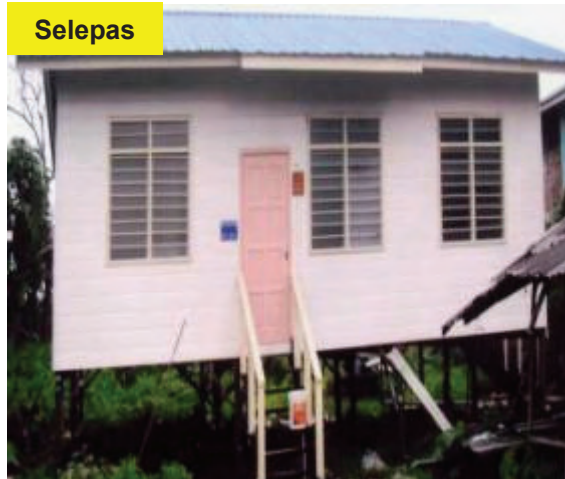
**Gambar 2.23**  
**Rumah Baru Telah Siap Dibina**

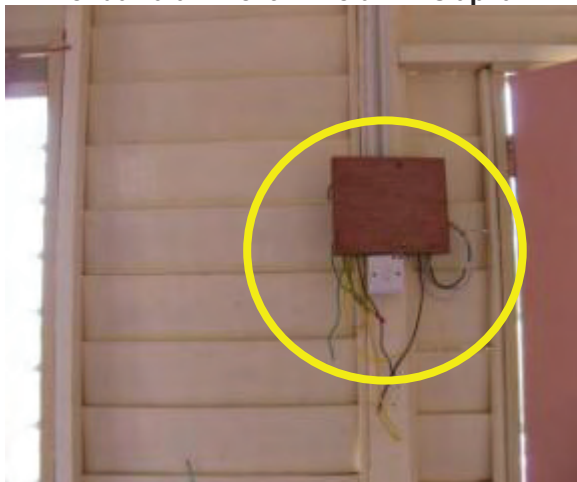
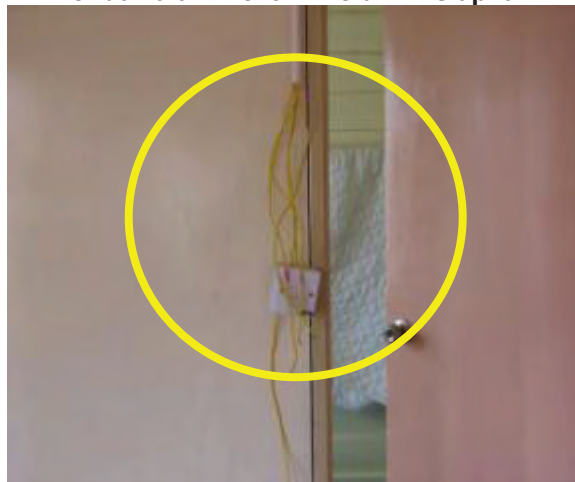
2.4.4.1. Satu unit rumah bina baru bagi tahun 2009 yang diselaraskan oleh KPLB di Daerah Kuching telah disahkan siap oleh pegawai teknikal Jabatan Kerja Raya (JKR) pada awal Januari 2010 dan pembayaran sejumlah RM40,000 telah dibuat pada pertengahan Januari 2010. Lawatan Audit pada akhir Oktober 2010 mendapati kerja pendawaian elektrik dalam rumah belum disiapkan seperti **Gambar 2.24** dan **Gambar 2.25**. Didapati penerima tidak dapat tinggal di rumah tersebut kerana tiada sambungan bekalan elektrik. Pihak KPLB memaklumkan bahawa Pejabat Daerah Kuching telah diarahkan untuk mengambil tindakan bagi menyiapkan kerja pendawaian elektrik tersebut tetapi setakat ini belum ada dokumen sokongan dikemukakan untuk semakan Audit bagi mengesahkan tindakan telah diambil.

**Gambar 2.24**  
**Pendawaian Elektrik Belum Disiapkan**

**Gambar 2.25**  
**Pendawaian Elektrik Belum Disiapkan**

Pada pendapat Audit, kerja pembinaan rumah penerima PBR haruslah disiapkan sepenuhnya dalam tempoh yang ditetapkan dan pembayaran dibuat bagi kerja yang belum disiapkan adalah *improper payment*. Tindakan sewajarnya patut diambil terhadap pihak yang terlibat.

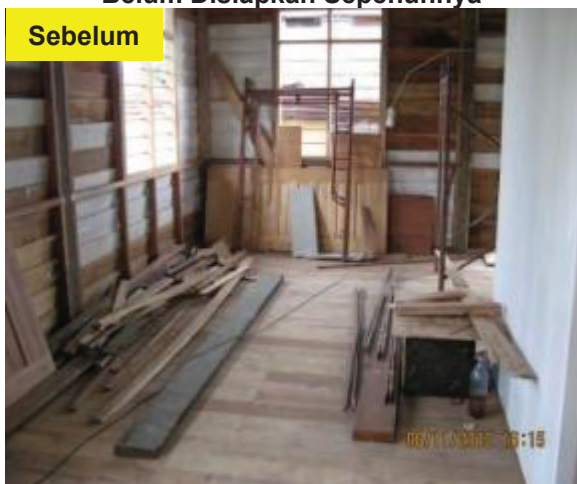
2.4.4.2. Lawatan Audit ke Daerah Sibul pada awal November 2010 pula mendapati pembinaan satu unit rumah bagi tahun 2010 yang diselaras oleh KPLB masih belum disiapkan sepenuhnya yang mana didapati kerja pembinaan seperti pemasangan tingkap, pintu dan pendawaian elektrik masih belum dilaksanakan. Mengikut surat tawaran yang dikeluarkan kepada kontraktor pada awal Jun 2010, rumah bina baru sepatutnya siap dalam tempoh 2 bulan iaitu pada akhir Ogos 2010. Semakan Audit mendapati rumah tersebut telah siap dibina dan pemeriksaan teknikal oleh JKR telah dijalankan serta bayaran sepenuhnya telah dilakukan pada akhir Mac 2011. Pembinaan rumah yang belum disiapkan sepenuhnya dan rumah penerima yang telah siap dibina adalah seperti **Gambar 2.26** dan **Gambar 2.27**. Pihak KPLB memaklumkan bahawa kerja pembinaan telah disiapkan sepenuhnya tetapi setakat ini belum ada dokumen sokongan yang lengkap dikemukakan.

**Gambar 2.26**  
**Pembinaan Rumah**  
**Belum Disiapkan Sepenuhnya**

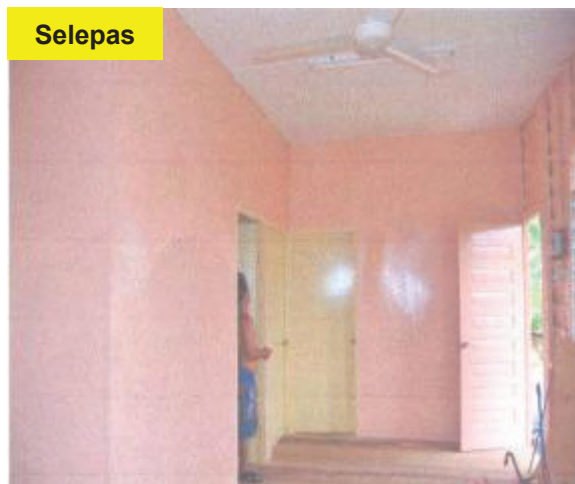
**Gambar 2.27**  
**Rumah Penerima Telah Siap Dibina**

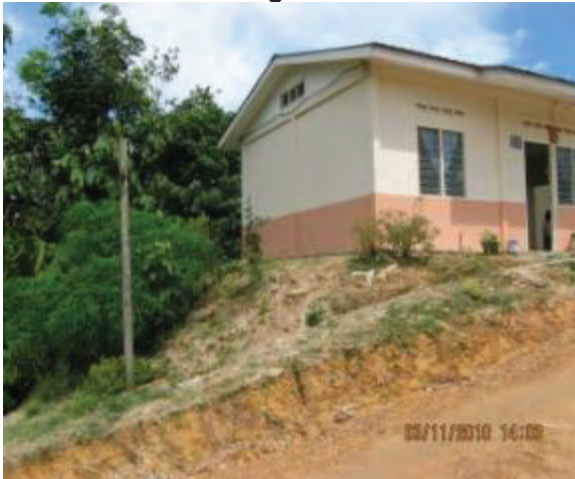
2.4.5.1. Lawatan Audit pada awal November 2010 ke rumah penerima PBR di Daerah Lubok Antu mendapati satu unit rumah yang diselaraskan oleh KPLB dibina di kawasan lereng bukit dan curam seperti **Gambar 2.28** dan **Gambar 2.29**. Rumah tersebut yang siap dibina pada awal Oktober 2009 didapati telah mengalami keretakan pada dinding bilik tidur utama dan dinding luar rumah seperti **Gambar 2.30** dan **Gambar 2.31** akibat daripada rekahan tanah. Pihak KPLB memaklumkan bahawa kos yang diperlukan untuk menyediakan tapak rumah dengan lebih sempurna adalah tidak mencukupi dan pemilihan tapak rumah adalah ditentukan oleh Pejabat Daerah, kontraktor dan penerima PBR.

**Gambar 2.28**  
Rumah Penerima PBR Dibina Di  
Kawasan Lereng Bukit Dan Curam

**Pada pendapat Audit, Agensi pelaksana haruslah memastikan pelaksanaan kerja pembinaan rumah penerima PBR mengambil kira keadaan tapak dan kawasan supaya tidak membahayakan keselamatan penghuninya.**

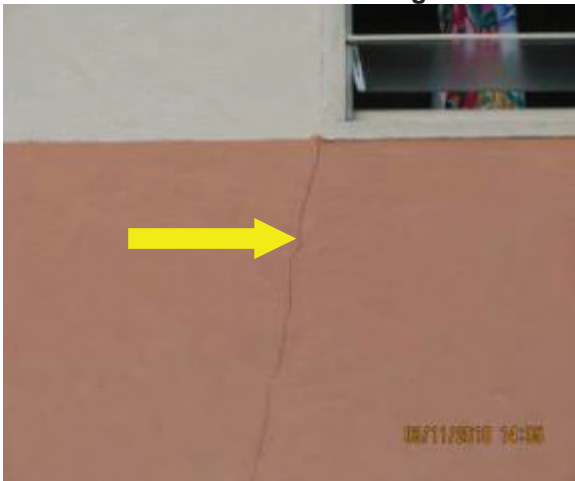
**Gambar 2.30**  
Keadaan Dinding Luar  
Rumah Penerima PBR Yang Retak

2.4.5.2. Pembinaan rumah di tapak yang tidak sesuai boleh menjejaskan struktur rumah dan menyebabkan penerima bantuan tidak mendapat tempat kediaman yang selesa, bermutu dan selamat diduduki. Perkara seperti ini juga pernah dihebahkan di surat khabar tempatan seperti **Keratan Akhbar 2.1** dan lawatan Audit pada akhir Januari 2011 mendapati keadaan rumah penerima PBR telah condong seperti **Gambar 2.32**. Pihak KPLB memaklumkan bahawa keadaan ini berlaku bukan disebabkan pembinaan tidak berkualiti tetapi tapak rumah tidak sesuai. Pejabat Daerah Miri juga memaklumkan bahawa tapak rumah tersebut didapati tidak sesuai berdasarkan lawatan dan laporan teknikal Pihak Berkuasa Miri pada akhir Januari 2011. Tindakan membaik pulih rumah ini telah dilaksanakan oleh kontraktor pada awal Februari 2011 tanpa tambahan kos dan perkara ini telah dihebahkan di surat khabar tempatan.

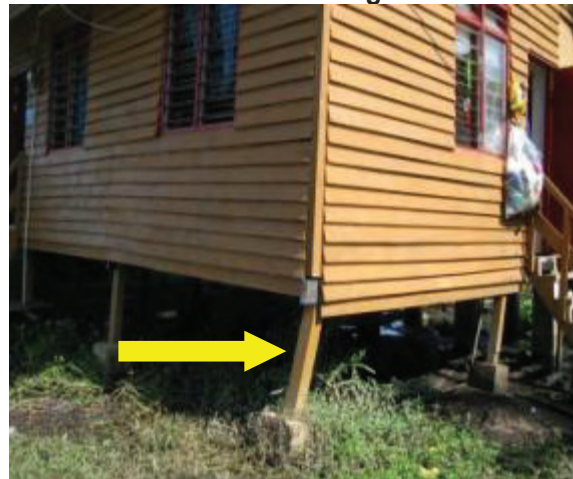
**Gambar 2.32**  
**Rumah Penerima PBR Condong**  
**Disebabkan Struktur Tiang Tidak Kukuh**

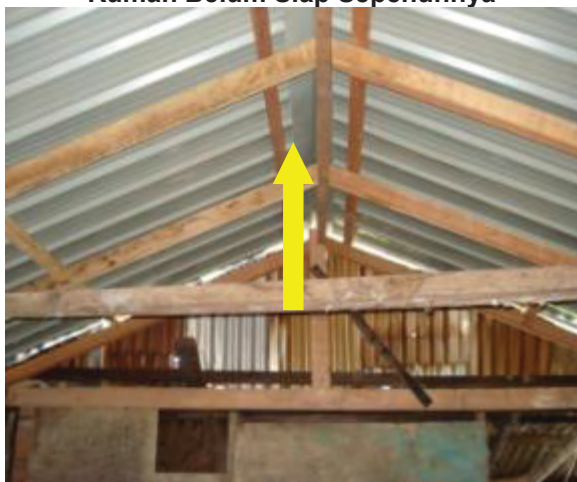
2.4.6.1. Lawatan Audit pada awal November 2010 ke 24 unit rumah penerima PBR di Daerah Sibul mendapati satu unit rumah bagi tahun 2010 yang diselaraskan oleh KPLB telah ditawarkan untuk dibaik pulih tetapi kerja baik pulih belum disiapkan sepenuhnya. Kerja baik pulih tersebut sepatutnya siap dilaksanakan pada bulan September 2010 iaitu dalam tempoh 2 bulan dari surat tawaran bertarikh 10 Jun 2010. Semakan Audit mendapati hanya pemasangan atap telah dilaksanakan manakala bahan binaan seperti 12 keping papan lapis dan 10 keping asbestos dibiarkan sahaja di ruang ruai rumah panjang. Bagaimanapun, pembayaran belum dilakukan kepada kontraktor terlibat. Antara kerja baik pulih yang dilaksanakan adalah seperti **Gambar 2.33** dan bahan binaan yang dibiarkan adalah seperti **Gambar 2.34**. Pejabat Daerah Sibul memaklumkan bahawa pembayaran kerja baik pulih belum dibuat kerana kontraktor telah diarahkan untuk mengambil tindakan pembaikan terhadap rumah tersebut oleh pegawai teknikal JKR.

**Gambar 2.33**  
**Kerja Baik Pulih Atap**  
**Rumah Belum Siap Sepenuhnya**

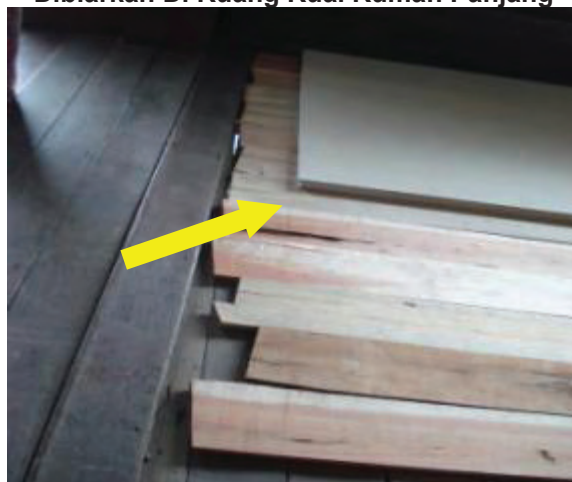
**Gambar 2.34**  
**Bahan Binaan Bagi Kerja Baik Pulih**  
**Dibiarkan Di Ruang Ruai Rumah Panjang**

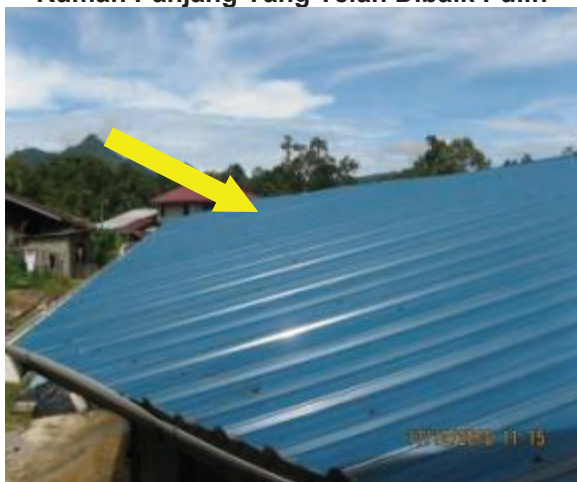
2.4.6.2. Lawatan Audit ke Daerah Bau pada awal Disember 2010 juga mendapati kerja baik pulih bumbung rumah panjang Kampung Barieng hanya melibatkan bumbung di bahagian sebelah depan rumah panjang. Perkara ini berlaku kerana peruntukan sedia ada tidak dapat menampung keseluruhan kos baik pulih bumbung rumah panjang tersebut. Mengikut minit mesyuarat pelaksanaan PBR bagi kerja baik pulih rumah panjang Kampung Barieng, peruntukan sejumlah RM72,000 yang diluluskan pada asalnya adalah untuk membaik pulih bumbung bagi 6 pintu rumah panjang dengan kadar bantuan RM12,000 setiap pintu. Bagaimanapun, peruntukan ini telah diagihkan sama rata kepada semua 11 pintu rumah panjang tersebut yang mana kadar bantuan telah dikurangkan kepada RM6,545.45 bagi setiap pintu. Keadaan ini telah menyebabkan pelaksanaan kerja baik pulih rumah panjang hanya melibatkan bumbung di bahagian sebelah depan sahaja. Kerja baik pulih bumbung ini telah disahkan siap oleh pegawai teknikal JKR pada akhir Januari 2010 dan pembayaran sejumlah RM71,797 telah dibuat pada awal Februari 2010. Keadaan bumbung di bahagian sebelah depan rumah panjang yang telah dibaik pulih adalah seperti **Gambar 2.35** dan keadaan bumbung di bahagian sebelah belakang yang tidak dibaik pulih adalah seperti **Gambar 2.36**. Pihak KPLB dan Pejabat Daerah Bau memaklumkan bahawa kerja baik pulih bumbung rumah panjang tersebut telah dipersetujui semasa perbincangan antara KPLB, Pejabat Daerah Bau dan Ketua Rumah Panjang serta peruntukan sedia ada hanya mencukupi untuk kerja baik pulih setakat yang telah dilaksanakan sahaja.

**Gambar 2.35**  
**Bahagian Depan Bumbung**  
**Rumah Panjang Yang Telah Dibaik Pulih**

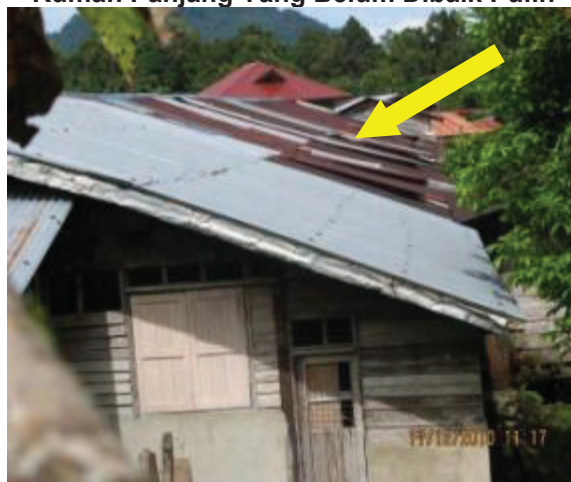
**Gambar 2.36**  
**Bahagian Belakang Bumbung**  
**Rumah Panjang Yang Belum Dibaik Pulih**

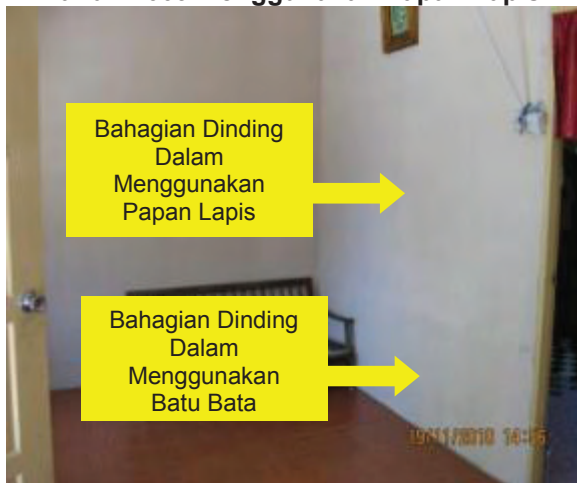
2.4.7.2. Mengikut lakaran pelan struktur dalam Garis Panduan PBR bagi tahun 2009 dan 2010, keseluruhan dinding dalam rumah adalah menggunakan batu bata dan dilepa. Lawatan Audit mendapati 7 unit rumah bina baru ini menggunakan batu bata di bahagian bawah setinggi lebih kurang 2 kaki yang kemudiannya disambung dengan papan lapis di bahagian atas ke siling rumah berdasarkan Garis Panduan PBR 1/2008 seperti **Gambar 2.37** dan **Gambar 2.38**. Semakan Audit mendapati 2 unit rumah di Daerah Asajaya telah dibina berdasarkan Garis Panduan PBR 1/2008 mengikut surat arahan daripada KKLW bertarikh 12 Februari 2009 dan ICU, JPM bertarikh 7 Disember 2009. Pejabat Daerah Asajaya memaklumkan bahawa pembinaan rumah telah mengikut garis panduan seperti di surat arahan dan perkara ini berlaku disebabkan 2 garis panduan digunakan pada tahun 2009. Bagi 5 unit rumah di Daerah Samarahan, pihak Pejabat Daerah Samarahan mengakui rumah dibina mengikut garis panduan lama disebabkan kurangnya komunikasi dan koordinasi antara pihak yang terlibat. Pejabat Daerah memaklumkan tindakan pembetulan telah diambil tetapi setakat ini dokumen sokongan yang lengkap belum dikemukakan untuk semakan Audit.

**Gambar 2.37**  
**Sebahagian Dinding Dalam**  
**Rumah Jenis Batu Bata 3 Bilik Bagi**  
**Tahun 2009 Menggunakan Papan Lapis**

**Pada pendapat Audit, pembinaan rumah penerima PBR haruslah dilaksanakan mengikut reka bentuk dan spesifikasi yang telah ditambah baik seperti Garis Panduan PBR yang berkuatkuasa. Selain itu, pihak KPLB perlu mengenal pasti kawasan pedalaman yang memerlukan kos ekstrem dan bajet disediakan agar tidak menjejaskan bilangan rumah yang telah diluluskan.**

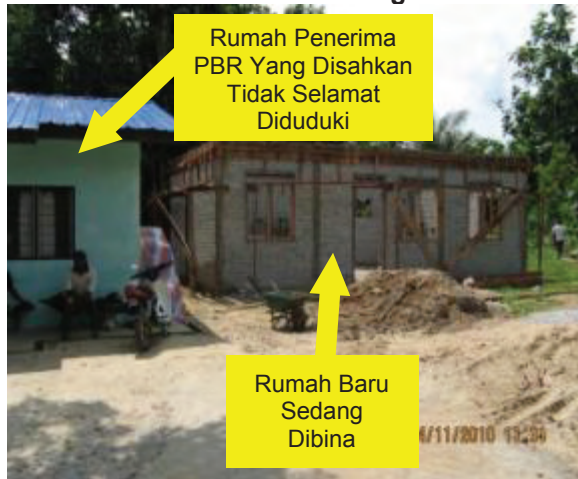
2.4.7.3. Lawatan Audit pada akhir November 2010 mendapati 4 unit rumah bina baru bagi penerima PBR tahun 2009 di Daerah Sematan, Lundu yang diselaraskan oleh PPNS telah siap dibina tetapi telah disahkan tidak selamat diduduki oleh pegawai teknikal PPNS kerana rumah dibina tanpa struktur tiang asas. Lawatan Audit seterusnya mendapati satu lagi unit rumah sedang dibina di tapak bersebelahan bagi setiap penerima PBR tersebut. Semakan Audit mendapati 4 unit rumah penerima PBR yang disahkan tidak selamat diduduki tersebut tidak dibayar oleh PPNS. Semakan Audit seterusnya mendapati kontraktor telah bersetuju untuk membina semula rumah baru di tapak bersebelahan dan pembinaan rumah baru telah disahkan siap oleh pegawai teknikal PPNS dan dibayar sepenuhnya pada awal Januari 2011. Rumah penerima PBR yang disahkan tidak selamat diduduki dan rumah baru yang sedang dibina adalah seperti **Gambar 2.39** dan **Gambar 2.40**. Semakan Audit juga mendapati ada 9 unit rumah bina baru iaitu 6 unit rumah di Daerah Lundu, 2 unit rumah di Telaga Air dan satu unit rumah di Selang Ulu, Kuching juga dibina tanpa struktur tiang asas. Didapati kerja pembinaan rumah telah dibayar antara 79.9% hingga 100% daripada nilai bantuan yang diluluskan iaitu mengikut peratusan rumah yang disiapkan tetapi setakat ini belum ada tindakan seterusnya diambil oleh PPNS terhadap rumah penerima PBR yang terlibat.

**Gambar 2.39**  
**Rumah Baru Jenis**  
**Batu Bata 3 Bilik Sedang Dibina**

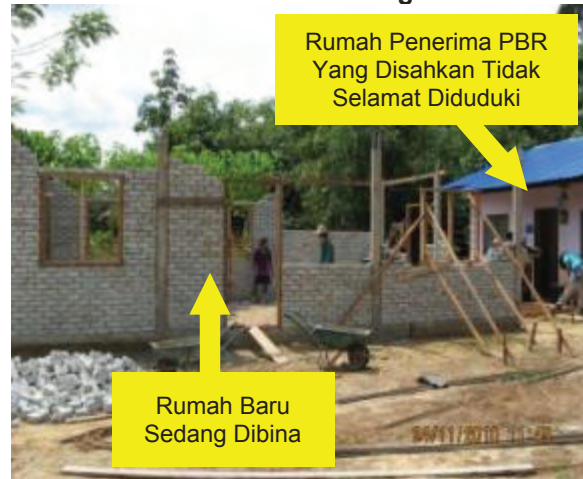
**Gambar 2.40**  
**Rumah Baru Jenis**  
**Batu Bata 3 Bilik Sedang Dibina**

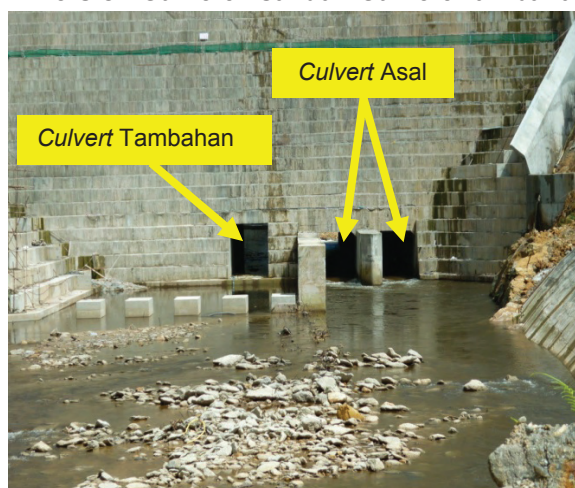
3.4.1.1. Semakan Audit terhadap surat setuju terima yang dikeluarkan oleh JKR pada bulan Julai 2007 mendapati pembinaan empangan ini mengambil masa selama 40 bulan dan dijadualkan siap pada awal bulan Disember 2010. Tarikh siap projek dilanjutkan kepada bulan Februari 2011 kerana lanjutan masa selama 69 hari diberi kepada kontraktor bagi pembinaan *culvert* tambahan. Mengikut perunding, rekaan *culvert* asal adalah berasaskan kitaran banjir 1:10 tahun dan penduduk di kampung terjejas telah pun dipindahkan. Akibat daripada kelewatan penempatan semula penduduk yang terjejas, *culvert* tambahan dengan kos RM1.65 juta dibina bagi meningkatkan kitaran banjir daripada 1:10 kepada 1:100 tahun untuk mengelakkan berlakunya banjir di kawasan kampung yang terjejas. Pembinaan *culvert* tambahan ini juga mengakibatkan kerja tambahan bagi melindungi tebingan hilir Sungai Bengoh dengan kos RM0.55 juta. Lokasi *culvert* asal dan *culvert* tambahan adalah seperti **Gambar 3.1**.

**Gambar 3.1**  
***Diversion Culvert Asal dan Culvert Tambahan***

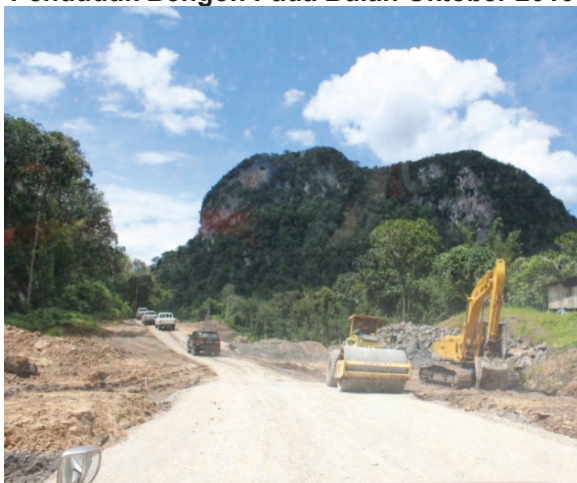
3.4.2.3. Lawatan Audit ke tapak Jalan Kampung Semadang/Bau dan Skim Penempatan Semula Penduduk Bengoh pada 26 Oktober 2010 mendapati peringkat pelaksanaan adalah seperti **Gambar 3.2** hingga **Gambar 3.5**.

**Gambar 3.2**  
**Jalan Ke Tapak Skim Penempatan Semula**  
**Penduduk Bengoh Pada Bulan Oktober 2010**

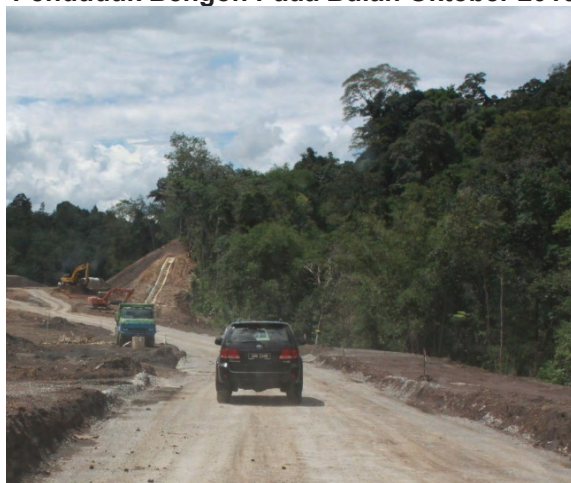
**Gambar 3.3**  
**Jalan Ke Tapak Skim Penempatan Semula**  
**Penduduk Bengoh Pada Bulan Oktober 2010**

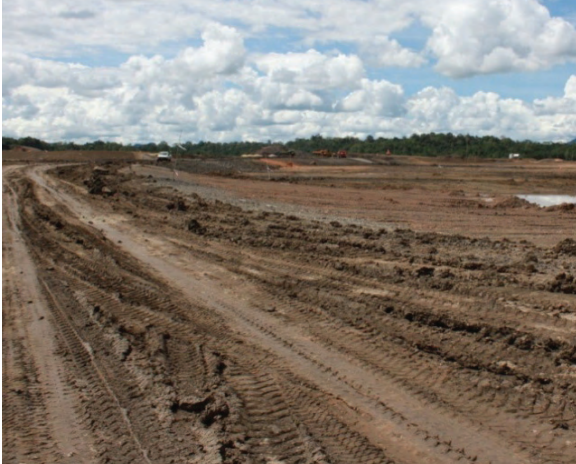
**Gambar 3.4**  
**Keadaan Penyediaan**  
**Infrastruktur Skim Penempatan Semula**  
**Penduduk Bengoh Pada Bulan Oktober 2010**

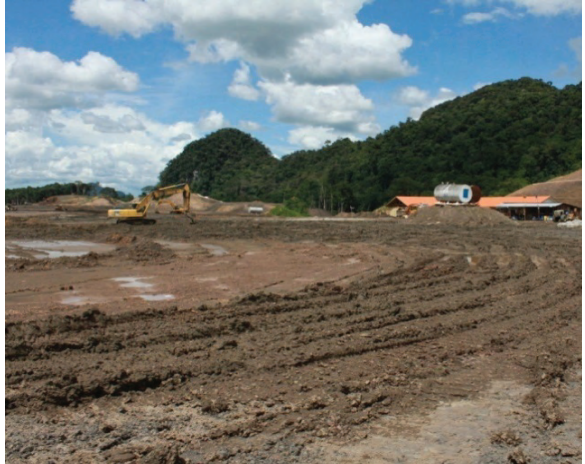
**Gambar 3.5**  
**Keadaan Penyediaan**  
**Infrastruktur Skim Penempatan Semula**  
**Penduduk Bengoh Pada Bulan Oktober 2010**

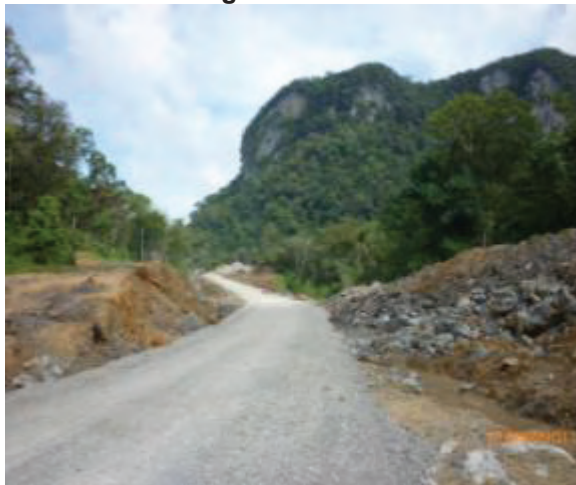
3.4.2.4. Lawatan susulan Audit pada 10 Mac 2011 ke tapak mendapati pembinaan jalan masuk ke Skim dan penyediaan infrastruktur skim masih dalam proses pembinaan. Keadaan kemajuan adalah seperti **Gambar 3.6** hingga **Gambar 3.9**.

**Gambar 3.6**  
**Jalan Ke Skim Penempatan Semula**  
**Penduduk Bengoh Pada Bulan Mac 2011**

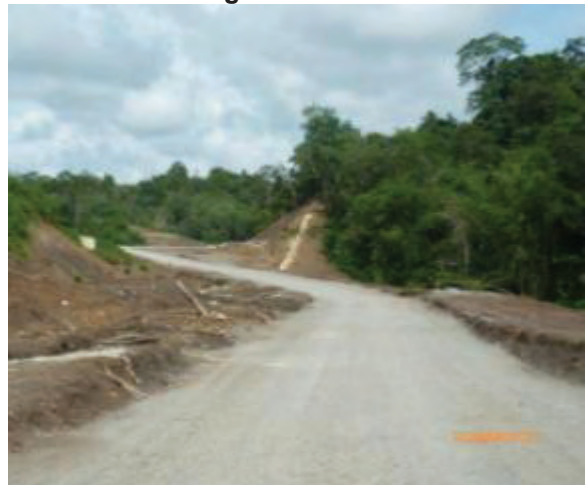
**Gambar 3.7**  
**Jalan Ke Skim Penempatan Semula**  
**Penduduk Bengoh Pada Bulan Mac 2011**

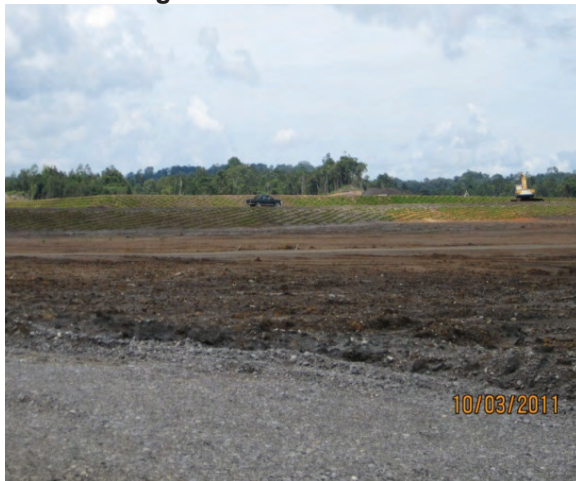
**Gambar 3.8**  
**Penyediaan Infrastruktur Skim**  
**Penempatan Semula Penduduk**  
**Bengoh Pada Bulan Mac 2011**

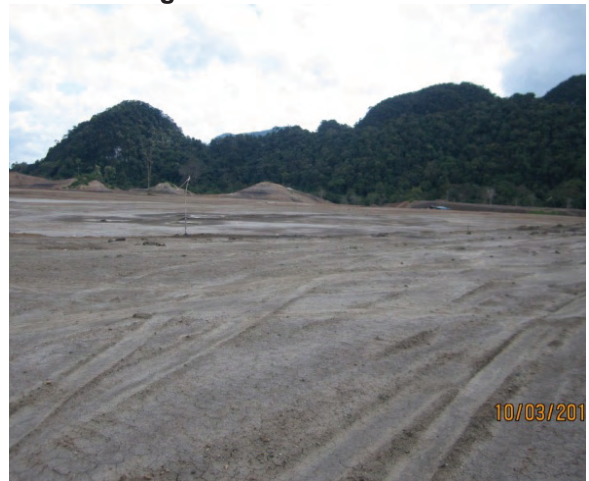
**Gambar 3.9**  
**Penyediaan Infrastruktur Skim**  
**Penempatan Semula Penduduk**  
**Bengoh Pada Bulan Mac 2011**

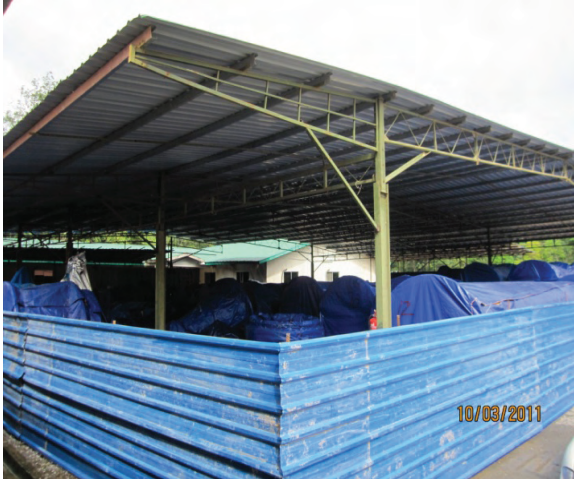
3.4.4.2. Lawatan susulan Audit pada bulan Mac 2011 mendapati satu tempat penyimpanan sementara dengan kos RM136,000 telah disediakan di dalam kawasan pejabat tapak projek. Peralatan M&E didapati telah disimpan dalam tempat penyimpanan sementara seperti **Gambar 3.10** dan **Gambar 3.11**.

**Gambar 3.10**  
**Gudang Sementara Untuk Menyimpan**  
**Peralatan M&E Di Kawasan Pejabat Tapak**

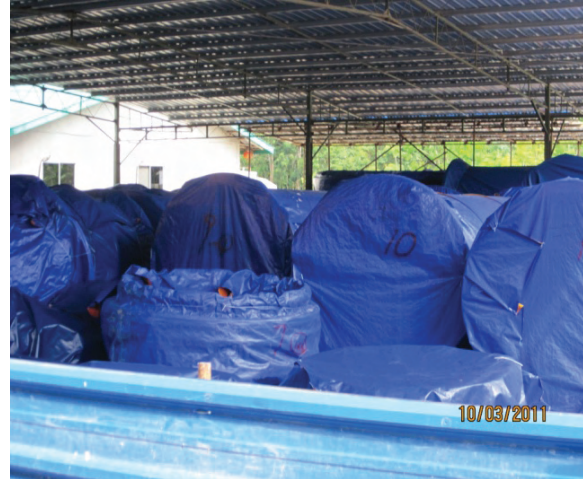
**Gambar 3.11**  
**Peralatan M&E Yang Belum**  
**Dipasang Di Kawasan Pejabat Tapak**

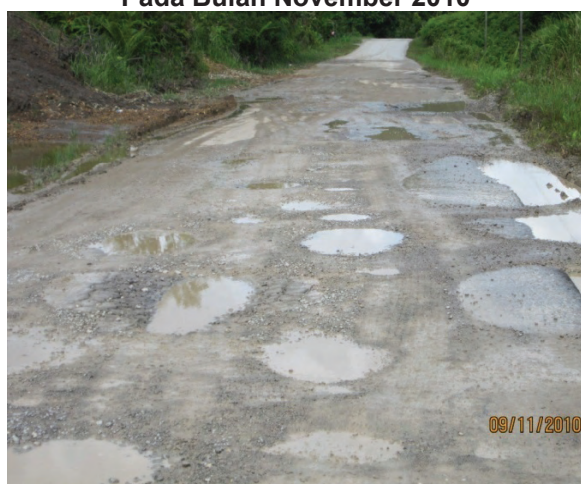
3.4.6.1. Jalan ini adalah dari persimpangan Jalan Puncak Borneo sehingga 200m selepas persimpangan jalan ke Empangan Bengoh. Ia merupakan jalan utama bagi penduduk di kawasan Bengoh untuk keluar ke Bandaraya Kuching dan juga untuk ke tapak empangan. Begitu juga, jalan ini digunakan oleh kenderaan berat kontraktor untuk mengangkut bahan pembinaan ke tapak Empangan Bengoh. Lawatan Audit pada bulan Oktober dan awal November 2010 mendapati keadaan jalan ini tidak disenggara dengan memuaskan dan berlubang di sepanjang jalan. Sejumlah RM295,000 telah diperuntukkan dalam kontrak bagi tujuan penyenggaraan jalan, *culvert*, jambatan dan kemudahan lain yang sedia ada di sepanjang jalan. Setakat bayaran kemajuan bilangan 32, sejumlah RM236,000 dari RM295,000 ini telah dibayar kepada kontraktor untuk tujuan penyenggaraan ini. Keadaan jalan adalah seperti **Gambar 3.12** dan **Gambar 3.13**.

**Gambar 3.12**  
**Keadaan Jalan Bengoh/Danu**  
**Pada Bulan November 2010**

Pada pendapat Audit, memandangkan kenderaan berat kontraktor sering menggunakan jalan ini, pihak kontraktor juga bertanggungjawab memastikan jalan ini sentiasa dalam keadaan yang memuaskan.

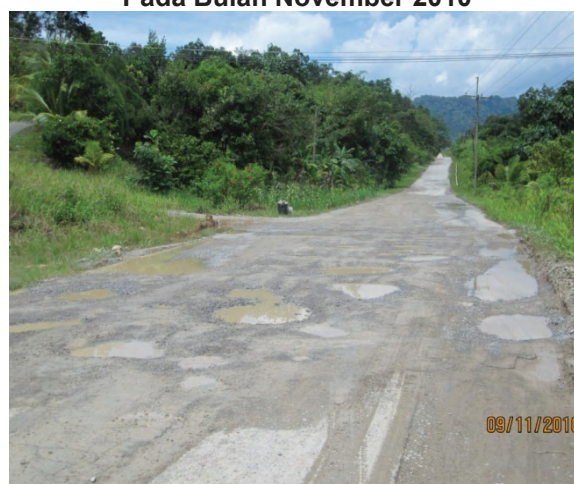
**Gambar 3.13**  
**Keadaan Jalan Bengoh/Danu**  
**Pada Bulan November 2010**

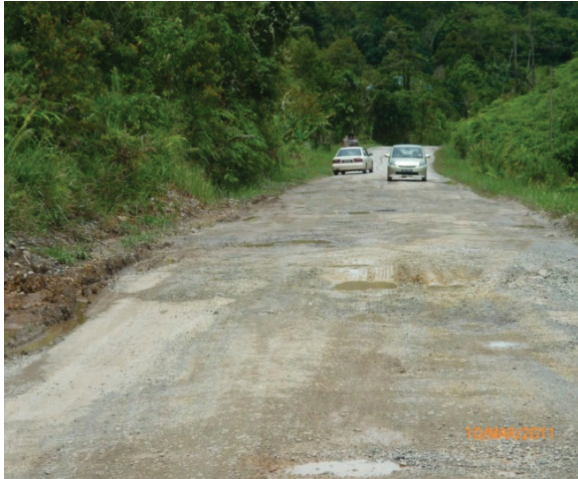
3.4.6.2. Lawatan susulan Audit ke tapak pada 10 Mac 2011 mendapati jalan tersebut masih dalam keadaan yang tidak memuaskan. Keadaan jalan tersebut adalah seperti **Gambar 3.14** hingga **Gambar 3.17**. bahawa memaklumkan Kerajaan Negeri sedang menjalankan kerja naik taraf (*strengthening of existing road pavement*) ke atas Jalan Bengoh/Danu.

**Gambar 3.14**  
**Keadaan Jalan Bengoh/Danu**  
**Pada Bulan Mac 2011**

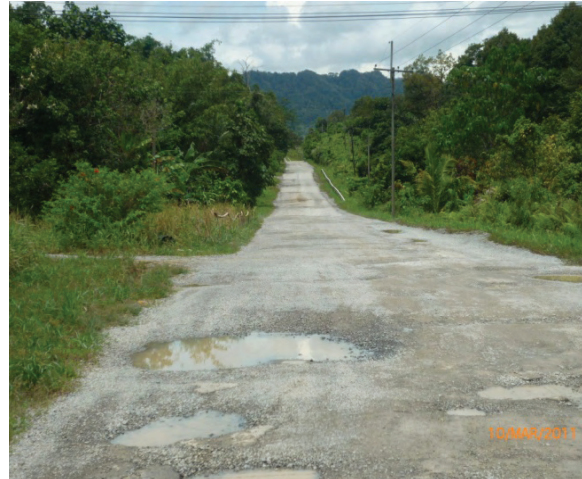
**Gambar 3.15**  
**Keadaan Jalan Bengoh/Danu**  
**Pada Bulan Mac 2011**

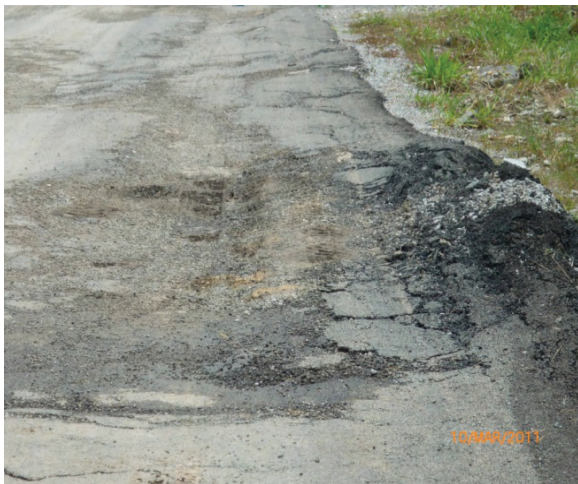
**Gambar 3.16**  
**Keadaan Jalan Bengoh/Danu**  
**Pada Bulan Mac 2011**

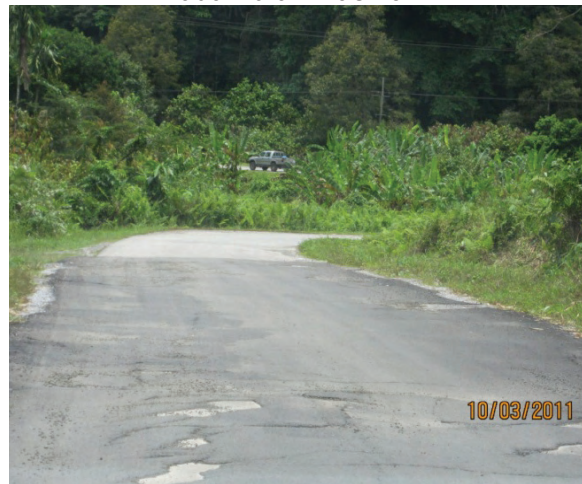
**Gambar 3.17**  
**Keadaan Jalan Bengoh/Danu**  
**Pada Bulan Mac 2011**

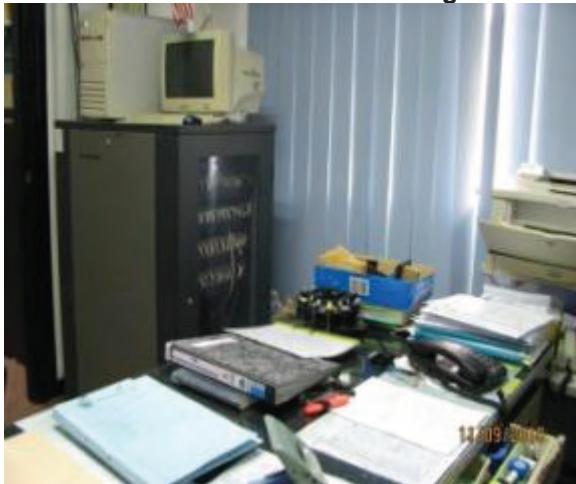
**Gambar 4.1**  
**Server Diletak Dalam Bilik Pegawai**

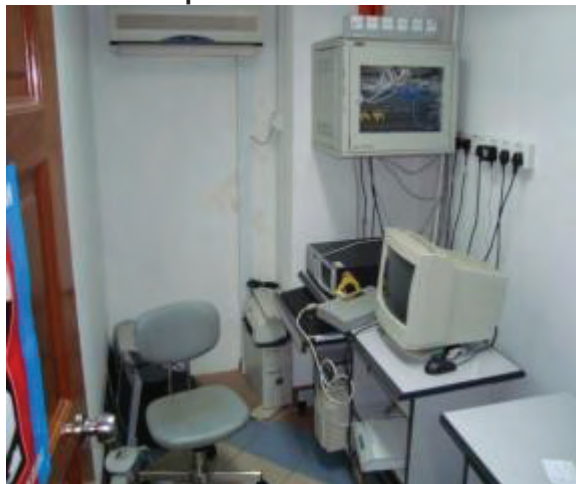
**Gambar 4.3**  
**Barang Yang Tidak Diperlukan**  
**Disimpan Dalam Bilik Server**

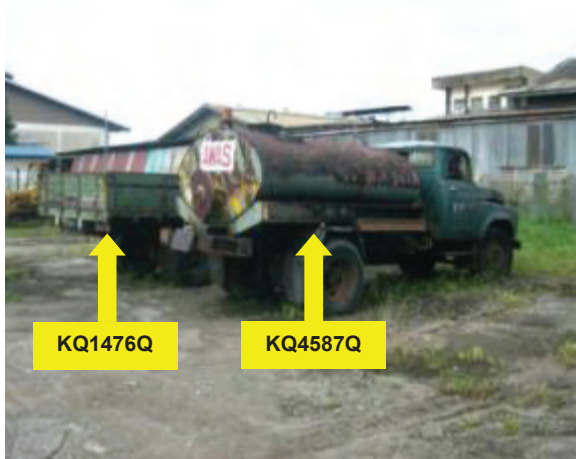
- i. Tiga kenderaan iaitu KP6492, KQ1476Q dan KQ4587Q yang telah diluluskan untuk dilupuskan pada bulan Disember 2009 dan dijual pada bulan Oktober 2010 masih disimpan di kawasan bengkel seperti **Gambar 5.1** dan **Gambar 5.2**. Lawatan susulan Audit pada 20 Mei 2011 mendapati kenderaan KQ4587Q yang telah dilupuskan masih lagi tersadai di kawasan bengkel.

**Gambar 5.1**  
Kenderaan Yang Telah Dilupuskan Dan  
Dijual Masih Disimpan Di Kawasan Bengkel

- iv. MBKS memaklumkan 3 kenderaan yang telah dilupuskan dan masih disimpan di kawasan bengkel telah ditender semula pada bulan November 2010 manakala 2 jentera berat yang tidak boleh diguna telah dilupuskan melalui tender awam pada bulan Mac 2011. Selain itu, MBKS juga telah membuat anggaran sebanyak RM140,000 untuk memperbaiki Blok Mekanikal dan mengecat semula Blok B,C,D dan Kios Minyak.

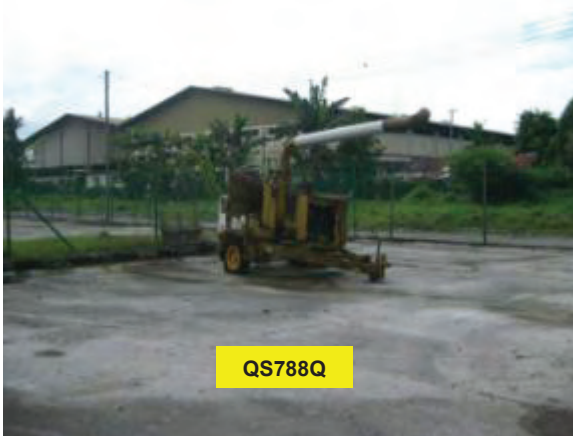
- ii. Dua jentera berat iaitu KS788Q dan QKH6834 yang telah lama rosak serta tidak digunakan melebihi tempoh setahun didapati belum diambil tindakan pelupusan dan masih tersadai di kawasan bengkel seperti **Gambar 5.3** dan **Gambar 5.4**.

**Gambar 5.3**  
Jentera Berat Yang Rosak Belum Dilupuskan

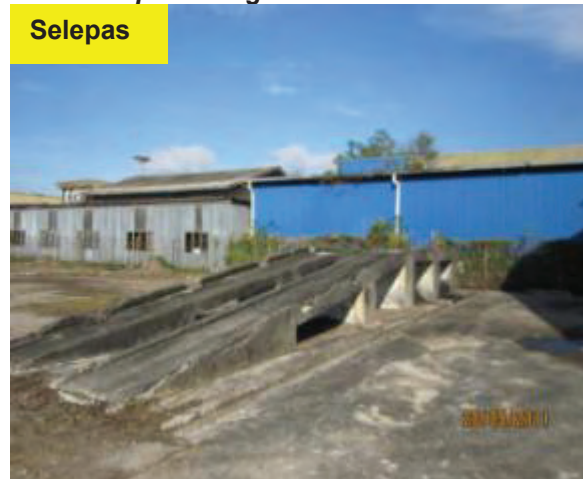
**Gambar 5.6**  
**Kawasan Sekitar**  
**Repair Bridge Telah Dibersihkan**

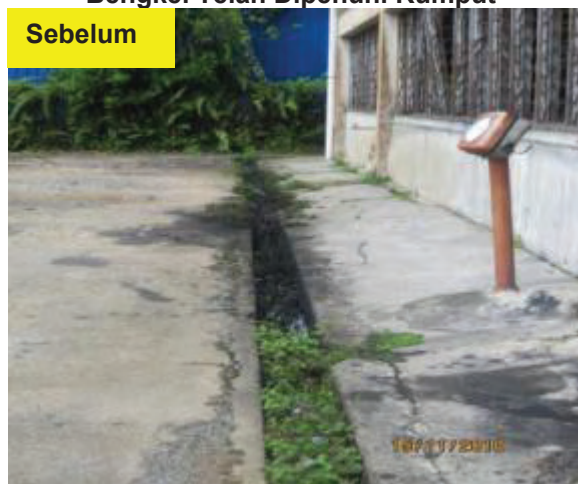
**Gambar 5.7**  
**Longkang Di Sekeliling Bangunan**  
**Bengkel Telah Dipenuhi Rumput**

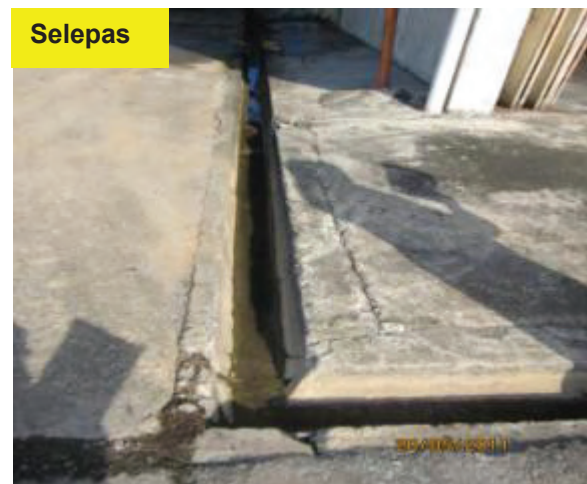
**Gambar 5.8**  
**Longkang Yang Telah Dibersihkan**

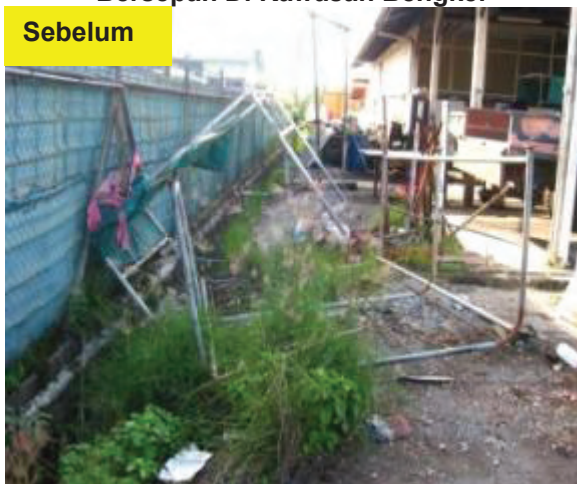
**Gambar 5.9**  
**Besi Buruk Dibiarkan**  
**Bersepah Di Kawasan Bengkel**

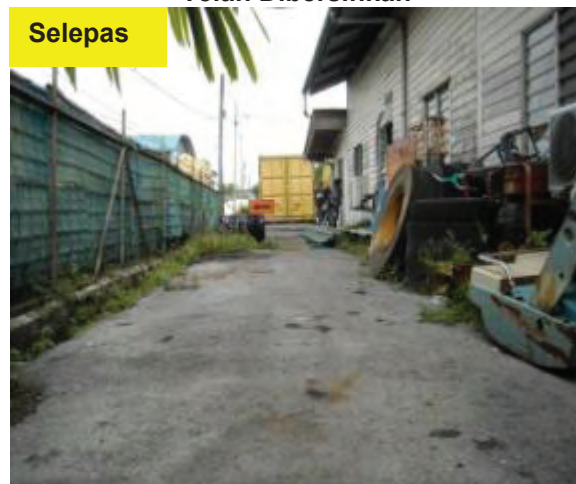
**Gambar 5.10**  
**Kawasan Bengkel**  
**Telah Dibersihkan**

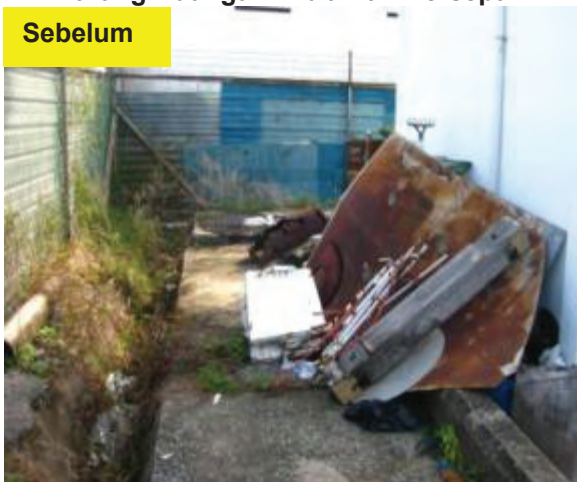
**Gambar 5.11**  
**Barang Buangan Dibiarkan Bersepah**

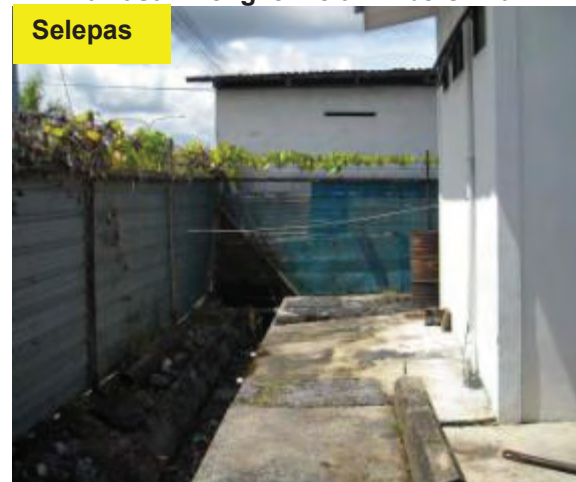
**Gambar 5.12**  
**Kawasan Bengkel Telah Dibersihkan**
