# LAPORAN KETUA AUDIT NEGARA

AKTIVITI KEMENTERIAN/JABATAN/AGENSI  
DAN PENGURUSAN SYARIKAT KERAJAAN  
**NEGERI SARAWAK**  
TAHUN 2010

LAPORAN KETUA AUDIT NEGARA TAHUN 2010

NEGERI SARAWAK

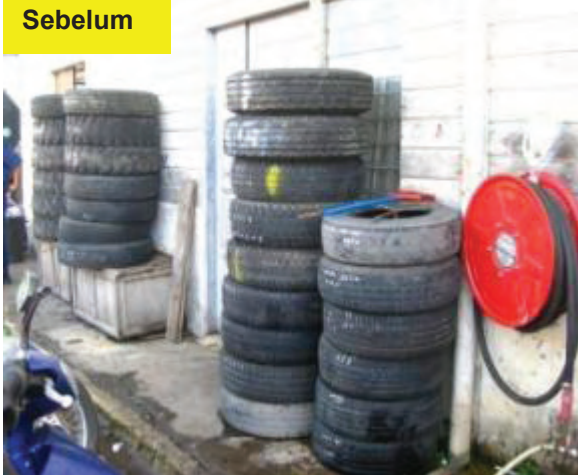
**Sebelum**

**Gambar 5.13**  
**Tayar Terpakai Diletak Di Luar Stor**

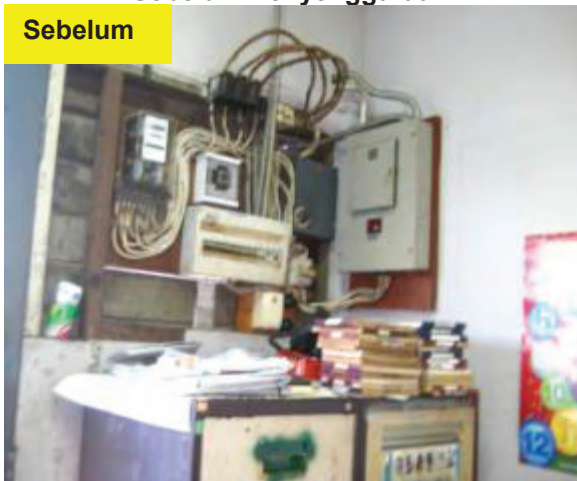
**Gambar 5.15**  
**Pendawaian Elektrik**  
**Sebelum Penyenggaraan**

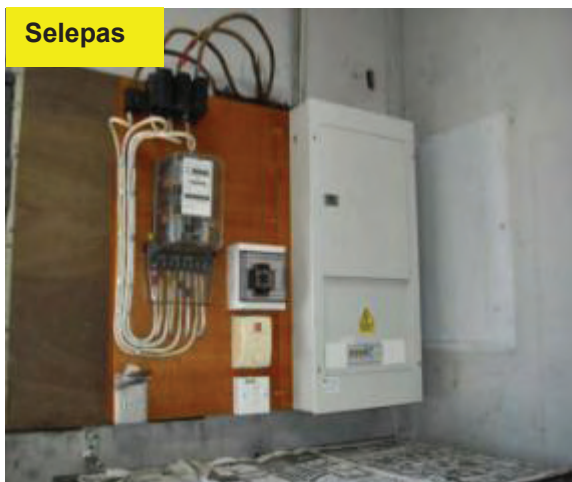
**Gambar 5.16**  
**Pendawaian Elektrik Selepas Disenggara**

- ii. MBM telah mengeluarkan sebut harga untuk kerja-kerja membaik pulih bengkel serta kawasan pada bulan Mei dan Jun 2011.

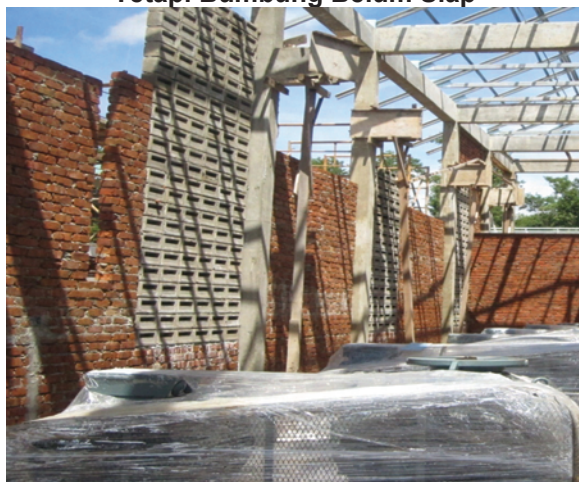
- b. Lawatan susulan Audit pada akhir bulan Januari 2011 mendapati tidak ada pegawai penyelia projek bertugas untuk menyelia pekerja di tapak. Pihak Audit juga mendapati walaupun peralatan sudah dibekalkan tetapi bumbung bangunan masih belum siap. Keadaan ini menyebabkan peralatan tersebut terdedah kepada cuaca panas dan hujan. Contoh adalah seperti **Gambar 6.3** dan **Gambar 6.4**.

**Gambar 6.3**  
**Peralatan Sudah Ada**  
**Tetapi Bumbung Belum Siap**

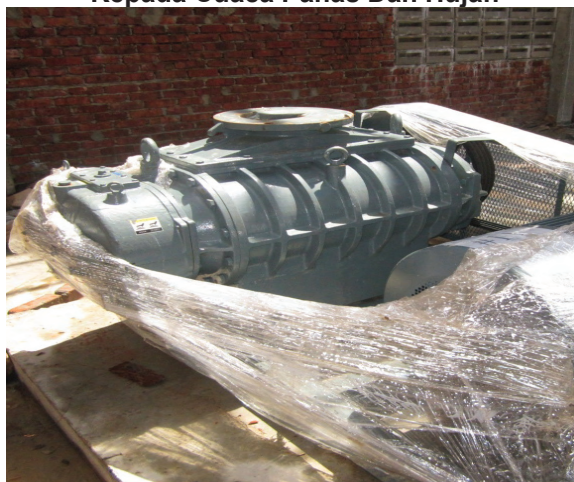
**Gambar 6.4**  
**Peralatan Terdedah**  
**Kepada Cuaca Panas Dan Hujan**

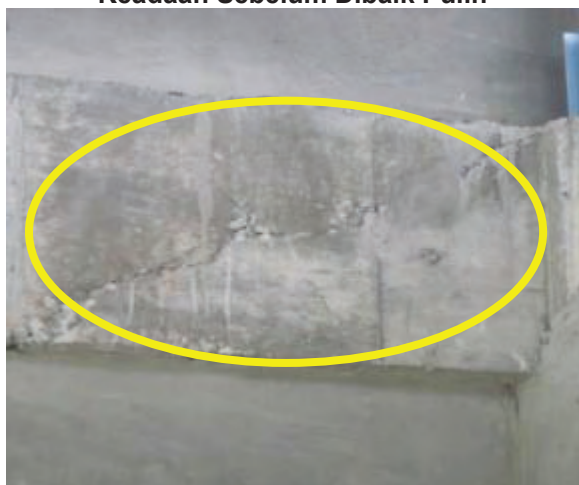
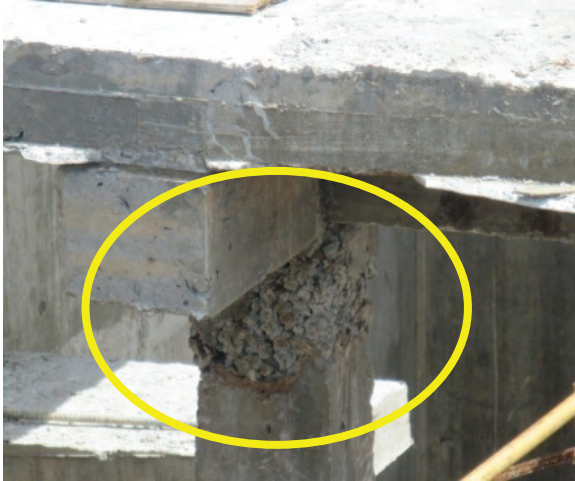
- a. Lawatan Audit ke tapak projek pada bulan November 2010 mendapati kualiti kerja pembinaan adalah kurang memuaskan di mana terdapat *beam crack* di Bangunan Pentadbiran dan *honey comb* di *column SBR RC tank* seperti **Gambar 6.1** dan **Gambar 6.2**.

**Gambar 6.5**  
**Keadaan Sebelum Dibaik Pulih**

**Gambar 6.7**  
**Keadaan Sebelum Dibaikpulihan**

- c. Bagaimanapun, selepas mendapat teguran Audit, kecacatan pembinaan yang diperhatikan di Bangunan Pentadbiran dan *SBR RC Tank* telah dibaikpulih oleh pihak kontraktor seperti **Gambar 6.5** hingga **Gambar 6.8**. Bumbung untuk *Air Blower House* telah disiapkan seperti **Gambar 6.9** hingga **Gambar 6.12**.

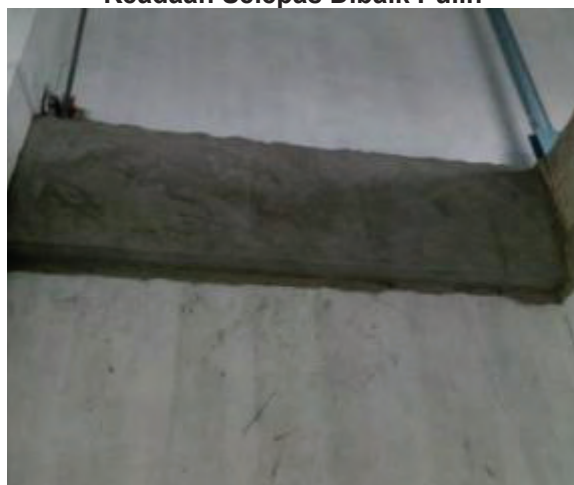
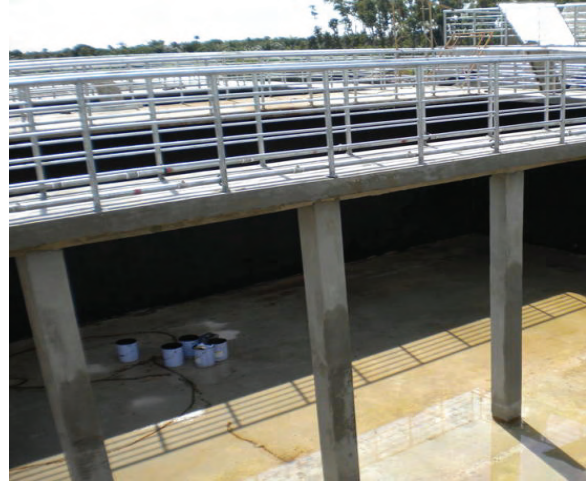
**Gambar 6.6**  
**Keadaan Selepas Dibaik Pulih**

**Gambar 6.8**  
**Keadaan Selepas Dibaikpulihan**

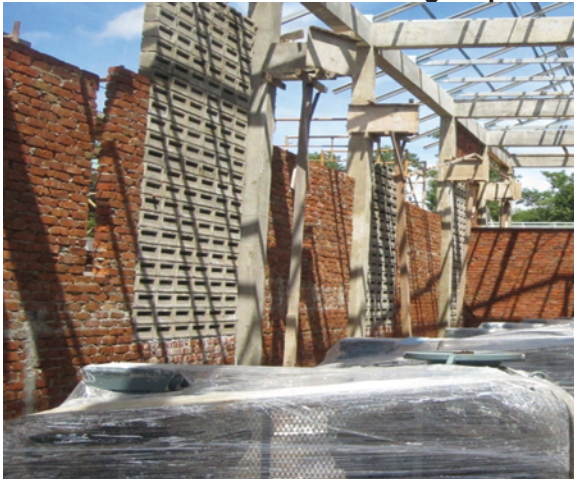
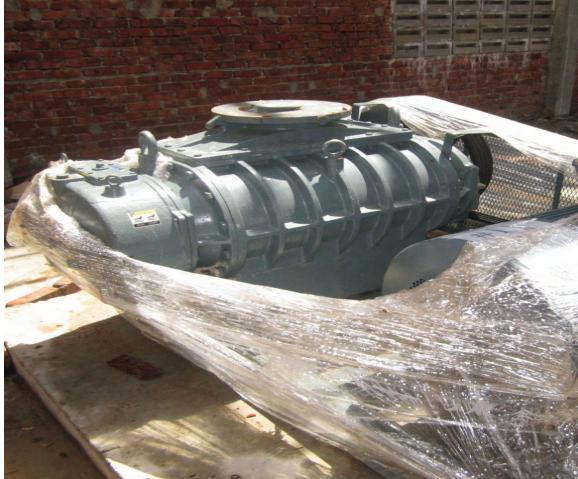
**Gambar 6.9**  
**Keadaan Sebelum Bumbung Siap**

**Gambar 6.11**  
**Sebelum - Peralatan Terdedah**  
**Kepada Cuaca Panas Dan Hujan**

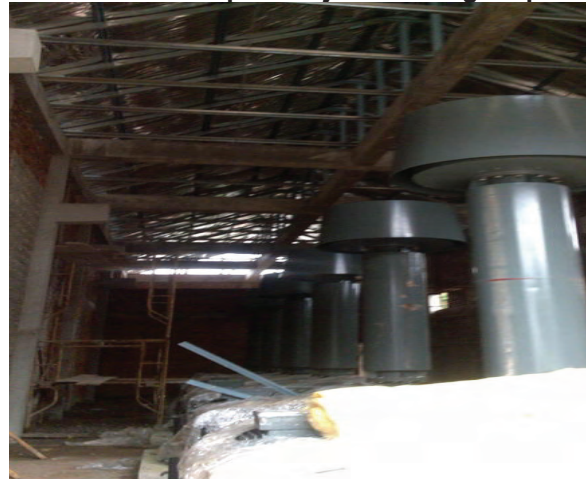
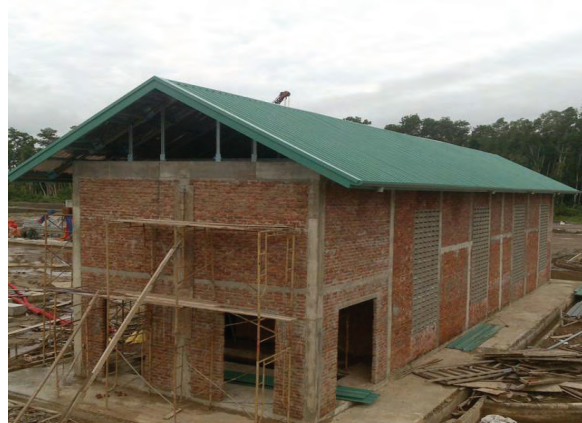
**Gambar 6.10**  
**Keadaan Selepas Kerja Bumbung Siap**

**Gambar 6.12**  
**Bumbung Bangunan Yang Sudah Siap**

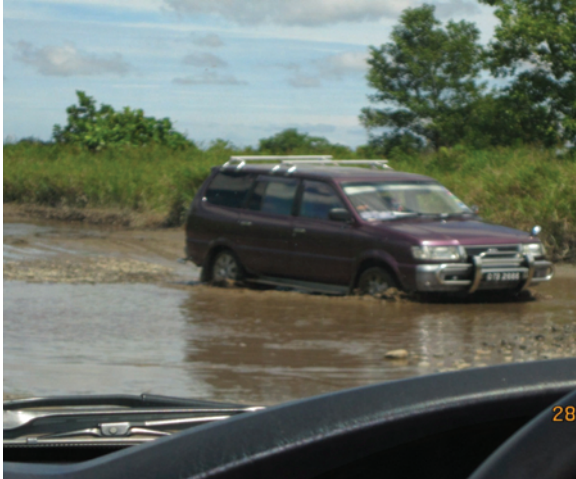
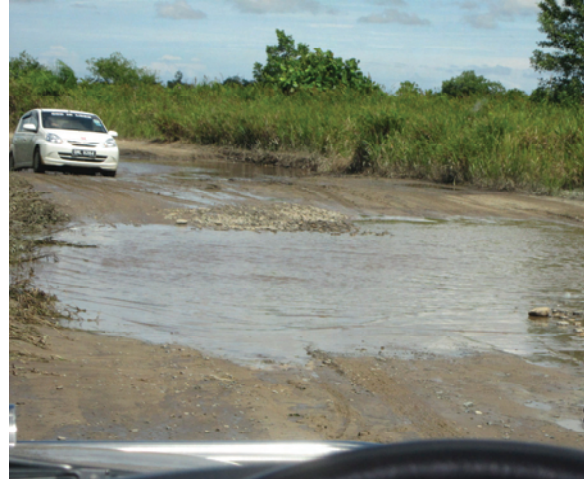
- b. Jalan masuk yang sesuai dan berturap adalah perlu untuk kemudahan pengangkutan sisa kumbahan dari sekitar Bandaraya Miri ke Loji Rawatan Enapcemar di Tudan, Miri. Bagaimanapun, setakat ini jalan masuk ke tapak projek hanyalah melalui jalan ladang kelapa sawit. Perancangan masa hadapan adalah untuk menyambung *road reserve* yang telah diluluskan ke jalan yang sedia ada. JPPS memaklumkan sejumlah RM5 juta telah diluluskan di bawah projek sambungan RMKe-10 untuk pembinaan jalan masuk ke tapak projek dan dijadualkan dapat disiapkan pada tahun 2013 serentak dengan pembinaan jalan sambungan yang sedang dilaksanakan oleh pihak JKR. Keadaan laluan jalan masuk ke tapak loji semasa lawatan Audit adalah seperti **Gambar 6.13** dan **Gambar 6.14**.

**Gambar 6.13**  
**Keadaan Jalan Ladang**  
**Untuk Masuk Ke Tapak Projek**

**Gambar 6.14**  
**Jalan Ladang Masuk**  
**Ke Tapak Projek Berlopak**

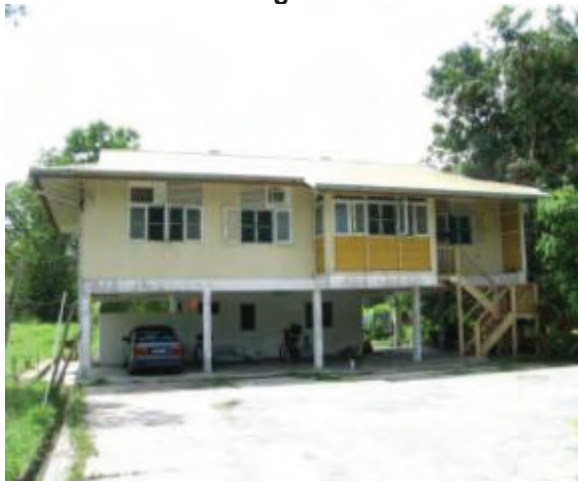
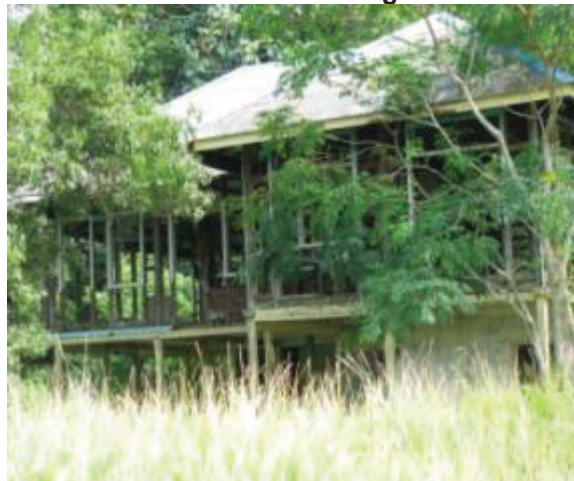
diluluskan juga belum dilaksanakan. Maklum balas daripada JTS pada pertengahan April 2011 menjelaskan pihak pemaju masih belum mengemukakan sebarang pelan pembangunan di atas tanah ini walaupun syarat pemberimilikan tanah menetapkan tanah hendaklah dibangunkan dalam tempoh 5 tahun dari tarikh pemberian milik. Lawatan Audit mendapati masih terdapat penghuni yang mendiami kuarters di sekitar Tanjung Lobang walaupun kawasan tersebut telah dipindah milik kepada syarikat dan terdapat kuarters yang usang tetapi tidak dirobohkan seperti **Gambar 8.1** dan **Gambar 8.2**.

**Gambar 8.1**  
**Kuarters Yang Masih Didiami**

**Gambar 8.2**  
**Kuarters Usang**

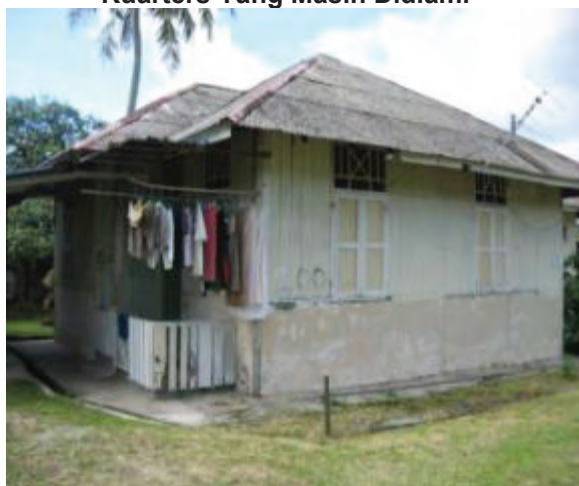
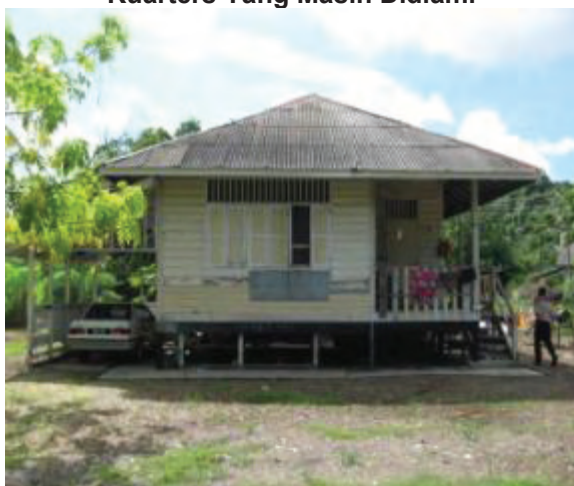
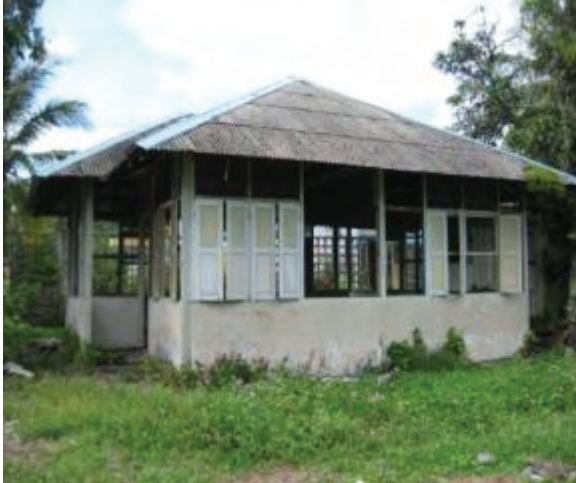
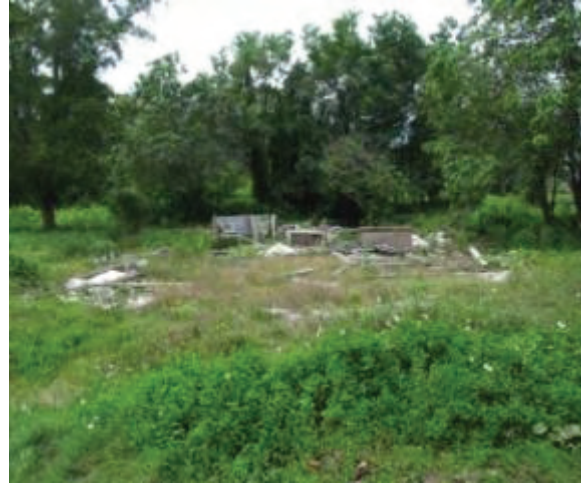
**Gambar 8.3**  
**Kuarters Yang Masih Didiami**

**Gambar 8.4**  
**Kuarters Yang Masih Didiami**

**Gambar 8.5**  
**Kuarters Yang Usang**

**Gambar 8.6**  
**Tapak Bekas Kuarters Yang Dirobuhkan**

Pada pendapat Audit Kerajaan Negeri perlu memastikan syarikat yang diberi pemilikan tanah tapak kuarters dan disyaratkan untuk menggantikan kuarters asal yang dirobuhkan menyediakan penggantian kuarters dalam tempoh yang munasabah. Selain itu, tanah tersebut juga perlu dibangunkan dalam tempoh yang telah ditetapkan. Lembaga Perumahan A dan B perlu memastikan supaya kuarters di tanah yang telah dipindah milik dilupus dan dirobuhkan. Bagi memastikan perkara ini dapat dilaksanakan dengan lancar, komunikasi dan koordinasi antara JTS selaku Jabatan yang bertanggungjawab mengeluarkan Surat Hak Milik Tanah dan syarat-syaratnya, JKM sebagai Jabatan yang memantau pengurusan kuarters secara keseluruhan dan JKR sebagai Jabatan teknikal perlu dipertingkatkan.

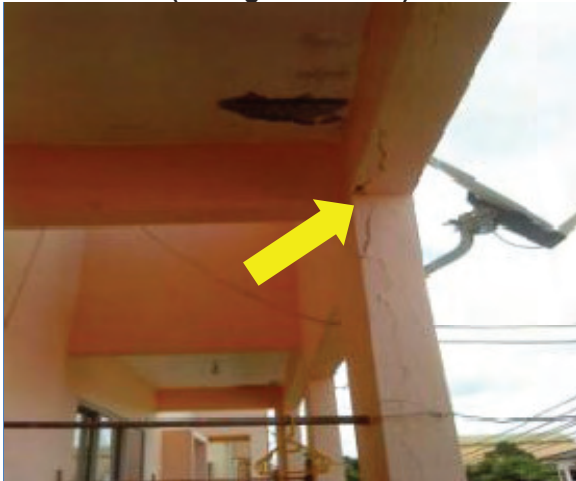
Kerajaan Negeri membeli 4 blok rumah pangsa 4 tingkat pada tahun 1996 dan 2 blok rumah pangsa di kawasan yang sama diperolehi daripada Pantai Bayu Sdn. Bhd. Harga perolehan Kerajaan Negeri adalah RM1.44 juta dan RM1.22 juta untuk setiap blok. Penghuni diminta untuk berpindah pada awal Mei 2001. Semakan Audit mendapati berlaku kecacatan pada 2 blok rumah pangsa iaitu blok 494 dan 495 (Jenis B) yang mana lapisan konkrit merekah dan melelang di beberapa tempat. Menurut JKR, pembaikan bagi blok 494 ditangguhkan kerana keadaan rumah pangsa tersebut masih selamat didiami serta tiada tempat untuk menempatkan 16 penghuni rumah pangsa blok 494 jika kedua-dua rumah pangsa ini dibaik pulih secara serentak. Bagaimanapun, Ibu Pejabat JKR telah memaklumkan Pejabat JKR Bahagian Miri pada bulan Januari 2010 bahawa keputusan ujian terhadap struktur mendapati konkrit binaan bagi kedua-dua rumah pangsa ini tidak mengikut spesifikasi untuk binaan bangunan bertingkat. Maklum balas daripada JKR pada akhir bulan Mac 2011 memaklumkan bahawa kerja pembaikan bagi blok 495 sedang dilaksanakan dan dijangka siap pada 30 April 2011. Bagi blok 494 pula, kos kerja pembaikan sedang dianggarkan dan pembaikan akan dimulakan setelah peruntukan diterima. Lawatan Audit pada akhir bulan Disember 2010 mendapati kecacatan adalah seperti **Gambar 8.7** hingga **Gambar 8.10**.

**Gambar 8.7**  
**Tiang Bangunan Yang Retak**  
**(Bahagian Balkoni)**

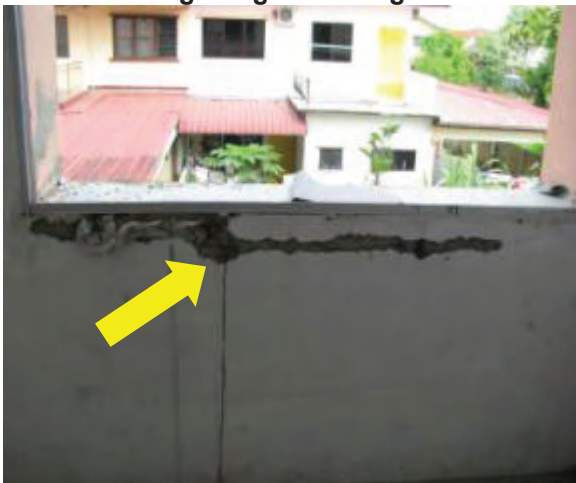
**Gambar 8.9**  
**Dinding Bangunan Yang Retak**

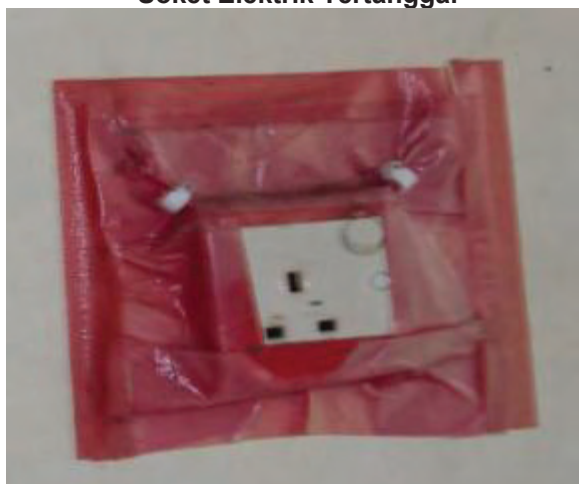
**Gambar 8.11**  
**Soket Elektrik Tertanggal**

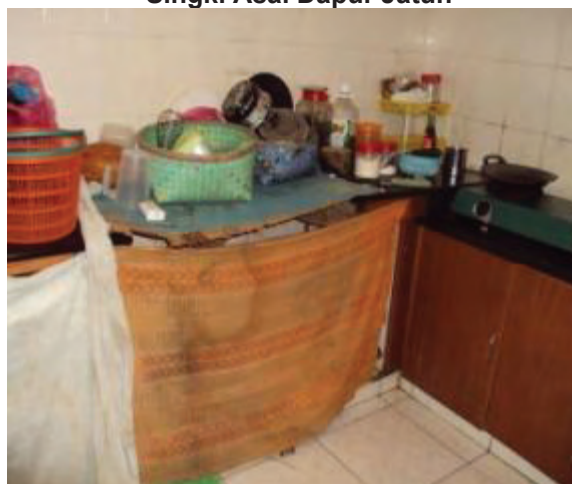
**Gambar 8.12**  
**Singki Asal Dapur Jatuh**

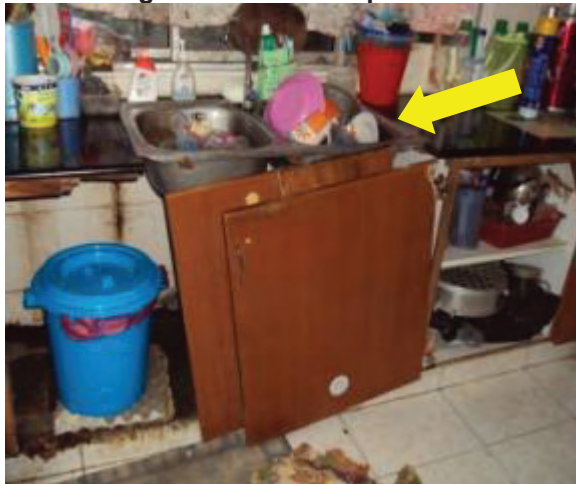
**Gambar 8.13**  
**Singki Dan Almari Dapur Rosak**

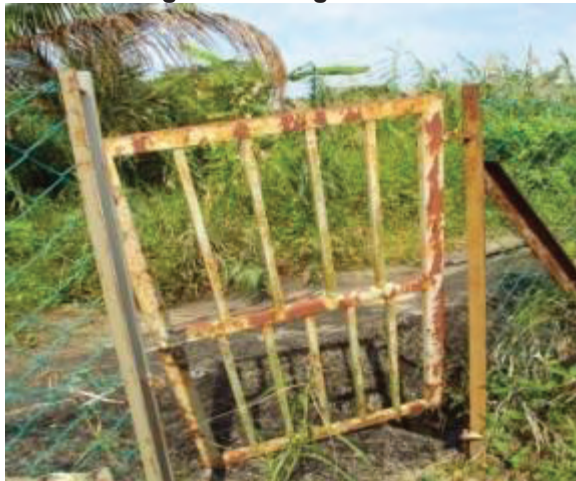
**Gambar 8.15**  
**Pintu Pagar Belakang Rumah Rosak**

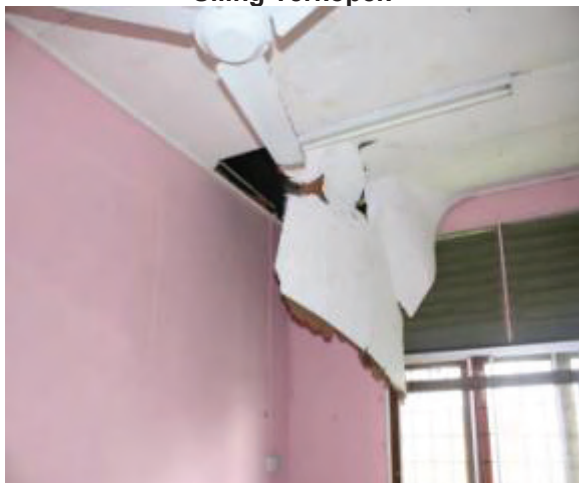
8.4.9.3. Lawatan Audit pada akhir Disember 2010 dan Januari 2011 ke kawasan kuarters yang dipilih mendapati penyenggaraan berkala tidak dilaksanakan. Tindakan ini telah menyebabkan kuarters rosak dan merbahaya kepada penghuni. Bagi kuarters kosong, ianya kelihatan terbiar dan usang. Keadaan kuarters tersebut adalah seperti **Gambar 8.17** hingga **Gambar 8.20**. Sehingga akhir bulan Mac 2011, pihak JKR memaklumkan penyenggaraan berkala tidak dilaksanakan kerana kekangan peruntukan. Penyenggaraan hanya dijalankan sekiranya ada permohonan atau aduan daripada penghuni di mana ianya juga bergantung kepada peruntukan pada waktu itu. Bagaimanapun, JKR telah menerima peruntukan RM50 juta untuk pengurusan dan penyenggaraan kuarters bagi RMKe-10.

**Gambar 8.17**  
**Siling Terkopek**

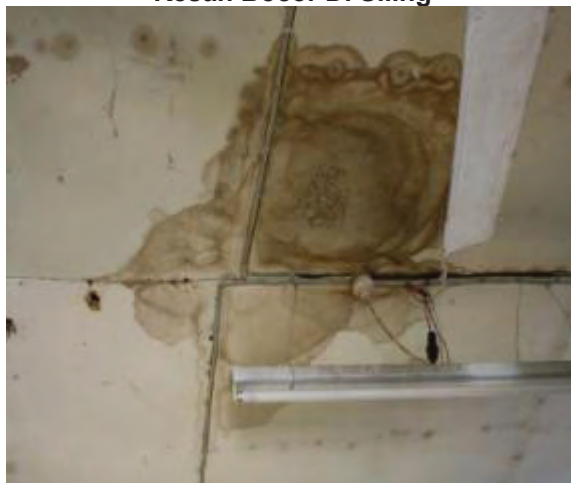
**Gambar 8.18**  
**Kesan Bocor Di Siling**

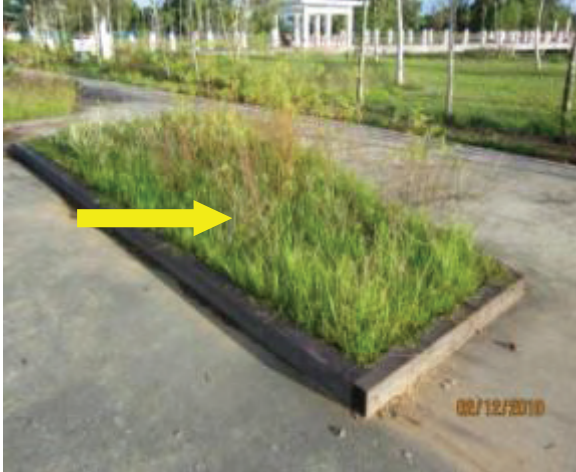
Pembangunan Landskap LKB hanya diberi tanggungjawab mengurus *soft landscape* BWP mulai 1 Ogos 2010, iaitu selepas satu tahun tempoh tanggungan kecacatan projek Fasa I tamat. Lawatan Audit ke tapak projek mendapati kerja penyenggaraan *soft landscape* Fasa I tidak dilaksanakan oleh LKB dengan memuaskan, seperti rumput tidak dipotong dan pokok bunga mati tidak diganti. Selepas teguran Audit, LKB telah mengambil tindakan untuk menyenggara *soft landscape* Fasa I seperti **Gambar 9.1** hingga **Gambar 9.8**.

**Gambar 9.1**  
**Rumput Tidak Dipotong**

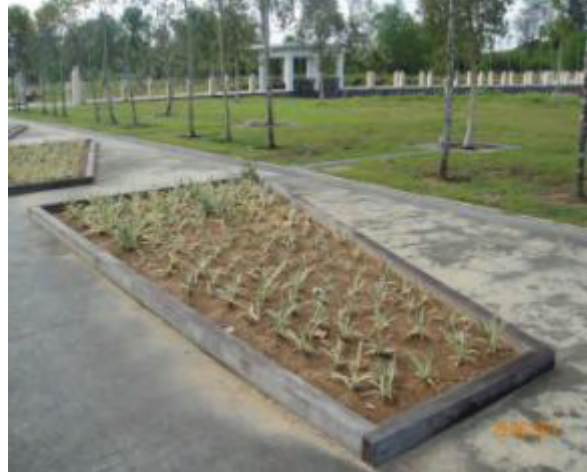
**Gambar 9.2**  
**Setelah Rumput Dipotong**

9.4.2.3. LKB memaklumkan semenjak pemantauan Audit ke atas projek ini pihak LKB telah membuat penyenggaraan yang berterusan dan membuat penambahbaikan. Satu pasukan petugas telah ditubuhkan pada 1 Ogos 2010 yang dikendalikan oleh Seksyen Pembangunan Landskap LKB untuk tujuan memantau satu program penyenggaraan yang bersekala di kawasan BWP.

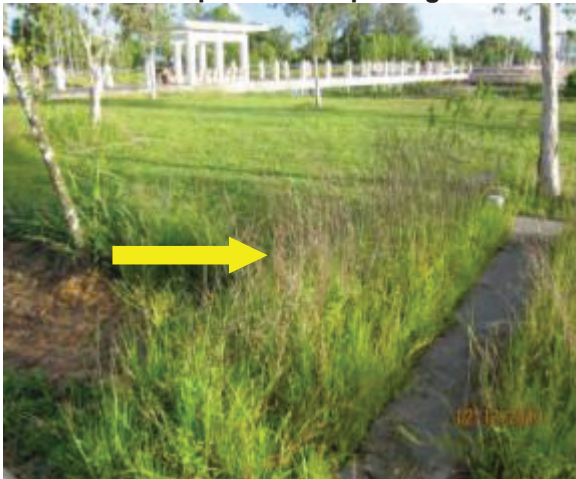
**Gambar 9.3**  
**Rumput Tidak Dipotong**

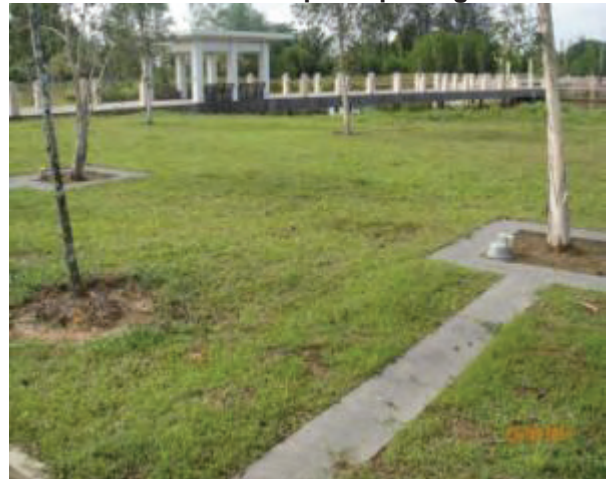
**Gambar 9.4**  
**Setelah Rumput Dipotong**

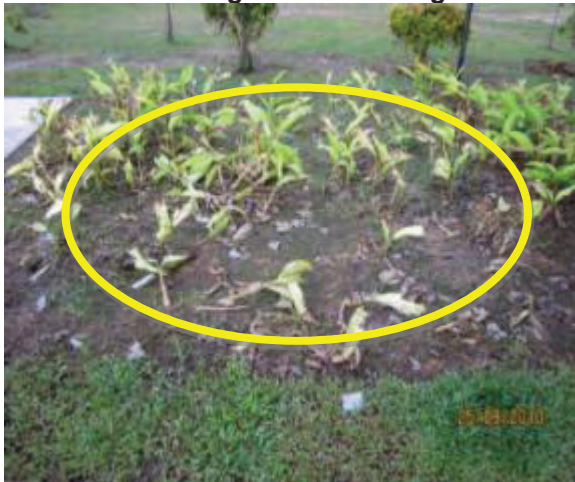
**Gambar 9.5**  
**Pokok Bunga Mati Tidak Diganti**

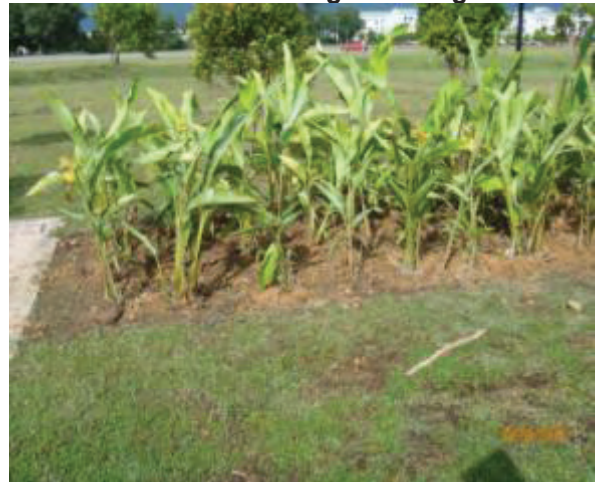
**Gambar 9.6**  
**Setelah Pokok Bunga Mati Diganti**

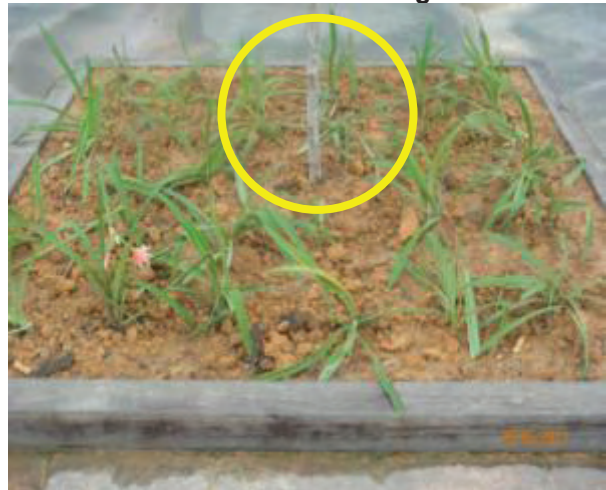
**Gambar 9.8**  
**Setelah Pokok Mati Diganti**

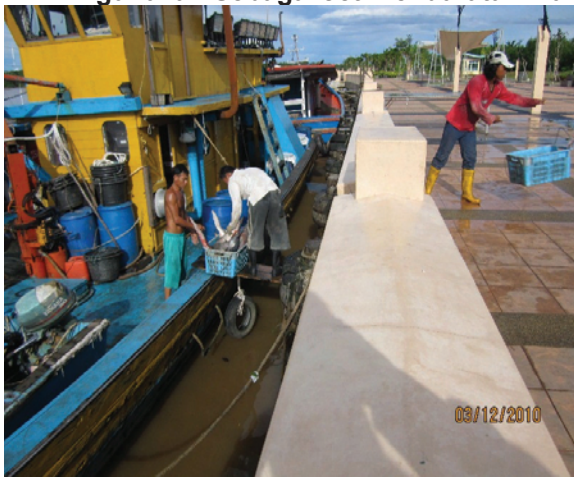
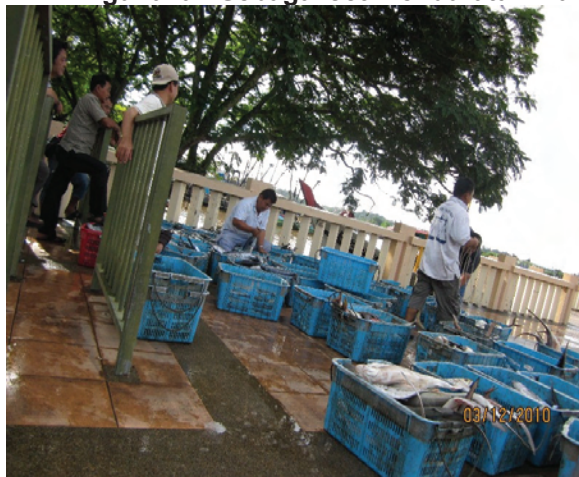
**Gambar 9.13**  
**BWP Digunakan Sebagai Jeti Pendaratan Ikan**

9.4.5.4. Semakan Audit mendapati tiada bukti menunjukkan perbincangan antara LKB dan Agensi berkaitan bagi mengatasi masalah tersebut. Penggunaan BWP sebagai pelabuhan dan jeti pendaratan ikan adalah tidak selaras dengan tujuan pembinaan BWP iaitu menjadi tarikan utama untuk aktiviti pelancongan di Bintulu yang mampu menarik pelancong tempatan dan pelancong asing.

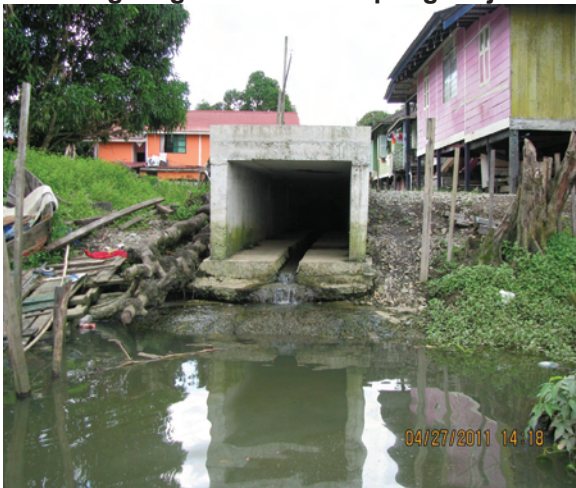
**Gambar 10.1**  
**Longkang Utama Di Kampung Sinjan**

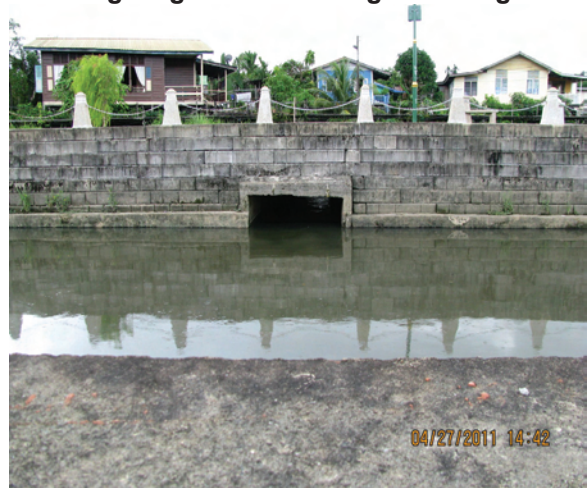
**Gambar 10.2**  
**Longkang Utama Di Sungai Bintangor**

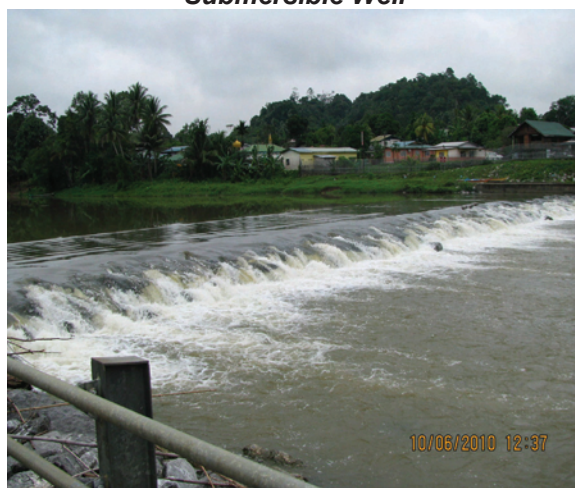
- iii. Pembinaan *submersible weir* menyeberangi Sungai Sarawak Kiri di hilir muka sauk Batu Kitang dengan kos RM11.36 juta pada awal tahun 2005 oleh LAK adalah untuk menghalang penerobosan air masin dari hilir sampai ke muka sauk dan sebagai *in-stream storage* semasa aliran terlalu rendah. Bagaimanapun, penerobosan (*crest overtopping*) berlaku di *submersible weir* apabila operasi *flooding in* dilakukan pada paras melebihi 9.5 meter di *Kuching Barrage Datum* atau 1.5 meter (LSD). *Submersible weir* yang dibina oleh LAK adalah seperti **Gambar 10.3**.

**Gambar 10.3**  
**Submersible Weir**

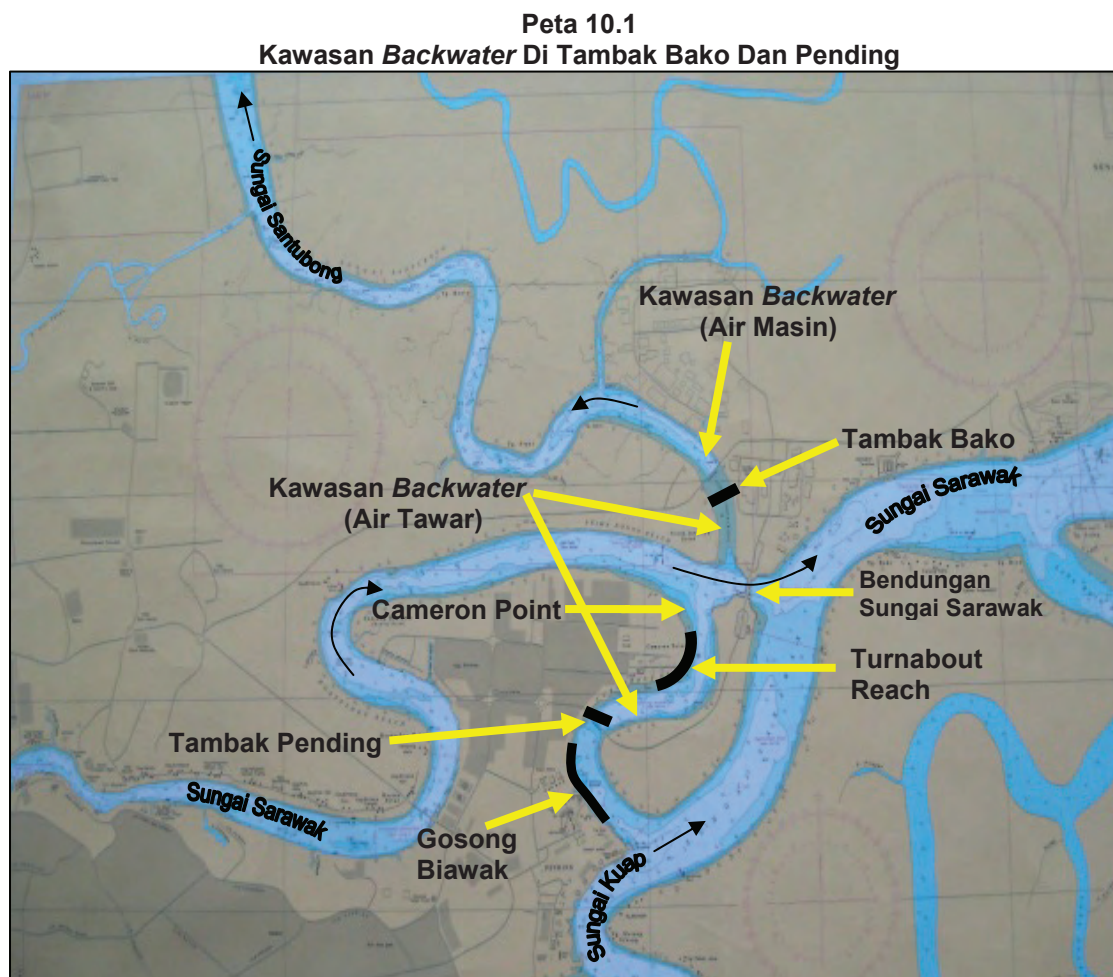
- a. Terjadi 3 kawasan *backwater* berhampiran kedua-dua tambak yang dibina iaitu 2 kawasan air tawar di hulu dan satu kawasan air masin di hilir sungai seperti di **Peta 10.1**.

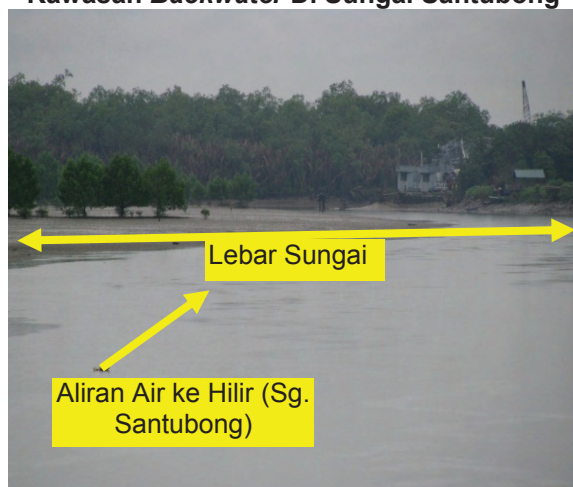
**Gambar 10.5**  
**Kawasan Backwater Di Sungai Santubong**

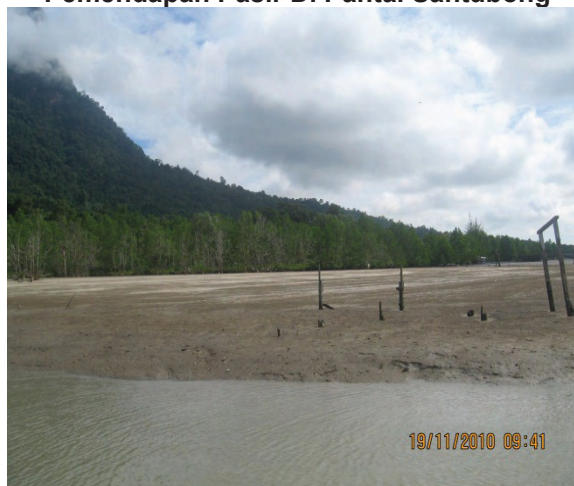
Lawatan Audit pada bulan November 2010 mendapati berlaku pemendapan pasir di Pantai Santubong seperti **Gambar 10.6**.

**Gambar 10.6**  
**Pemendapan Pasir Di Pantai Santubong**

**Pada pendapat Audit, kajian impak perlu dijalankan untuk menilai kesan pemendapan terhadap kehidupan komuniti setempat dan fauna serta flora supaya tindakan pemulihan dapat diambil dengan segera.**

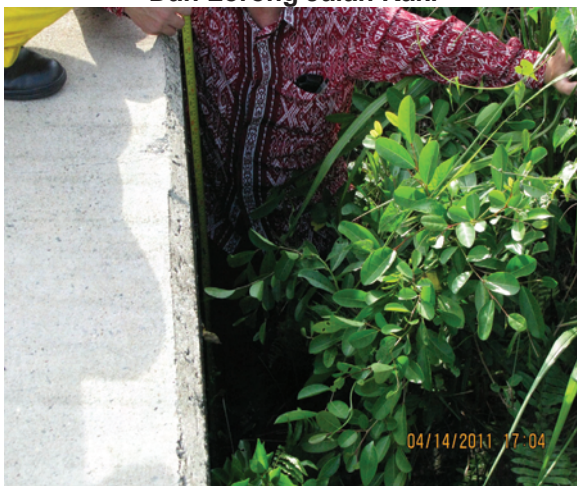
**Gambar 10.11**  
**Sinkholes Di Antara Sheet Pile**  
**Dan Lorong Jalan Kaki**

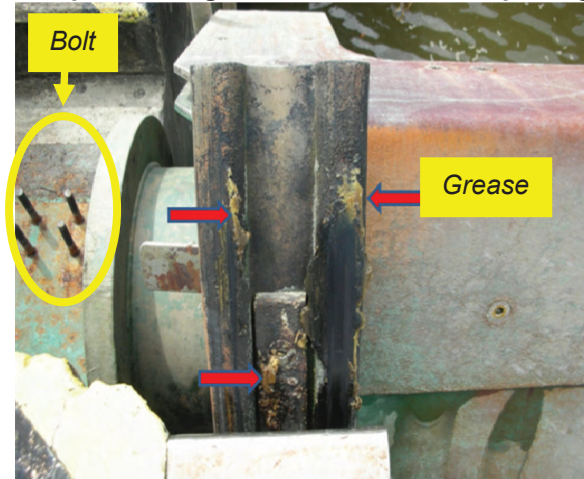
- b. Tiada bukti menunjukkan pemantauan ada dilakukan terhadap kerja penyenggaraan sivil, mekanikal, elektrik dan elektronik serta hidrologikal yang dilakukan oleh operator. Setiap bulan jurutera operator menghantar laporan mengenai kerja yang telah dilakukan oleh mereka dan disahkan oleh Ketua Jurutera operator. Bagaimanapun, tiada pengesahan dibuat oleh pihak LSS kerana Seksyen Bendungan tidak mempunyai Jurutera yang berkecualan. Lawatan Audit pada 28 Oktober 2010 ke Bendungan Sungai Sarawak mendapati *grease* tidak disapu secara menyeluruh pada komponen yang bergerak dan *bolt* tidak dipotong yang boleh membahayakan keselamatan pekerja seperti **Gambar 10.13**. **Gambar 10.14** menunjukkan *seal* pintu *shiplock* yang bocor tidak dibaiki.

**Gambar 10.13**  
**Grease Tidak Disapu Secara Menyeluruh Pada Komponen Bergerak Dan Bolt Tidak Dipotong**

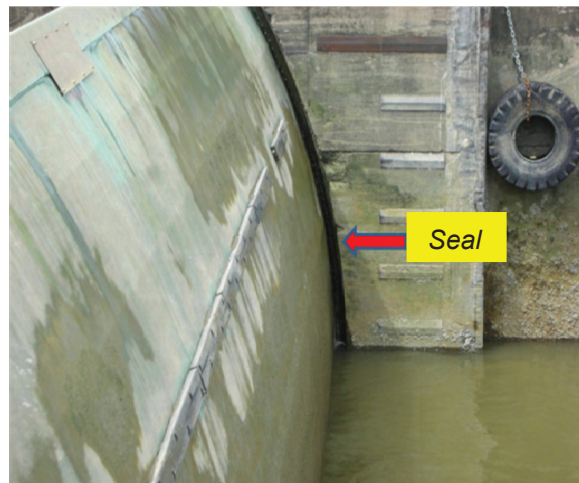
**Gambar 10.14**  
**Seal Pintu Shiplock Bocor Tidak Dibaiki**

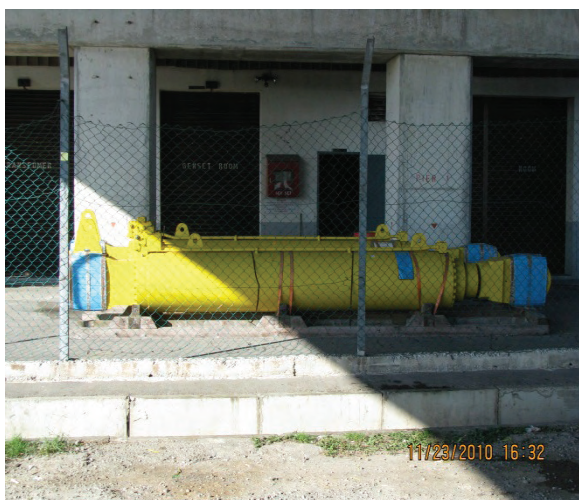
**Gambar 10.17**  
**Silinder Hidraulik Telah Dibaik pulih**

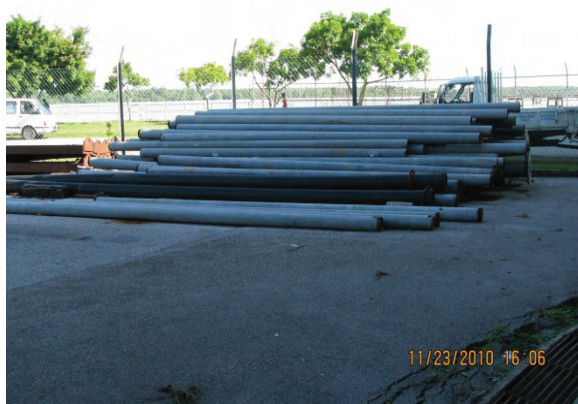
Lawatan Audit pada 23 November 2010 juga mendapati tindakan pelupusan tidak diambil terhadap lebih bahan binaan sejak tahun 1997 dan alat ganti yang tidak digunakan seperti **Gambar 10.19** dan **Gambar 10.20**. LSS memaklumkan batang paip tersebut merupakan baki daripada kerja pembinaan awal bendungan dan *shiplock* yang tidak dituntut sejak tahun 1997. Senarai peralatan yang hendak dilupuskan telah dibuat untuk kelulusan Kementerian.

**Gambar 10.19**  
**Lebih Bahan Binaan Tidak Dilupuskan**

**Pada pendapat Audit, kawalan dalaman LSS terhadap pengurusan stor alat ganti Bendungan Sungai Sarawak hendaklah dipertingkatkan untuk menjamin harta benda Kerajaan terpelihara.**

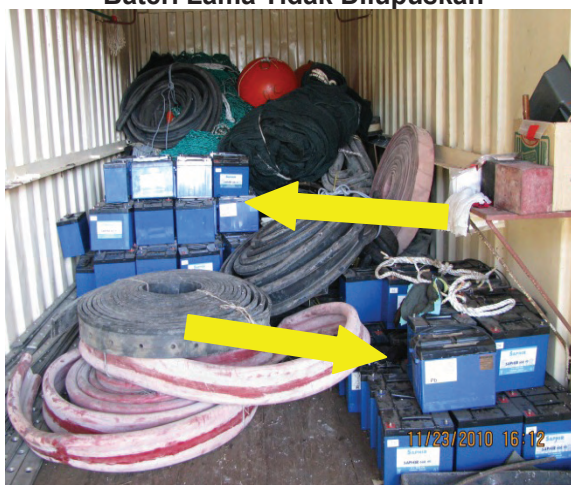
**Gambar 10.20**  
**Bateri Lama Tidak Dilupuskan**

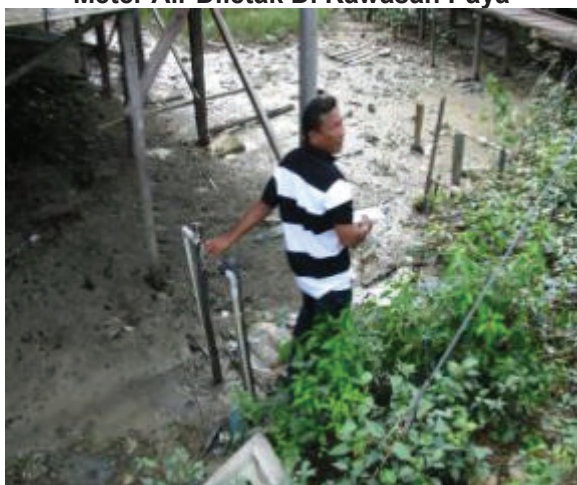
**Gambar 11.6**  
**Meter Air Diletak Di Kawasan Paya**

11.4.3.2. Lawatan Audit ke beberapa lokasi pembacaan meter mendapati meter air yang terletak dalam semak, ditutupi dengan *debris* akibat daripada keluasan kawasan pembangunan dan meter air yang terletak di lokasi yang sukar bagi Pembaca Meter untuk membuat bacaan. Oleh itu, JKR perlu mengkaji masalah ini termasuk kemungkinan memindahkan kedudukan meter berkenaan. Contoh meter yang sukar dibaca adalah seperti yang ditunjukkan dalam **Gambar 11.6** hingga **Gambar 11.9**.

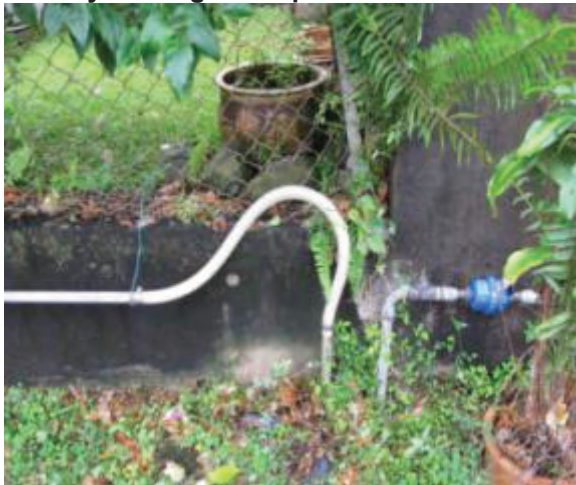
**Gambar 11.10**  
**Penyambungan Tanpa Melalui Meter Air**

11.4.3.3. Selain itu, lawatan Audit ke beberapa lokasi juga telah menemui beberapa penggunaan air secara haram. Pengguna menyambung bekalan air ke premis mereka tanpa melalui meter air. Antara contoh yang ditemui adalah seperti **Gambar 11.10** hingga **Gambar 11.13**.

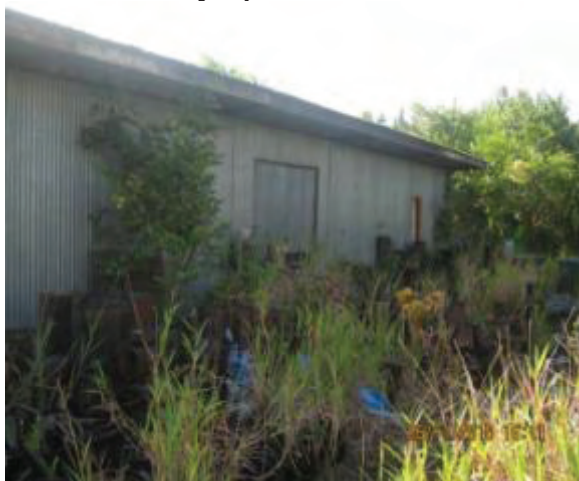
**Gambar 11.14**  
**Stor Menyimpan Meter Air Rosak**

11.4.6.3. Di JKR Sarikei, meter air yang rosak dan tidak diguna belum dilupuskan sebaliknya disimpan di dalam stor. Meter air berkenaan tidak direkod dalam daftar untuk pelupusan. Keadaan stor dan penyimpanan meter yang tidak digunakan adalah seperti **Gambar 11.14** dan **Gambar 11.15**. Bagaimanapun, setelah mendapat teguran Audit, pihak JKR Sarikei telah merekod meter air yang rosak untuk dilupuskan.

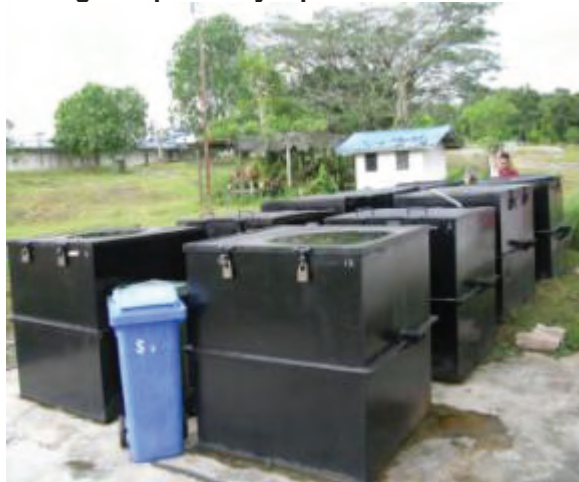
**Gambar 11.16**  
**Tong Tempat Menyimpan Meter Air Rosak**

11.4.6.4. Di LAS, meter air yang rosak disimpan di dalam tong yang disediakan dan belum didaftar. LAS memaklumkan bahawa LAS sedang dalam proses untuk mengatur pemeriksaan untuk melupuskan meter yang rosak. Tempat menyimpan meter air untuk dilupuskan dan penyimpanan dalam tong adalah seperti **Gambar 11.16** dan **Gambar 11.17**.

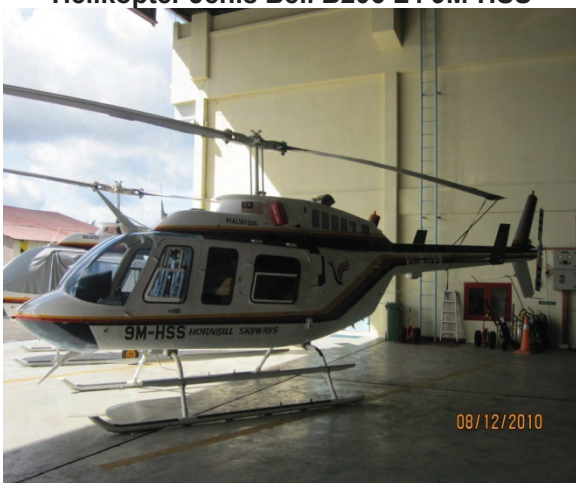
**Gambar 13.3**  
**Helikopter Jenis Bell B206 L4 9M-HSS**

- a. Setiap pesawat yang dimiliki oleh Hornbill hendaklah berfungsi dengan baik supaya dapat menjana pendapatan syarikat. Hornbill mempunyai 5 buah helikopter jenis Bell (*Single Engine*) yang dibeli antara tahun 1985 hingga 2005 dengan kos berjumlah RM19.20 juta. Semakan Audit mendapati bagi tempoh tahun 2008 hingga 2010 helikopter tersebut kurang menjana pendapatan kepada Hornbill. Mengikut maklum balas pihak Hornbill, helikopter tersebut jarang digunakan kerana kekurangan juruterbang walaupun terdapat banyak permintaan perkhidmatannya. Contoh helikopter jenis Bell (*Single Engine*) yang jarang digunakan adalah seperti **Gambar 13.3** dan **Gambar 13.4**.

- b. Mengikut rekod penerbangan bagi tempoh tahun 2008 hingga 2010, sebanyak 3,059.40 jam penerbangan telah dilakukan oleh helikopter jenis Bell (*Single Engine*). Purata penggunaan bagi setiap helikopter jenis Bell tersebut adalah sebanyak 203.96 jam setahun atau 17 jam sebulan. Ini menunjukkan helikopter tersebut jarang diguna dan ditempah sekaligus mengakibatkan kerugian kerana terpaksa menampung kos operasi helikopter tersebut. Analisis Audit seterusnya mendapati bagi tempoh tersebut kos operasi bagi helikopter tersebut berjumlah RM21.36 juta iaitu melebihi hasil yang diperolehi berjumlah RM11 juta. Butiran lanjut adalah seperti di **Jadual 13.5**.
