LAPORAN KETUA AUDIT NEGARA

AKTIVITI KEMENTERIAN/JABATAN/AGENSI
DAN PENGURUSAN SYARIKAT KERAJAAN
NEGERI SABAH
TAHUN 2009

LAPORAN KETUA AUDIT NEGARA TAHUN 2009 NEGERI SABAH

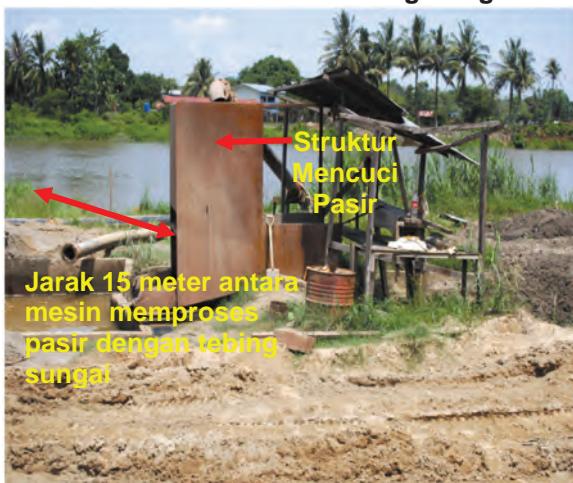
Mengikut syarat perjanjian alam sekitar oleh JPAS, sebarang aktiviti pengambilan pasir, simpanan pasir (*stockpile*) dan pembinaan struktur memproses pasir tidak dibenarkan dalam kawasan *riparian reserve* iaitu jarak 20 hingga 30 meter dari tebing sungai. Lawatan Audit bersama pegawai JPAS dan JPS mendapati struktur mencuci pasir dan *stockpile* berada dalam kawasan *riparian reserve* iaitu masing-masing 15 meter dan 10 meter dari tebing sungai seperti di **Foto 2.1** dan **Foto 2.2**.

Struktur Mencuci Pasir

Berada 15 Meter Dari Tebing Sungai

*Maklum balas daripada pihak JPAS menyatakan pengusaha berkenaan telah diarah untuk menghentikan aktiviti pengambilan pasir kerana penilaian semula laporan EIA oleh pihak JPAS belum diluluskan. Pihak JPS pula menyatakan penguatkuasaan terhadap kawalan aktiviti dalam kawasan rizab sungai adalah berdasarkan kepada laporan EIA yang telah diluluskan oleh JPAS. Manakala, pihak Jabatan Tanah menyatakan *riparian reserve* tidak boleh di warta kerana keadaan profil sungai yang sering berubah.*

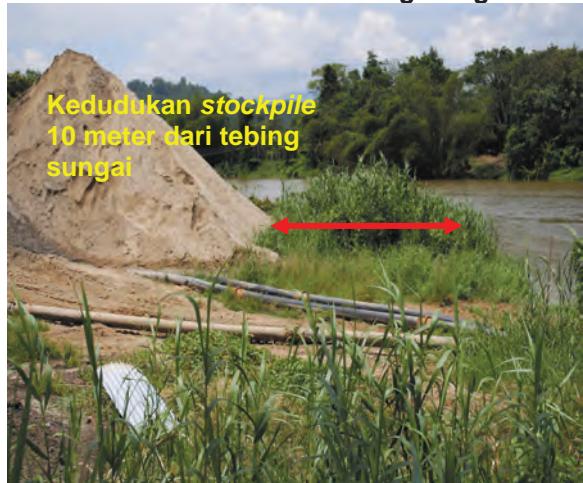
Foto 2.2

Kedudukan *Stockpile*

Berada 10 Meter Dari Tebing Sungai

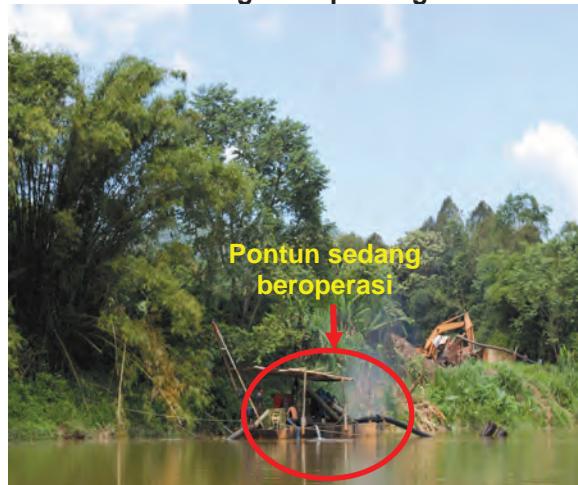
Garis Panduan Untuk Memproses Permohonan dan Menetapkan Syarat-syarat Pengambilan Pasir Sungai oleh JPS menyatakan aktiviti pengambilan pasir hendaklah dijalankan di sebelah bahagian tengah sungai. Ketidakpatuhan terhadap garis panduan berkenaan boleh menyebabkan tebing sungai mudah terhakis dan runtuh. Lawatan Audit bersama pegawai JPS di Kg. Kabang, Papar mendapati aktiviti pengambilan pasir dijalankan di bahagian tepi sungai seperti di **Foto 2.3.**

Foto 2.3
Aktiviti Pengambilan Pasir
Di Bahagian Tepi Sungai

Maklum balas daripada pihak JPAS mengenai Foto 2.3 dan Foto 2.4 menyatakan bahawa pengusaha berkenaan telah diarahkan untuk menghentikan operasi aktiviti pengambilan pasir tetapi tidak diarah untuk mengemukakan laporan EIA kerana belum memperoleh kelulusan TOL. Selain itu, pihak JPAS memaklumkan tanpa kelulusan laporan EIA, pengusaha cenderung melanggar syarat alam sekitar kerana pengusaha tidak mempunyai panduan khusus yang perlu dipatuhi.

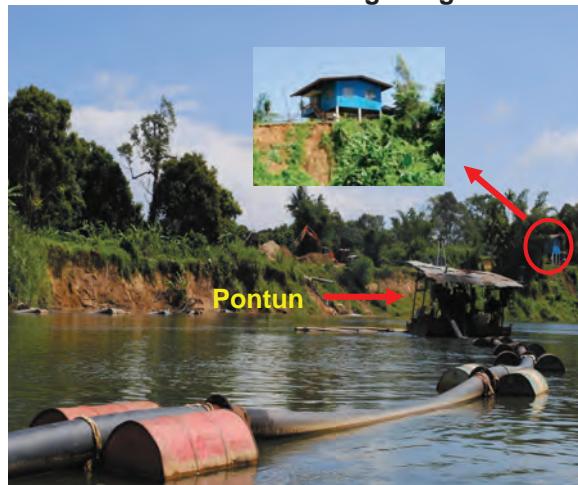
Lawatan Audit bersama pegawai JPS di Kg. Kayau, Papar mendapati hakisan tebing sungai berlaku seperti di **Foto 2.4.**

Foto 2.4
Hakisan Tebing Sungai

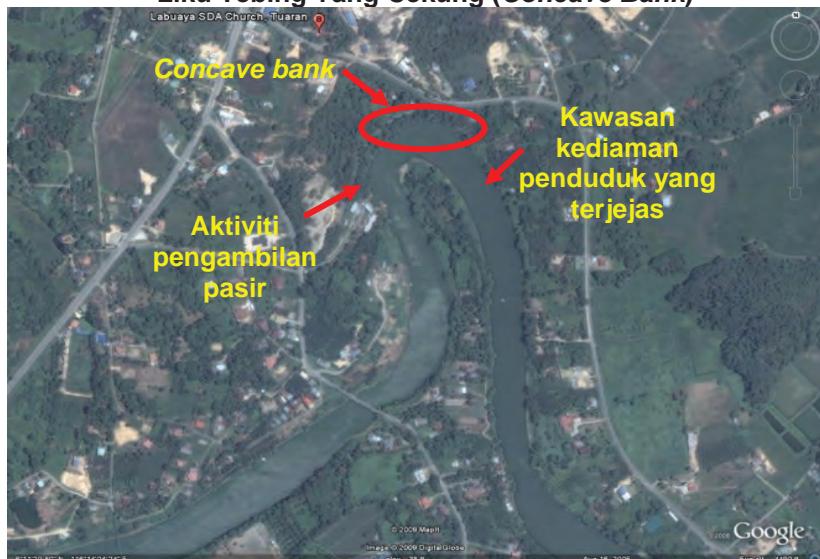
Lawatan Audit bersama pihak JPS ke kawasan berkenaan mendapati jarak di antara kawasan kediaman penduduk berkenaan dengan tebing sungai adalah kurang 20 meter. Manakala, jarak di antara aktiviti pengambilan pasir dengan kawasan kediaman penduduk berkenaan adalah lebih kurang 200 meter. Pihak JPS memaklumkan bahawa hakisan tebing sungai mudah berlaku di kawasan berkenaan kerana mempunyai liku tebing yang cekung (*concave bank*) seperti di Foto 2.6.

Foto 2.6
Liku Tebing Yang Cekung (Concave Bank)

Maklum balas daripada pihak JPS mengenai Foto 2.5 dan Foto 2.6 menyatakan pengusaha berkenaan dilantik oleh pihak JPS bagi tujuan membersihkan sisa-sisa pasir yang mendap dan tersumbat dalam saluran pam pengairan milik JPS. Bagaimanapun, pengusaha berkenaan telah diarahkan untuk menghentikan operasi dan dinasihatkan agar memohon kelulusan berkaitan pengambilan pasir daripada Jabatan Tanah serta kelulusan EIA daripada pihak JPAS.

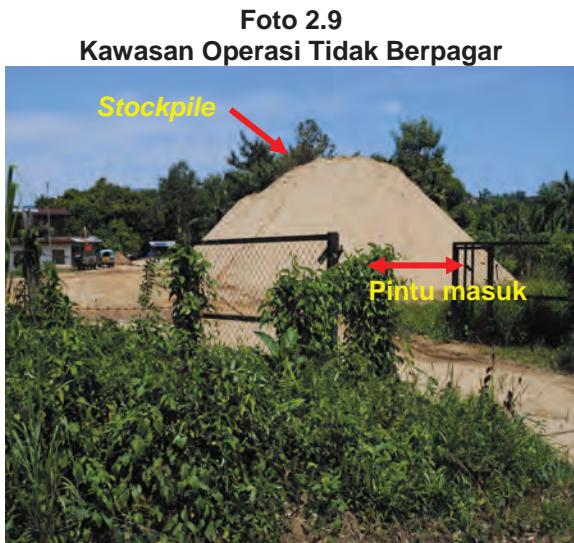
Lawatan Audit bersama pegawai JPAS di Kg. Manggis, Papar mendapati kawasan aktiviti memproses pasir hanya terdapat pintu masuk seperti di **Foto 2.9**.

Temu bual Audit dengan pengusaha berkenaan mendapati kawasan aktiviti memproses pasir tidak dipagar kerana pokok-pokok yang ada di sekeliling kawasan aktiviti pengambilan pasir berfungsi sebagai *natural barrier* yang boleh mengurangkan bunyi bising jentera dan struktur mencuci pasir. Selain itu, pihak Audit mendapati impak aktiviti pengambilan pasir terhadap kualiti bunyi kepada penduduk setempat di daerah Papar

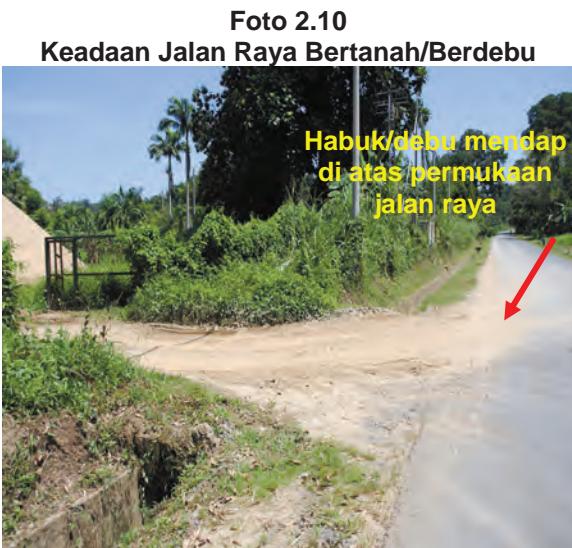
adalah minima kerana jarak rumah penduduk dengan kawasan aktiviti pengambilan pasir adalah di antara 500 meter hingga satu kilometer. Lawatan Audit di tempat yang sama mendapati, keadaan jalan raya keluar masuk yang digunakan oleh lori muatan pasir tidak disiram dengan air dan menyebabkan permukaan jalan raya bertanah serta berdebu seperti di **Foto 2.10**.

Temu bual Audit dengan penduduk berhampiran kawasan aktiviti pengambilan pasir pula mendapati penduduk terdedah kepada masalah habuk setiap kali lori atau jentera pasir keluar masuk dari kawasan aktiviti pengambilan pasir ke jalan raya kampung.

Maklum balas daripada pihak JPAS menyatakan pengusaha pasir berkenaan telah menyediakan tangki air untuk mencuci tayar lori muatan pasir dan menyiram air di permukaan jalan raya yang menjadi laluan lori muatan pasir bagi mengurangkan masalah habuk kepada penduduk kawasan berhampiran.

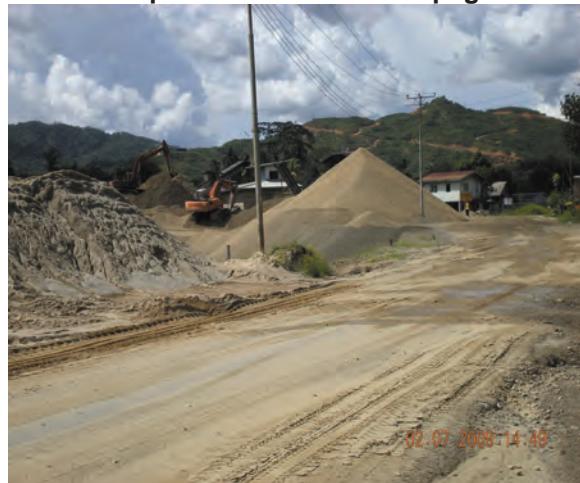
Lawatan Audit ke kawasan *stockpile* pengusaha di daerah Beaufort mendapati kawasan penyimpanan pasir dan batu sungai adalah terbuka dan berdekatan dengan jalan raya seperti di **Foto 2.11**.

Foto 2.11
Keadaan Jalan Raya
Dilitupi Pasir Dan Tidak Berpagar

Temu bual Audit dengan penduduk yang tinggal berhampiran dengan kawasan penyimpanan pasir mendapati penduduk kampung terdedah kepada masalah kesihatan seperti batuk, asma dan sakit mata. Selain itu, penduduk kampung turut mengadu pakaian mereka yang baru dicuci dan dijemur di ampaian kain dilitupi habuk.

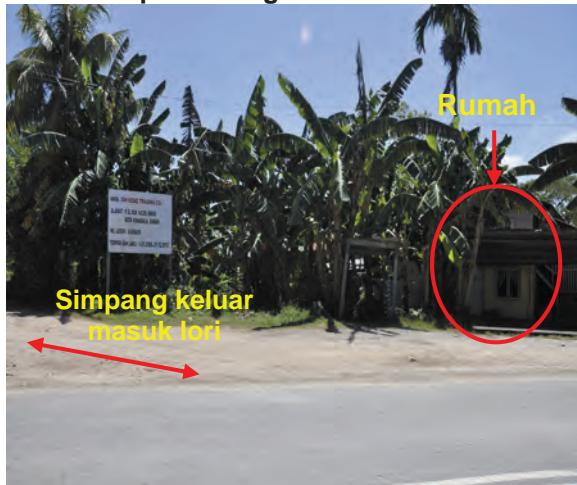
Temu bual Audit dengan penduduk yang tinggal berdekatan dengan kawasan aktiviti pengambilan pasir di daerah Tuaran mendapati mereka mengalami masalah batuk dan rumah berhabuk setiap kali lori yang membawa muatan pasir melalui jalan raya yang berhampiran rumah mereka seperti di **Foto 2.12** dan **Foto 2.13**.

Foto 2.12
Simpang Keluar Masuk Lori Dan Jentera Berhampiran Dengan Rumah Penduduk

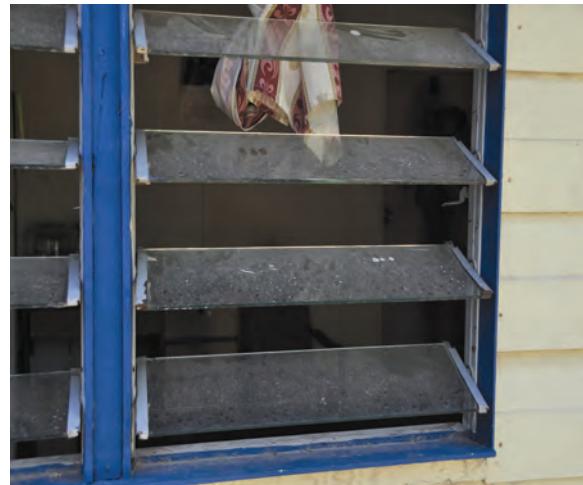
Foto 2.13
Tingkap Rumah Penduduk Yang Berhabuk

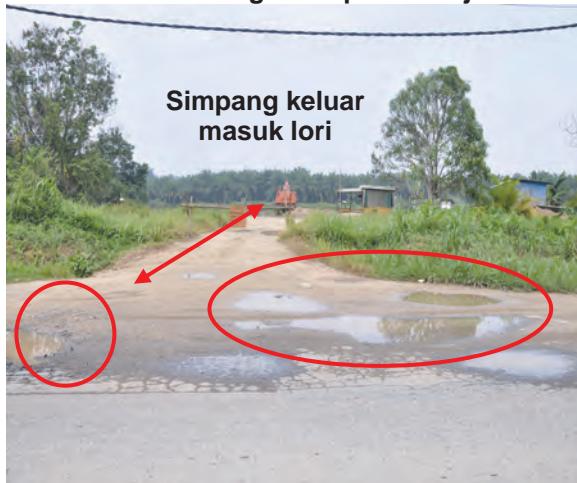
Garis panduan *Environmental Impact Assessment (EIA)-Guidelines For River Sand And Stone Mining* (Okttober 2000) menyatakan pengusaha pasir perlu menyenggara dan membaiki jalan raya rosak yang disebabkan oleh pengangkutan lori dan jentera pasir. Lawatan Audit di Kg. Lupak Poring di daerah Beaufort mendapati, jalan raya yang menjadi laluan lori mengangkut muatan pasir ada yang mengalami kerosakan seperti di **Foto 2.14** dan **Foto 2.15**.

Foto 2.14
Jalan Raya Berlubang
Dan Ditakungi Air Apabila Hujan

Maklum balas daripada pihak JPAS menyatakan bahawa kawalan mitigasi untuk menyenggara dan membaiki jalan raya yang rosak akibat laluan pengangkutan lori/jentera pasir ada dinyatakan dalam laporan EIA.

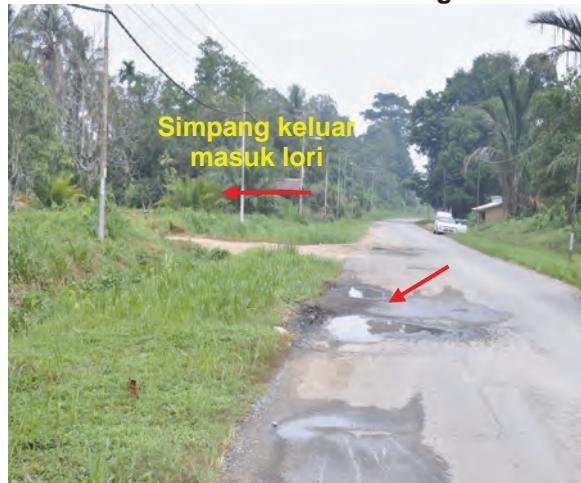
Foto 2.15
Jalan Raya Mengalami Kerosakan Dan Berlubang

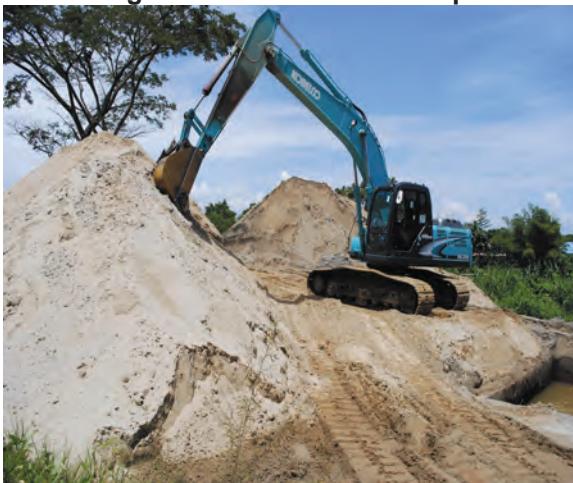
Seksyen 23A, Ordinan Tanah Bab 68 menyatakan adalah menjadi kesalahan kepada seseorang individu atau syarikat yang menjalankan aktiviti mengambil dan memindah bahan seperti batu, pasir dan lain-lain galian tanpa lesen kecuali mendapat kelulusan secara bertulis daripada Pengarah Jabatan Tanah. Lawatan Audit di daerah Papar, mendapati dua pengusaha masih beroperasi walaupun lesen mereka telah tamat tempoh. Stockpile dan jentera pengusaha pasir adalah seperti di **Foto 2.16** dan **Foto 2.17**.

Foto 2.16
Stockpile Dan Jentera
Pengusaha Lesen Tamat Tempoh

Semakan Audit terhadap fail pengusaha mendapati tempoh sah laku lesen telah tamat masing-masing pada 31 Disember 2005 dan 24 Julai 2006. Pengusaha berkennaan telah mengemukakan permohonan pembaharuan lesen kepada PPHT Papar masing-masing pada 20 Disember 2005 dan 18 Julai 2006. Namun, sehingga 31 Disember 2009 kelulusan belum

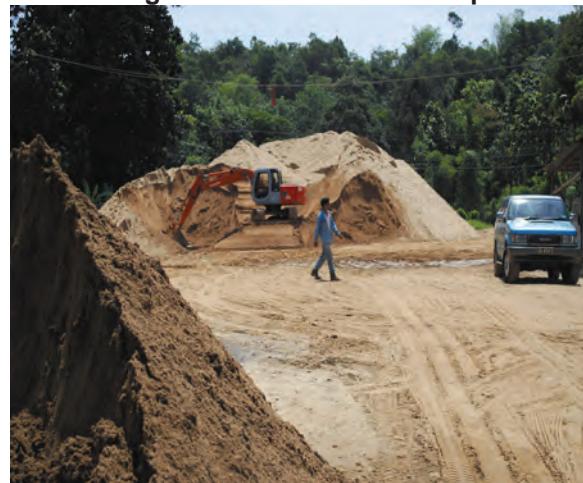
Foto 2.17
Stockpile Dan Jentera
Pengusaha Lesen Tamat Tempoh

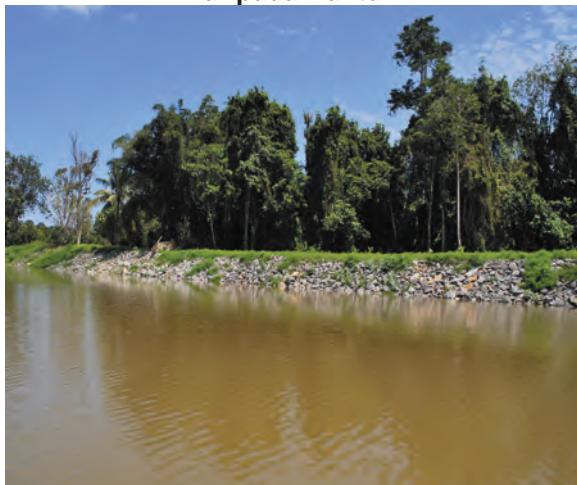
Foto 2.18
Armour Rock Revetment
Bagi Menahan Tebing Sungai
Daripada Runtuh

Pada pendapat Audit, kerja-kerja membaik pulih tebing sungai oleh pihak JPS adalah baik.

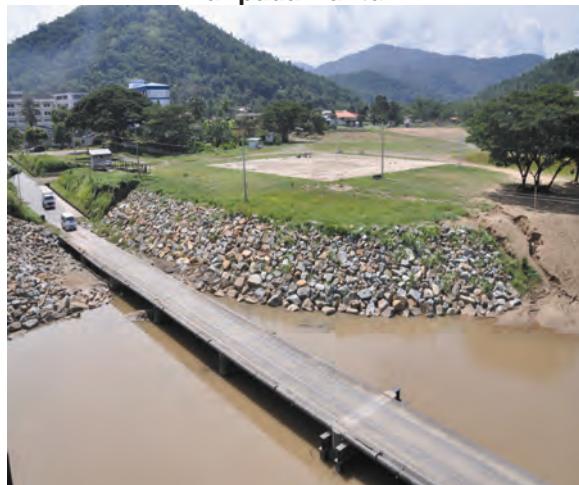
Foto 2.19
Armour Rock Revetment
Bagi Menahan Tebing Sungai
Daripada Runtuh

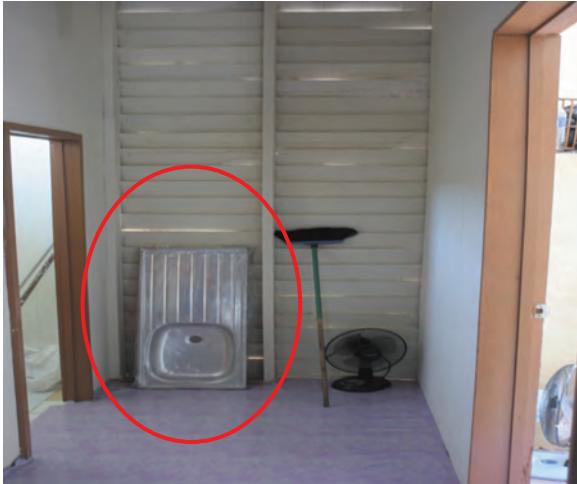
- i) Sinki dan paip sinki tidak dipasang seperti di **Foto 3.2** dan **Foto 3.3**.

Foto 3.2
Sinki Tidak Dipasang

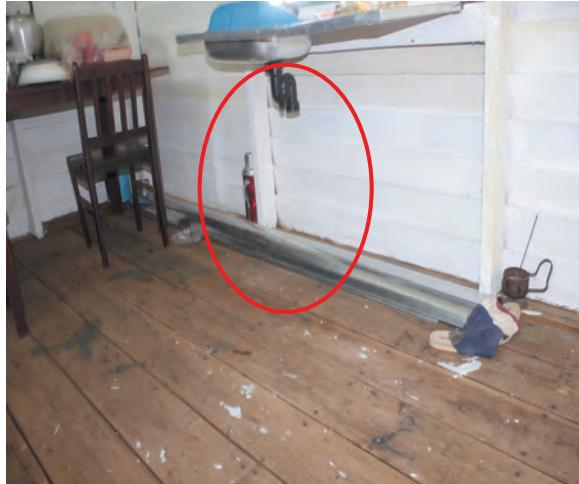
Foto 3.3
Paip Sinki Tidak Dipasang

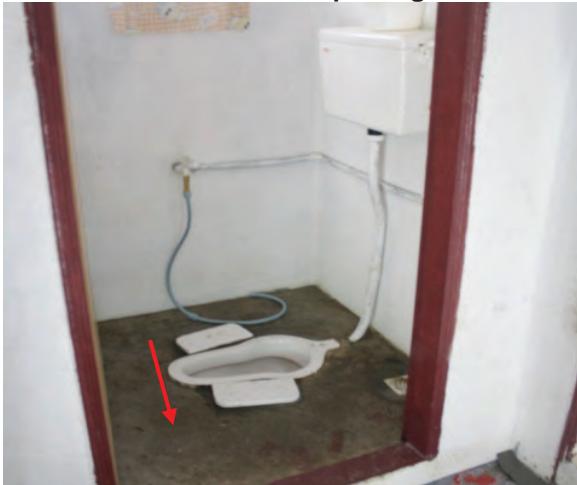
- ii) Lantai tandas tidak dipasang dengan seramik dan paip tandas tidak dipasang seperti di **Foto 3.4** dan **Foto 3.5**.

Foto 3.4
Lantai Tandas Tidak Dipasang Seramik

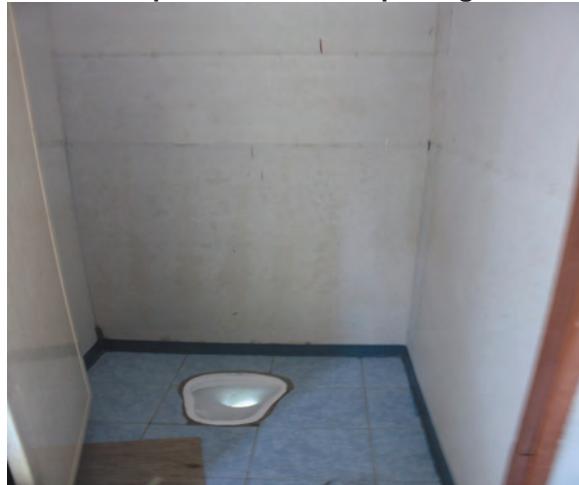
Foto 3.5
Paip Tandas Tidak Dipasang

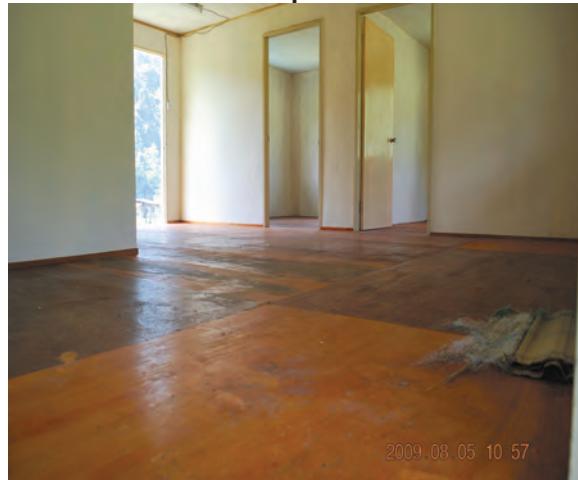
- v) Dinding tandas tidak mengikut spesifikasi dan lantai menggunakan papan lapis seperti di **Foto 3.9** dan **Foto 3.10**.

Foto 3.10
Keseluruhan Lantai Rumah
Tidak Menggunakan Papan Sebaliknya Papan
Lapis

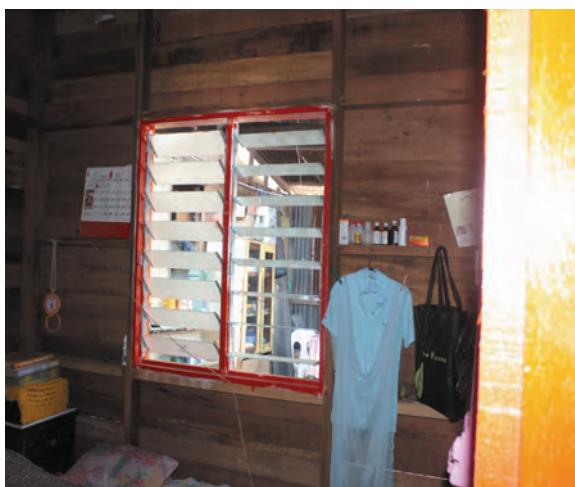
- vi) Dinding bilik tidak dicat dan longkang di sisi kiri dan kanan tidak dibina seperti di **Foto 3.11** dan **Foto 3.12**.

Foto 3.11
Dinding Bilik Tidak Dicat

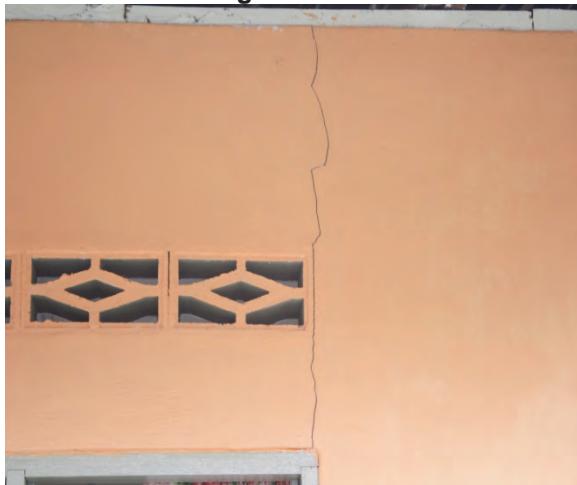
- i) Dinding rumah retak dan kesan kebocoran di siling seperti di **Foto 3.13** dan **Foto 3.14**.

Foto 3.13
Dinding Rumah Retak

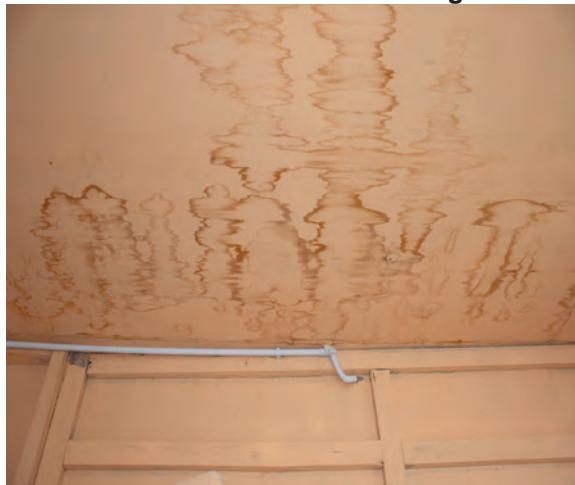
Foto 3.14
Kesan Kebocoran Di Siling

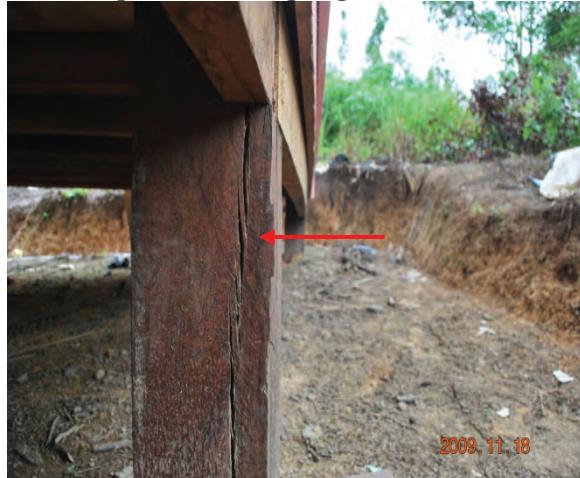
- ii) Tiang rumah yang pecah dan tidak sempurna seperti di **Foto 3.15**.

Foto 3.15
Tiang Rumah Yang Digenakan Pecah

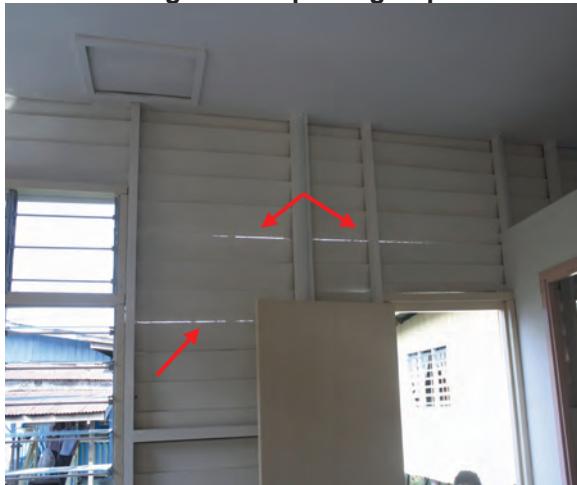
- iii) Susunan dinding papan tindih kasih yang tidak rapat dan siling rumah tertanggal seperti di **Foto 3.16** dan **Foto 3.17**.

Foto 3.16
**Dinding Papan Tindih Kasih
Yang Tidak Dipasang Rapat**

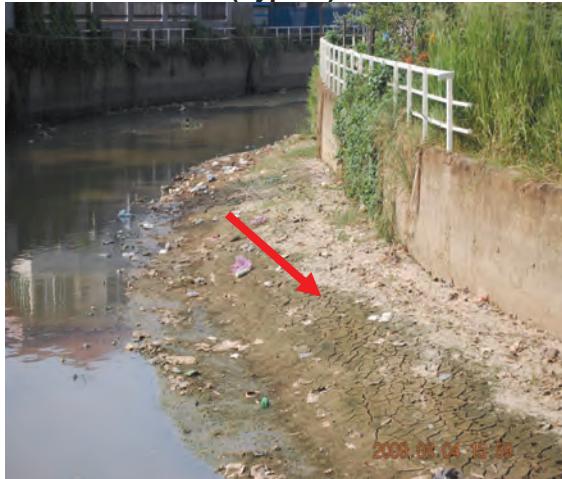
kali setahun. Keadaan mendapan di dalam saliran adalah seperti di **Foto 4.1**. Manakala bagi kerja penyenggaraan Type B, semasa lawatan Audit mendapatkan kerja berkenaan telah dilaksanakan mengikut spesifikasi yang ditetapkan seperti di **Foto 4.2**.

Foto 4.1
Keadaan Saliran Semasa Lawatan Audit
(Type A)

Pada pendapat Audit, kerja penyenggaraan sistem saliran adalah kurang memuaskan kerana kekerapan penyenggaraan hanya sekali setahun berbanding dengan *Standard Operating Procedure* iaitu 4 kali setahun.

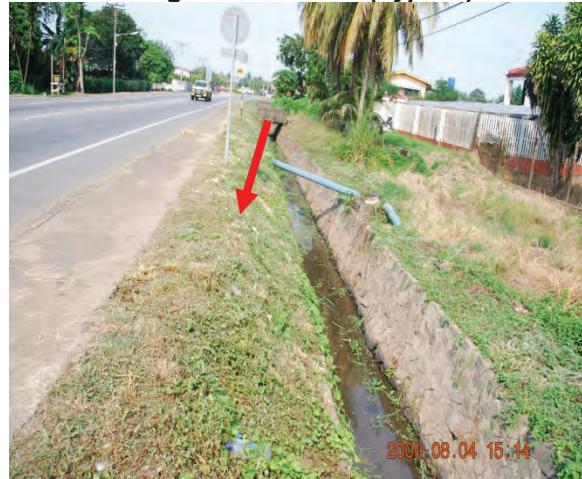
Foto 4.2
Kerja Pemotongan Rumput
Yang Dilaksanakan (Type B)

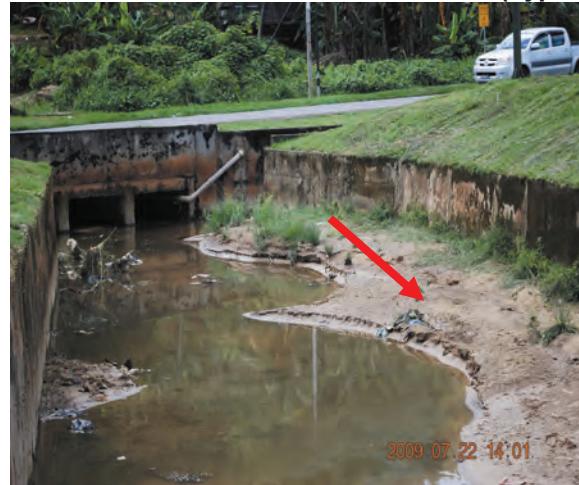
Lawatan fizikal Audit ke kawasan saliran berkenaan didapati masih terdapat mendapan dalam saliran walaupun kerja penyenggaraan telah dilaksanakan mengikut arahan Pegawai Penguasa. Kali terakhir kerja penyenggaraan dijalankan ialah pada 25 April 2009 dan setakat tarikh pengauditan belum ada arahan kerja penyenggaraan berikutnya daripada Pegawai Penguasa. Keadaan mendapan di dalam saliran adalah seperti di **Foto 4.3**.

Foto 4.3
Keadaan Saliran Semasa Lawatan Audit (Type A)

Hasil temu bual dengan pegawai JPS, antara punca berlakunya mendapan ialah pasir atau tanah dari kawasan tapak pembangunan memenuhi saliran setiap kali selepas hujan turun berterusan.

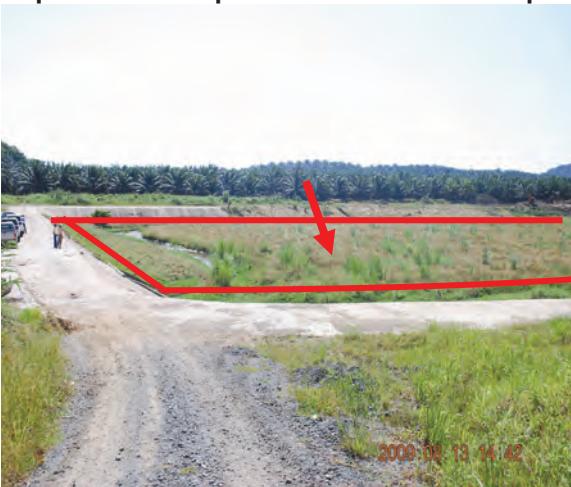
Lawatan fizikal Audit ke kawasan *Detention Pond* Lahad Datu pada 13 Ogos 2009 mendapati, kawasan tersebut dipenuhi mendapan serta ditumbuhi rumput dan kerja penyenggaraan terakhir dilaksanakan ialah pada 31 Mac 2009. Keadaan mendapan dalam *Detention Pond* Lahad Datu adalah seperti di **Foto 4.4** dan **Foto 4.5**.

Foto 4.4
Kawasan Detention Pond Yang Dipenuhi Mendapan Dan Ditumbuhi Rumput

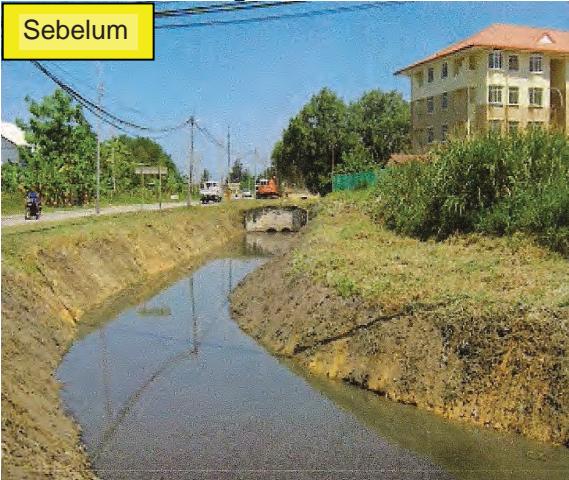
Foto 4.6

Semakan Audit terhadap laporan pengesahan siap kerja penyenggaraan bagi bulan Julai 2009 mendapati kerja penyenggaraan yang dilaksanakan di saliran Jalan JKR Putatan adalah memuaskan seperti di **Foto 4.6**. Bagaimanapun, lawatan fizikal Audit ke saliran berkenaan pada bulan Ogos 2009 mendapati saliran telah dipenuhi sampah semula walaupun kerja penyenggaraan telah dilaksanakan seperti di **Foto 4.7**.

Saliran Yang Telah Dibersihkan

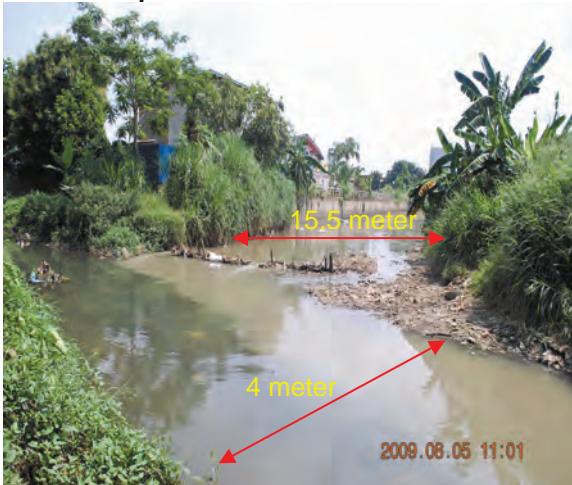
Lawatan fizikal Audit di Daerah Tawau mendapati di penghujung saliran Jalan Sin On/Sg. Tawau yang bersaiz besar bertembung dengan Sungai Tawau yang bersaiz kecil. Apabila berlaku curahan hujan yang luar biasa menyebabkan Sungai Tawau yang bersaiz kecil itu tidak dapat menampung limpahan air dari saliran mengakibatkan berlakunya banjir kilat. Kedudukan saliran Jalan Sin On/Sg. Tawau yang bertembung dengan Sungai Tawau adalah seperti di **Foto 4.8** dan **Foto 4.9**.

Foto 4.8
Sungai Tawau Bersaiz 4 Meter
Yang Menampung Limpahan
Air Daripada Saliran Bersaiz 15.5 Meter

Pihak JPS memaklumkan, banjir kilat yang berlaku antara lain disebabkan sistem perparitan yang tidak sempurna. Bagi mengatasi masalah ini, satu kajian pelan induk saliran sedang dijalankan bagi Bandar Tawau dan Sandakan untuk mengenal pasti dan menyelesaikan masalah tersebut. Kajian di bandar-bandar utama lain akan dicadangkan dalam RMKe-10.

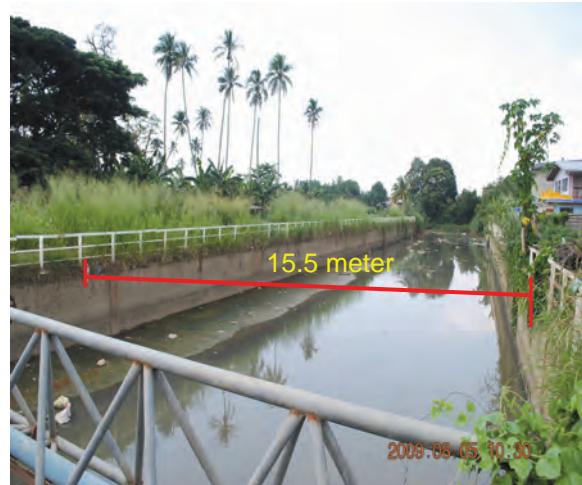
Foto 4.9
Drain 25 Jalan Sin Onn
Berukuran Besar Dengan Kelebaran 15.5 Meter

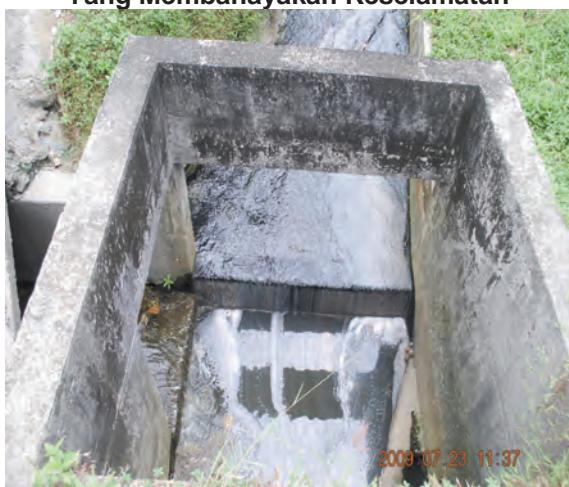
Lawatan fizikal Audit di daerah Sandakan dan Tawau mendapati pagar keselamatan/penghadang parit (*Guardrail*) dan penutup parit di kawasan saliran telah rosak dan tidak disenggara seperti di **Foto 4.10** dan **Foto 4.11**.

Foto 4.10
Drainage Sump Tidak Ditutup Dengan Mild Steel Cover/Grill Yang Membahayakan Keselamatan

Pihak JPS memaklumkan, akan mengambil perhatian dan tindakan susulan ke atas masalah tersebut.

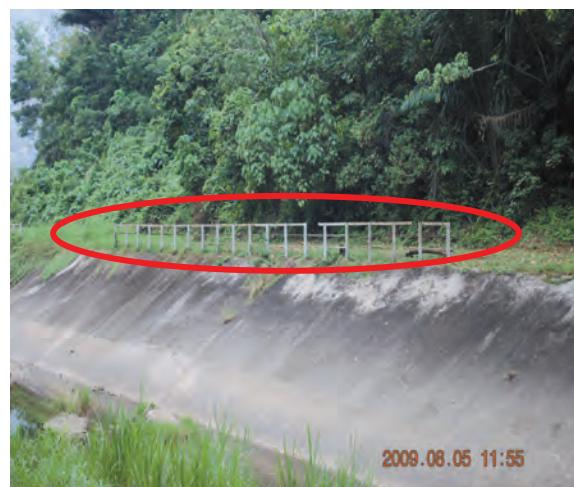
Foto 4.11
Safety Handrail Yang Rosak Dan Hilang Belum Disenggara Dan Diganti

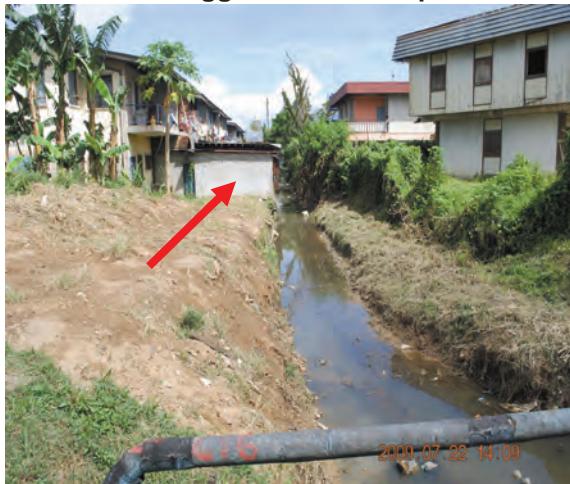
Foto 4.12

Saliran yang melalui kawasan perumahan sukar hendak disenggara kerana terdapat pemilik premis kediaman membuat sambungan rumah mereka hingga ke rizab saliran seperti di **Foto 4.12** hingga **Foto 4.15**.

Bahagian Dapur Rumah
Dibina Hingga Ke Rizab Perparitan

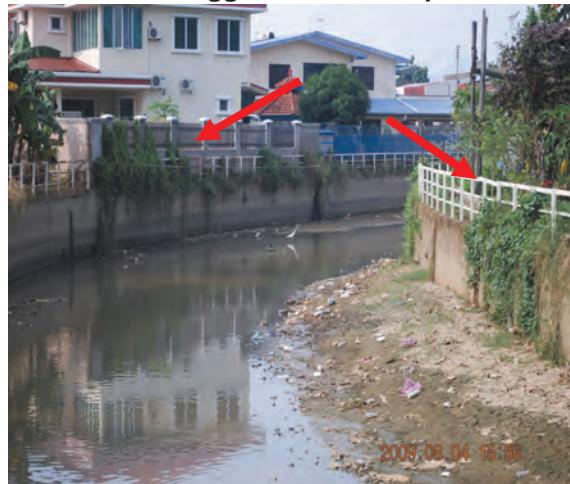
Foto 4.13

Pagar Konkrit Rumah
Dibina Hingga Ke Rizab Perparitan

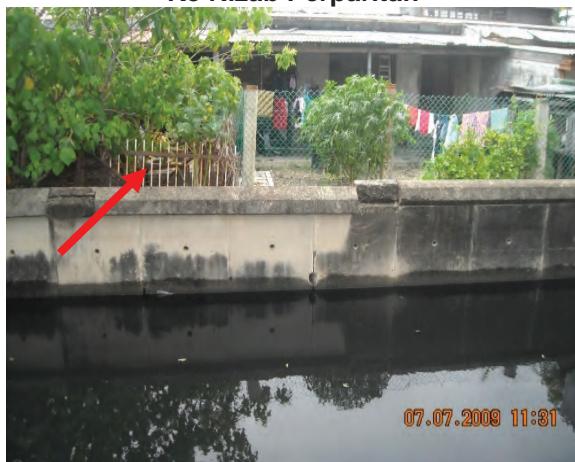
Foto 4.14
Pagar Rumah Dibina Hingga
Ke Rizab Perparitan

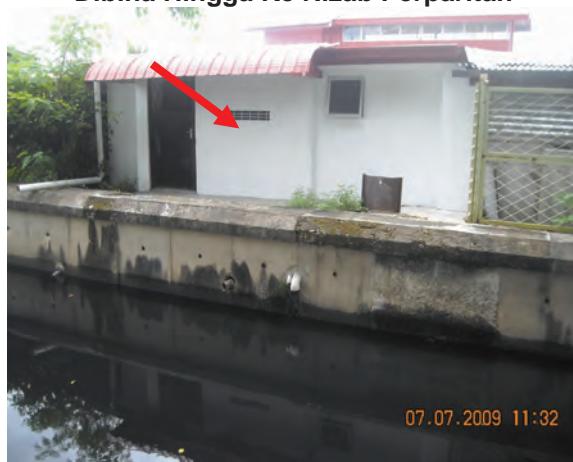
Foto 4.15
Struktur Rumah
Dibina Hingga Ke Rizab Perparitan

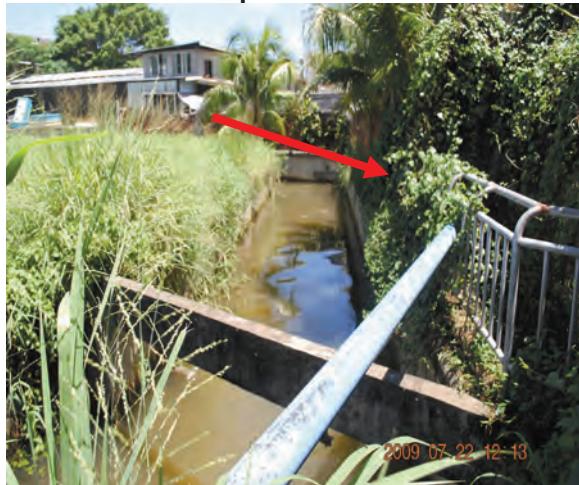
Foto 4.20
**Pagar Dibina Hingga Ke
 Tepi Saliran Menyebabkan Penyenggaraan
 Tidak Dapat Dilaksanakan**

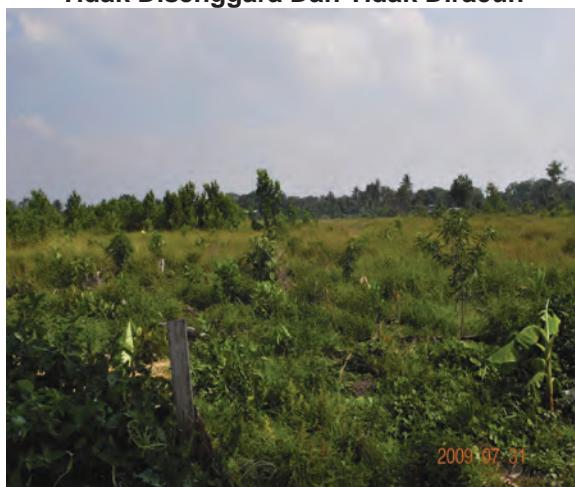
Foto 5.3
Kawasan Tapak Projek
Tanaman Mangga Dan Durian
Tidak Disenggara Dan Tidak Diracun

Pada pendapat Audit, penyenggaraan tujuh projek tanaman adalah kurang memuaskan kerana tanaman tidak dibaja, diracun dan dibersihkan menyebabkan pertumbuhan tanaman projek terjejas serta kualiti dan kuantiti hasil tanaman tidak memenuhi kehendak pasaran.

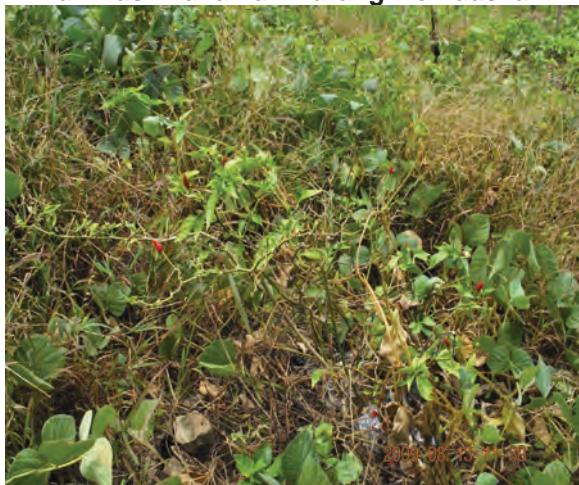
Foto 5.4

Kawasan Tapak Projek Tanaman Cili Padi Tidak Disenggara, Dibaja Dan Hasil Tanaman Kurang Memuaskan

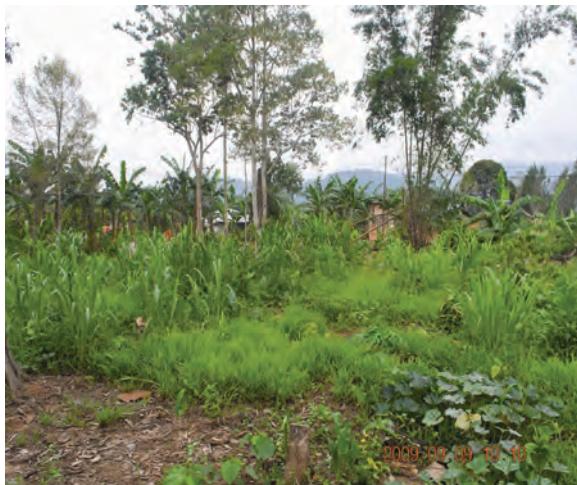
Foto 5.5

Kawasan Tapak Projek Tanaman Kopi Yang Tidak Disenggara

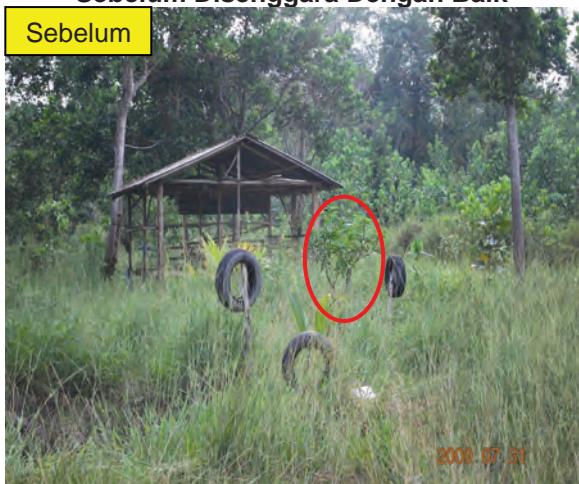
Foto 5.6
Keadaan Tapak
Projek Tanaman Mangga
Sebelum Disenggara Dengan Baik

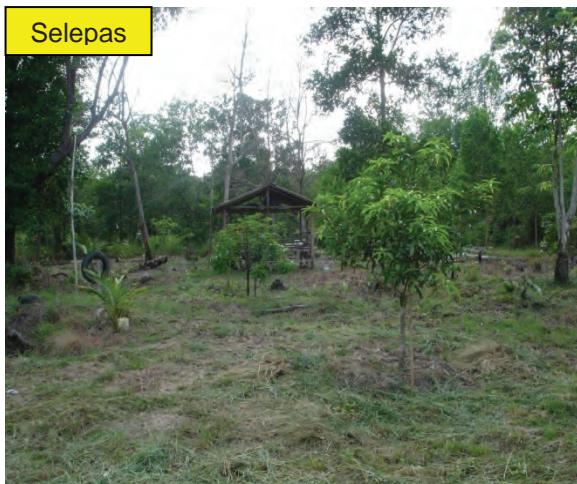
Foto 5.7
Keadaan Tapak Projek
Tanaman Mangga Selepas Disenggara

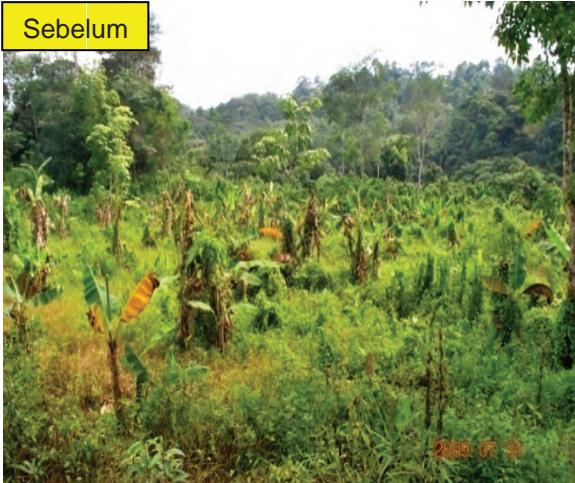
Kawasan Tapak Projek Tanaman Pisang Sebelum Disenggara Dan Diserang Penyakit

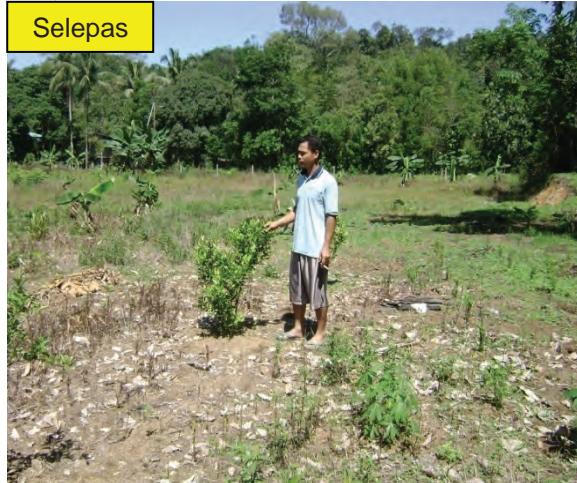
Foto 5.9

Kawasan Tapak Projek Pisang Digantikan Dengan Tanaman Sayur Cekur Manis

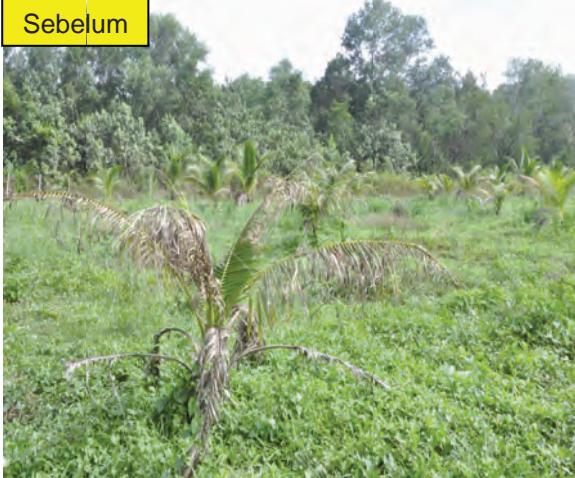
Foto 5.10

Keadaan Kawasan Tapak Projek Tanaman Kelapa Sebelum Disenggara, Dibaja Dan Diserang Penyakit

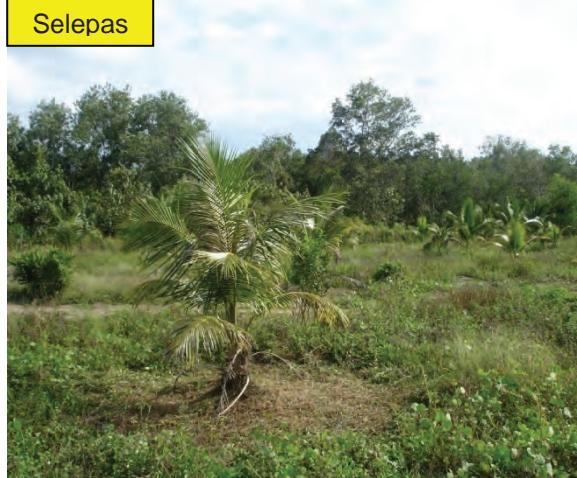
Foto 5.11

Keadaan Selepas Kawasan Tapak Projek Tanaman Kelapa Disenggara

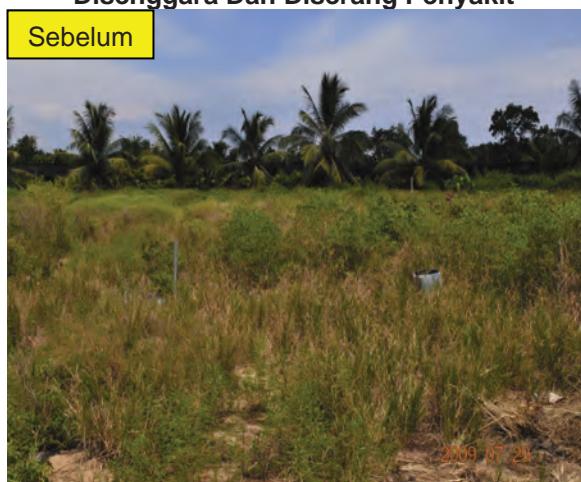
Foto 5.12
Keadaan Tapak Projek
Tanaman Cili Padi Sebelum
Disenggara Dan Diserang Penyakit

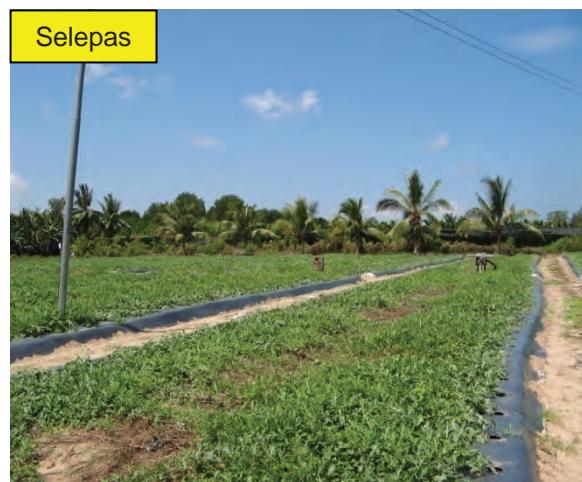
Foto 5.13
Keadaan Selepas Tapak Projek
Dibersihkan Untuk Pusingan Yang Seterusnya

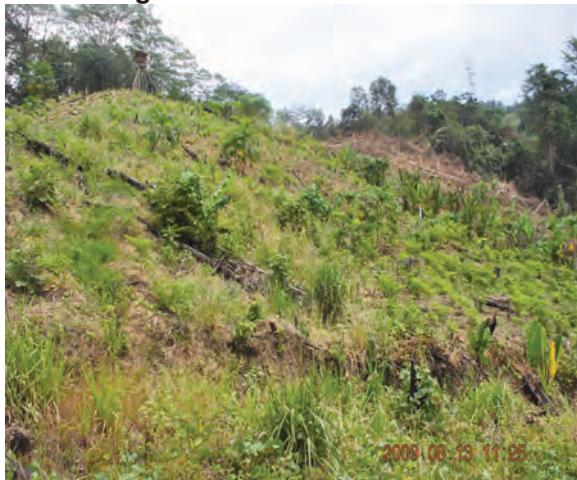
Foto 5.14

Lawatan Audit ke tapak projek tanaman pada bulan Julai hingga Oktober 2009 mendapati empat tapak projek tanaman dilaksanakan di kawasan bukit yang mempunyai kecerunan melebihi 25°. Empat tapak projek tanaman yang terlibat adalah seperti di **Jadual 5.8** dan **Foto 5.14** hingga **Foto 5.17**.

Projek Tanaman Cili Padi Di Kawasan Yang Berkecerunan Melebihi 25°

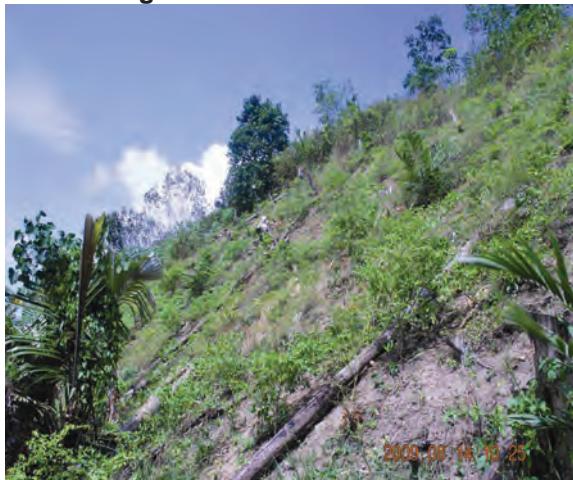
Foto 5.15

Projek Tanaman Cili Padi Di Kawasan Yang Berkecerunan Melebihi 25°

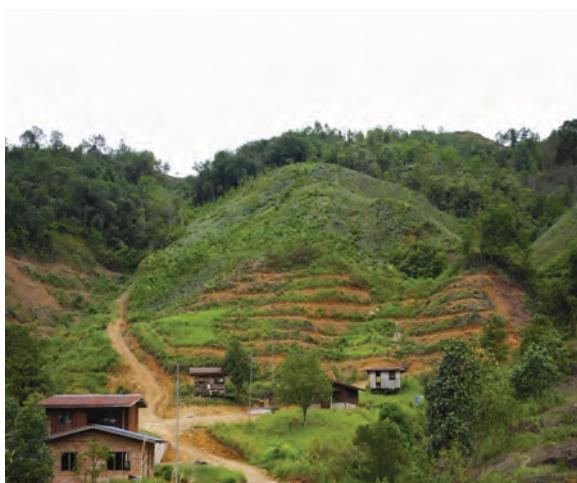
Foto 5.16

Projek Tanaman Nenas Kawasan Yang Berkecerunan Melebihi 25°

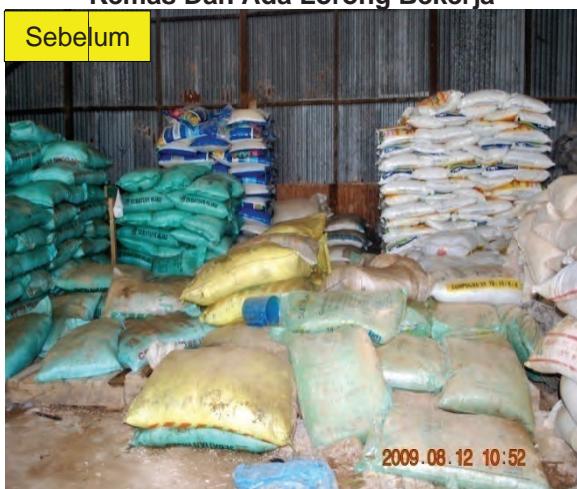
Stok baja tidak disusun dengan teratur mengikut TPS dan tindakan segera yang diambil oleh Pejabat Pertanian Daerah berkaitan selepas teguran Audit adalah seperti di **Foto 5.18** hingga **Foto 5.27**.

Foto 5.18
Keadaan Stok Baja
Sebelum Disusun Dengan
Kemas Dan Ada Lorong Bekerja

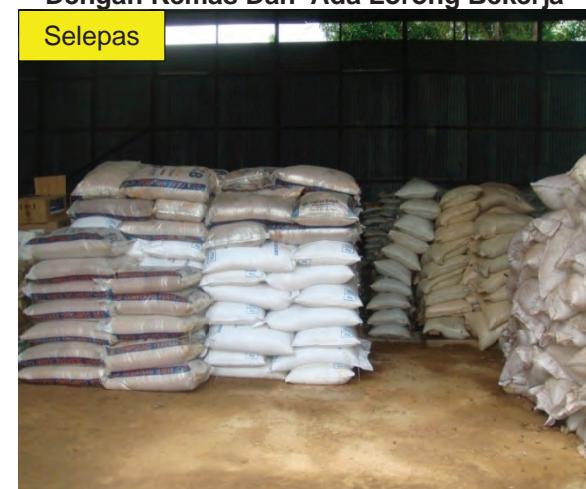
Foto 5.19
Keadaan Selepas
Susunan Stok Baja Disusun
Dengan Kemas Dan Ada Lorong Bekerja

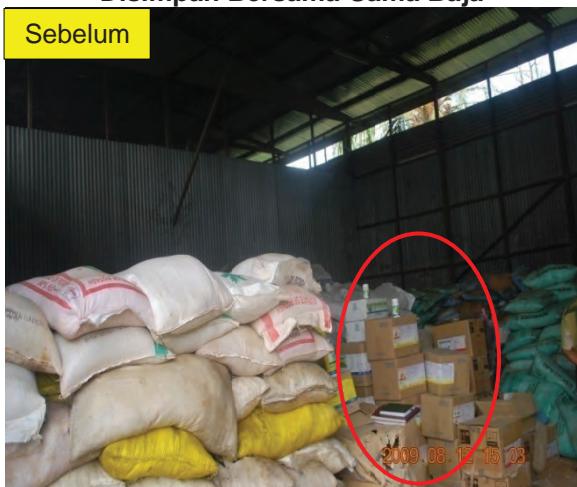
Foto 5.20
Keadaan Stor Stok Racun Rumpai
Disimpan Bersama-Sama Baja

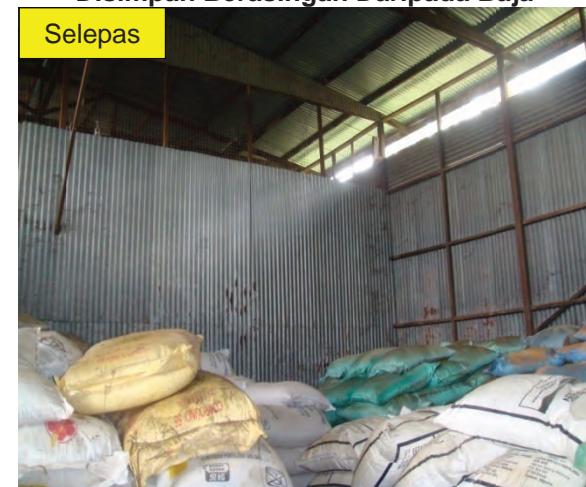
Foto 5.21
Keadaan Stok Racun Rumpai Selepas
Disimpan Berasingan Daripada Baja

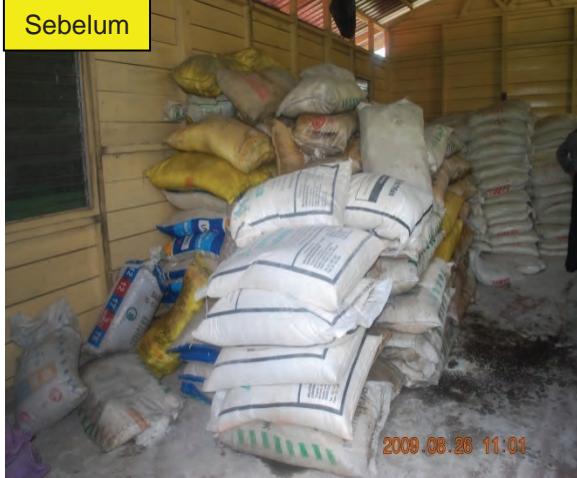
Foto 5.22
Keadaan Stok Baja Disusun Berselang-Seli Dan Tidak Menggunakan Pelet

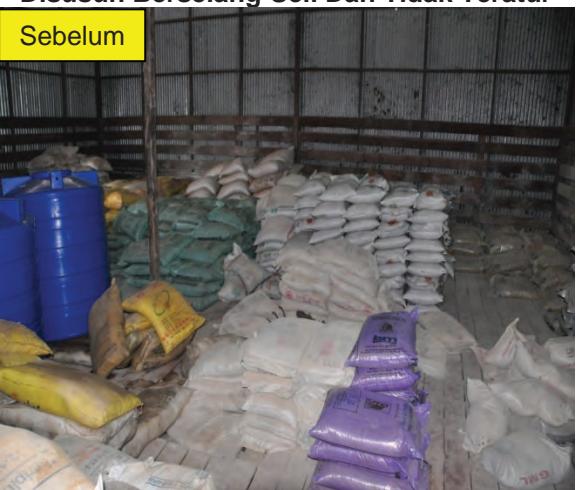
Foto 5.24
Keadaan Stok Baja Yang Tidak Disusun Berselang-Seli Dan Tidak Teratur

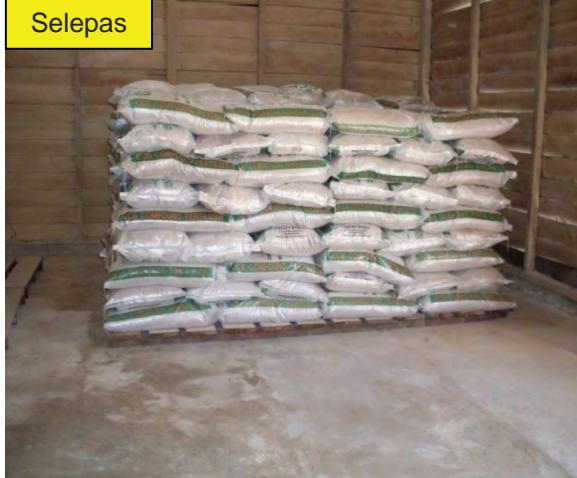
Foto 5.23
Keadaan Stok Baja Setelah Disusun Berselang-Seli Dan Menggunakan Pelet

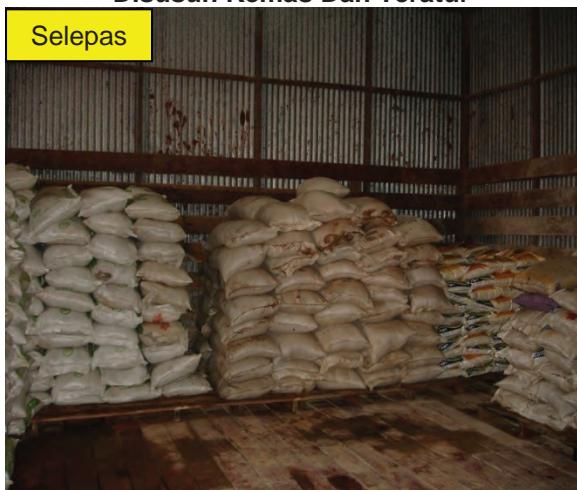
Foto 5.25
Keadaan Stok Baja Selepas Disusun Kemas Dan Teratur

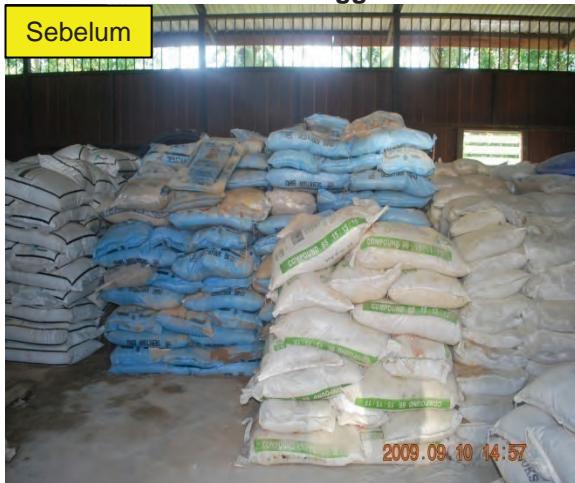
Foto 5.26
Keadaan Stok Baja Tidak Disusun
Kemas Dan Tidak Menggunakan Pelet

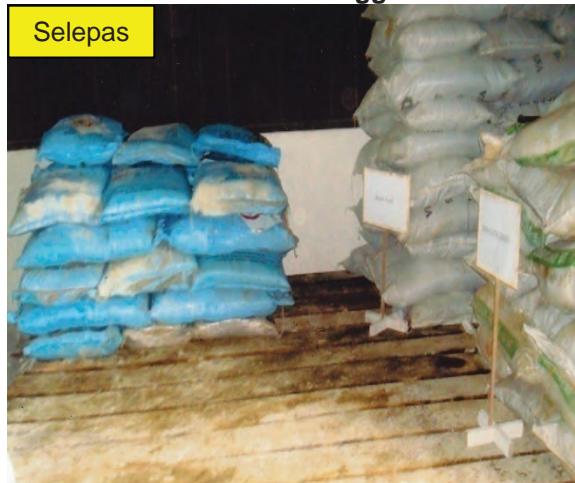
Foto 5.27
Keadaan Stok Baja Selepas
Disusun Kemas Dan Menggunakan Pelet
