LAPORAN KETUA AUDIT NEGARA

AKTIVITI KEMENTERIAN/JABATAN/AGENSI
DAN PENGURUSAN SYARIKAT KERAJAAN
NEGERI SABAH
TAHUN 2009

LAPORAN KETUA AUDIT NEGARA TAHUN 2009 NEGERI SABAH

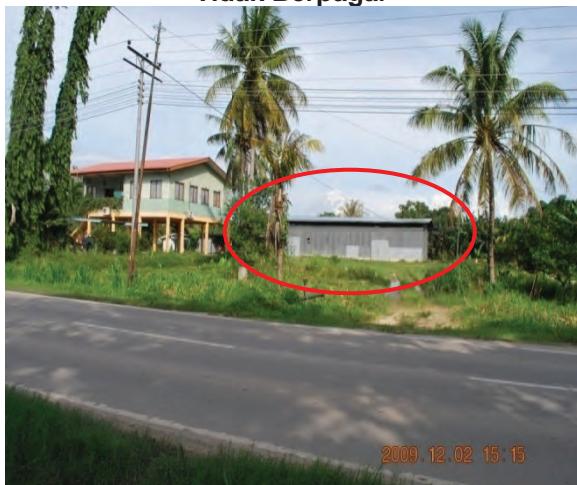
Pemeriksaan Audit terhadap keselamatan dan kebersihan di stor Pejabat Pertanian Daerah mendapati, kawasan bangunan stor tidak berpagar, terdedah kepada banjir (Kota Marudu), keadaan stor yang tidak bersih, tidak ada alat pemadam api, bangunan stor tidak disenggara dan menyimpan barang-barang rosak dan usang. Perkara ini adalah disebabkan pengurusan stor dibuat oleh seorang pegawai dan pemeriksaan serta pemverifikasian stor tidak dijalankan mengikut TPS. Ciri-ciri keselamatan dan kebersihan yang tidak dipatuhi serta keadaan bangunan stor adalah seperti di **Jadual 5.14 , Keratan Akhbar 5.1** dan **Foto 5.28** dan **Foto 5.29**.

Foto 5.28
Kawasan Bangunan Stor Tidak Berpagar

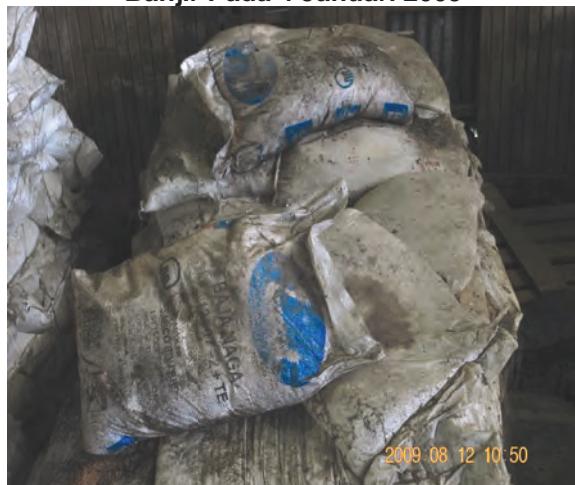
Foto 5.29
Baja Yang Rosak Akibat Banjir Pada 4 Januari 2009

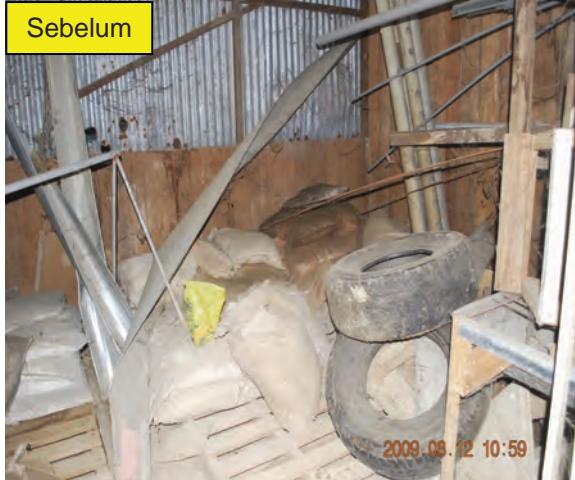
Foto 5.30

Keadaan Peralatan Rosak Masih Disimpan Dalam Stor Dan Belum Dibuat Pelupusan

Bagaimanapun, selepas teguran Audit, Pejabat Pertanian Daerah berkaitan telah mengambil tindakan penambahbaikan terhadap keselamatan dan kebersihan stor seperti **Foto 5.30 hingga 5.37.**

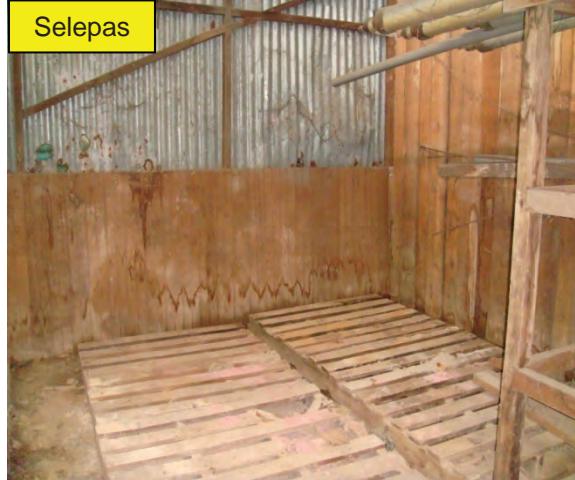
Foto 5.31

Keadaan Selepas Peralatan Rosak Dikeluarkan Dan Dibuat Pelupusan

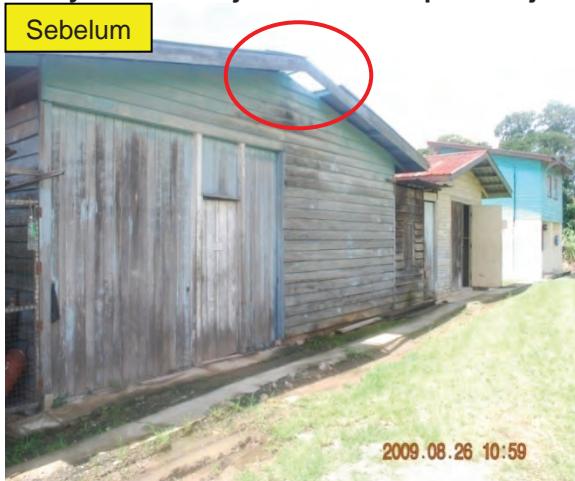
Foto 5.32

Keadaan Atap Stor Yang Rosak Menyebabkan Baja Terdedah Kepada Hujan

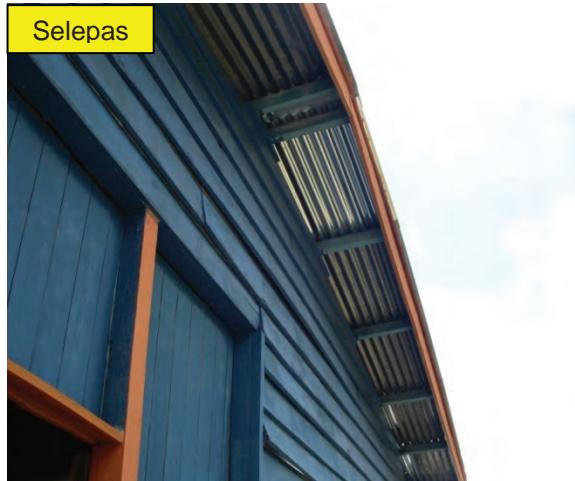
Foto 5.33

Keadaan Atap Stor Selepas Diperbaiki

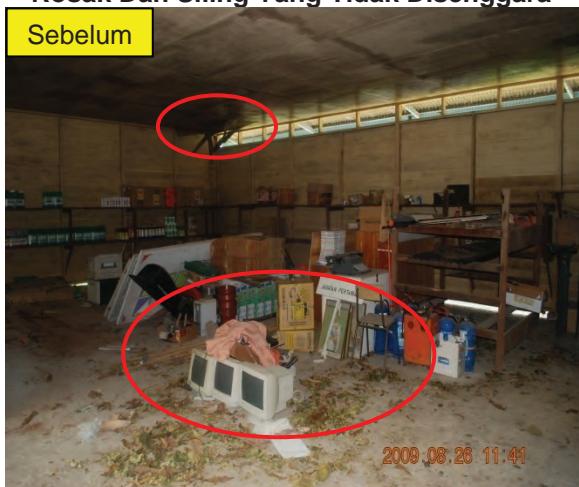
Foto 5.34
Keadaan Stor Yang
Tidak Bersih, Menyimpan Monitor Yang
Rosak Dan Siling Yang Tidak Disenggara

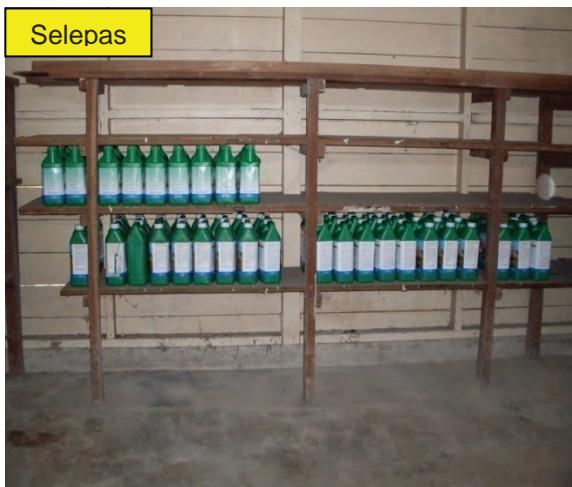
Foto 5.35
Keadaan Stor Selepas
Dibersih dan Disusun Rapi

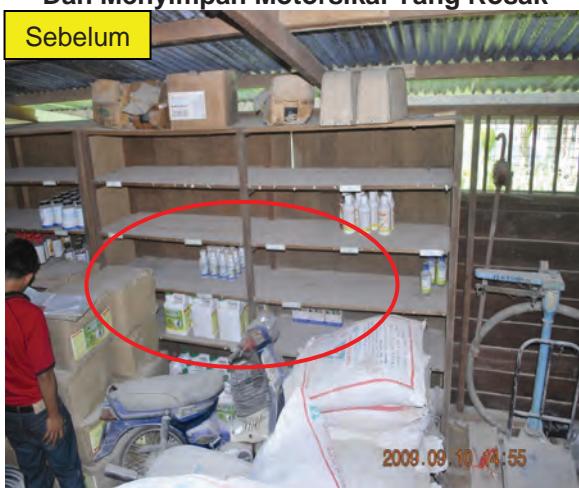
Foto 5.36
Keadaan Stor Yang Tidak Bersih
Dan Menyimpan Motorsikal Yang Rosak

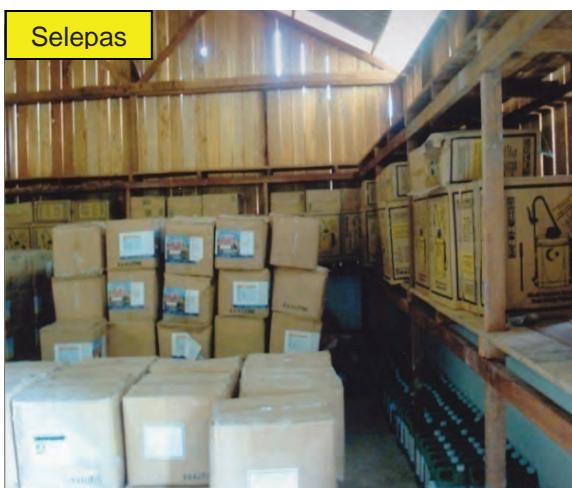
Foto 5.37
Keadaan Stor Yang Telah Di Bersihkan

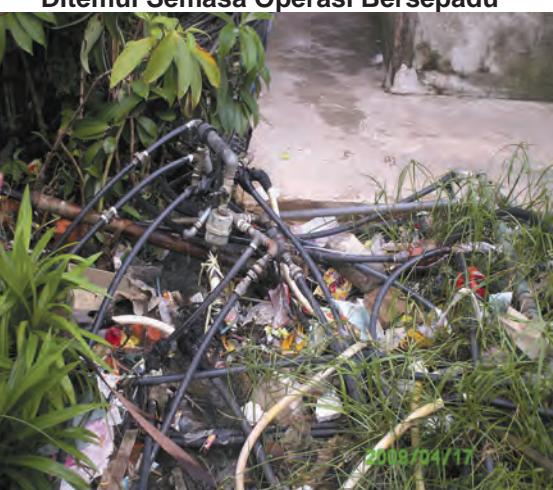
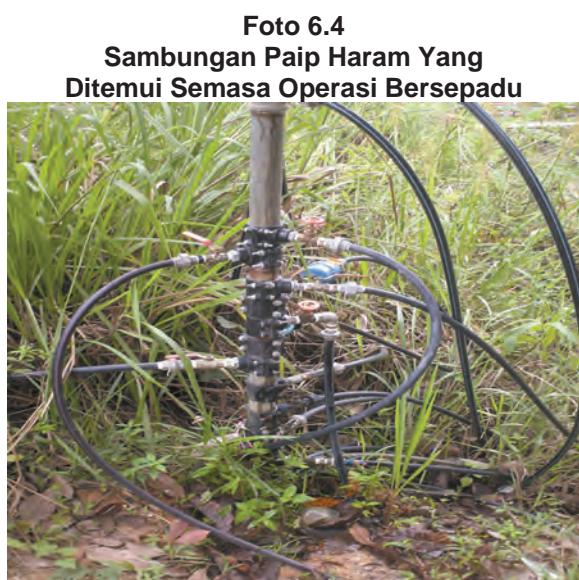
Foto 6.3 dan **Foto 6.4** adalah contoh sambungan haram di kawasan setinggan yang ditemui semasa operasi dijalankan.

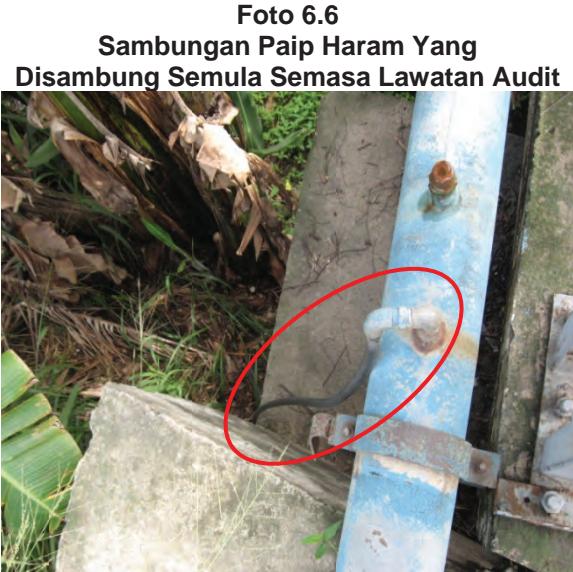
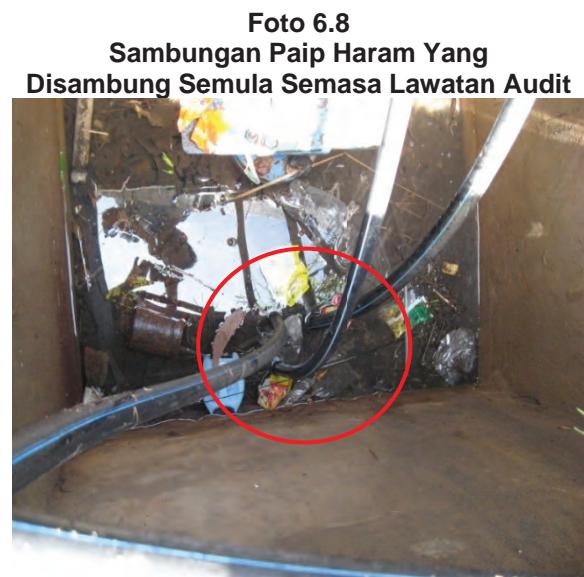
Foto 6.5 dan **Foto 6.7** menunjukkan sambungan haram di kawasan setinggan yang telah dipotong oleh pihak JANS. Bagaimanapun, lawatan Audit bersama pihak JANS ke lokasi yang sama mendapati ianya telah disambung semula seperti di **Foto 6.6** dan **Foto 6.8**.

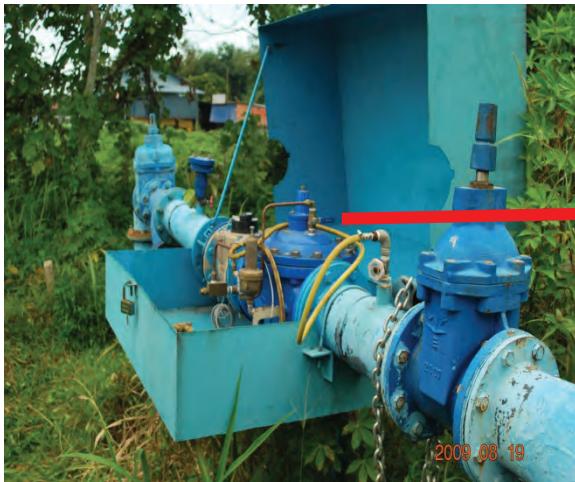
Foto 6.15

- ii) **Pressure Reducing Valve (PRV)** - Lawatan Audit ke empat buah DMZ mendapati dua buah DMZ mempunyai PRV yang masih berfungsi. Bagaimanapun, PRV di DMZ Batu 10 dan Taman Mawar tidak dapat dimanfaatkan disebabkan tekanan air rendah di kawasan tersebut. **Foto 6.15** dan **Foto 6.16** adalah contoh PRV di DMZ yang tidak berfungsi semasa lawatan Audit dijalankan.

PRV Di DMZ Tidak Berfungsi

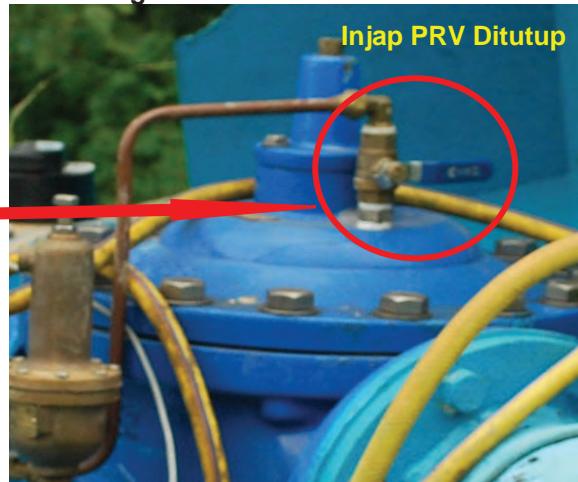
Foto 6.16

Injap PRV Ditutup

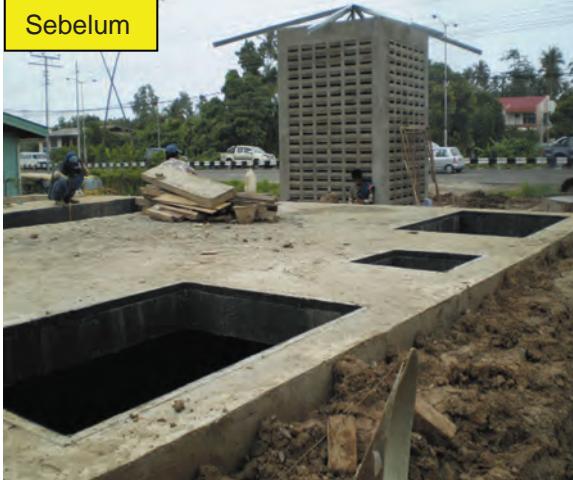
Pump Station 1 Tidak Dilengkapi Pagar Dan Papan Tanda Semasa Lawatan Audit

Selepas teguran Audit, tindakan untuk menyediakan pagar dan papan tanda telah diambil oleh Kontraktor. **Foto 7.1** hingga **Foto 7.6** menunjukkan keadaan sebelum dan selepas pembinaan pagar dan papan tanda bagi *Pump Station* berkaitan.

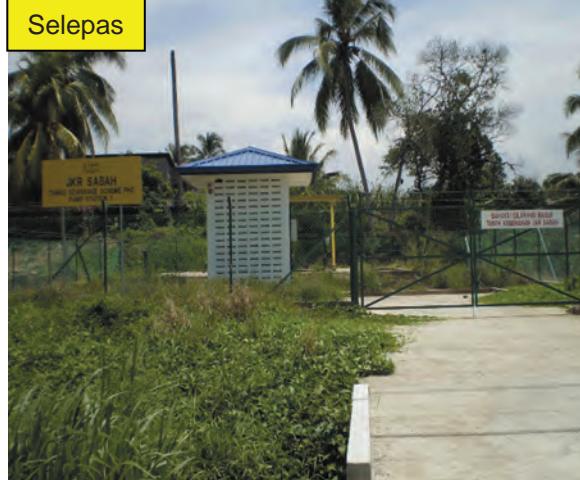
Foto 7.2

Pump Station 1 Telah Dilengkapi Pagar Dan Papan Tanda

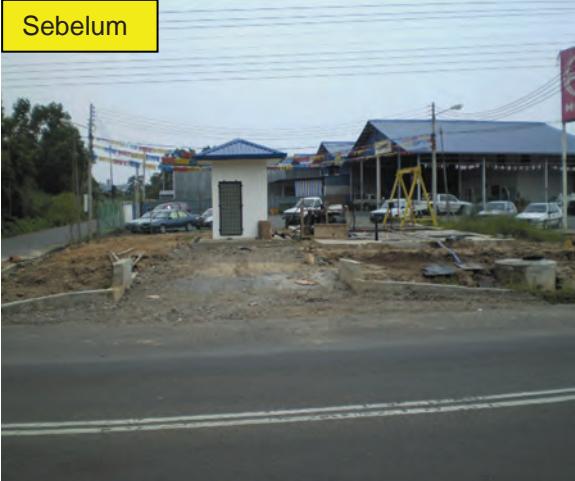
Foto 7.3

Pump Station 2 Tidak Dilengkapi Pagar Dan Papan Tanda Semasa Lawatan Audit

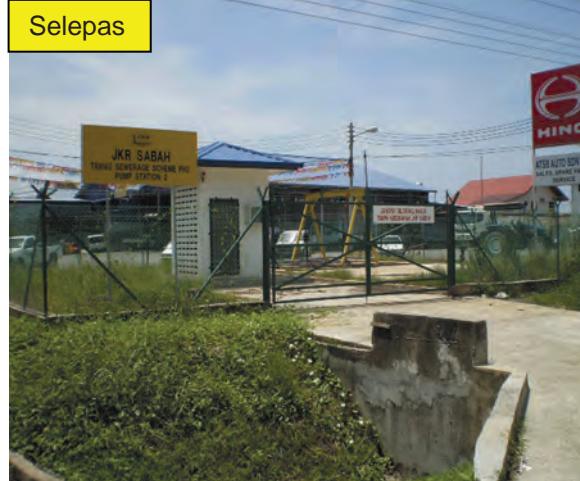
Foto 7.4

Pump Station 2 Telah Dilengkapi Pagar Dan Papan Tanda

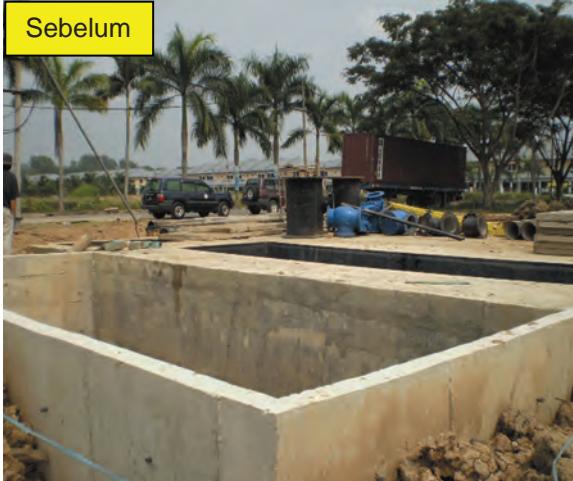
Foto 7.5

Pump Station 6 Tidak Dilengkapi Pagar Dan Papan Tanda Semasa Dalam Pembinaan

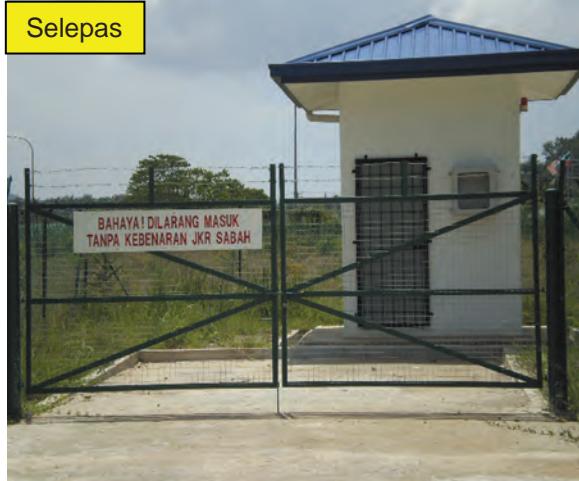
Foto 7.6

Pump Station 6 Telah Dilengkapi Pagar Dan Papan Tanda

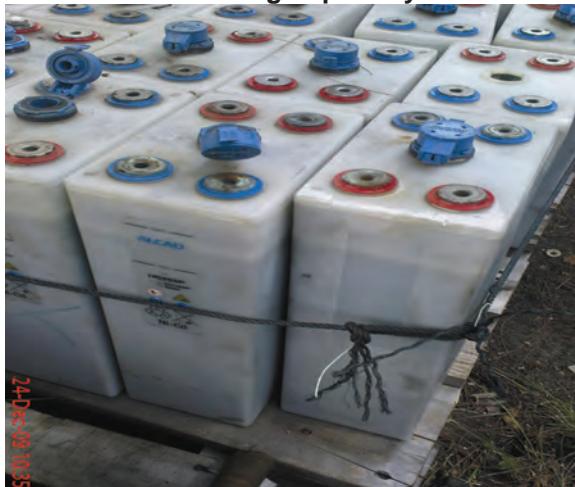
Bil.	Klausu	Spesifikasi Kontrak	Kuantiti	Harga (RM)	Keadaan Fizikal
1.	2	“Supply and installation of Ni-Cad batteries bank c/w approved type battery charger (Dedicated Type) and all necessary wirings for generator starting system” seperti di Foto 8.1 .	1	16,875	Lead Acid Batteries dibekalkan seperti di Foto 8.2 .
2.	10	“Two (2) year service/maintenance for generator set in accordance to manufacturer recommendation inclusive of all consumable oil, filter, tools and etc.”	1	8,000	Penyenggaraan tidak pernah dilakukan.
3.	13	“Allow training of owner’s operator/staff for one(1) week.”	1	1,000	Tiada latihan diberikan.
Jumlah				25,875

Ni-Cad Batteries Yang Sepatutnya Dibekalkan

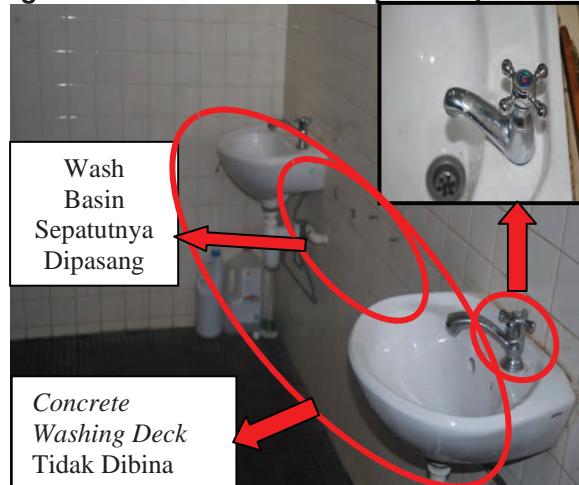
Bil.	Spesifikasi Kontrak	Kuantiti	Kadar (RM)	Harga (RM)	Keadaan Fizikal
1.	BILL NO.3 – WATER TREATMENT Item 3.1 Pump House: “i. Valve Meter - Remove and replace with new similar pressure valve meter from 0 – 100kg/cm2.”	1	500	500	Valve meter tidak dipasang. (Foto 8.3)
2.	BQ NO. 2.2 - COUNTER COMPLEX “i. Remove and cart away from fixed glasswindow w/c hw timber frame and replace with 6mm thk anodized aluminum glass frame window.”	70	50	3,500	Ketebalan cermin kaunter yang dibekalkan adalah 2mm. (Foto 8.4)
3.	BQ NO. 5 – OTHERS Item 5.1.1: ” Supply and fixed wash basin size: 395 x 382 x 172mm w/c self-closing pillar tap with push button, bright chrome plated including construct a concrete washing deck (rate to include plumbing works, new glazed tiles to top deck and walls).”	12	450	5,400	Wash Basin Tidak Dipasang, Concrete Washing Deck Tidak Dibina Dan Kepala Paip Tidak Diganti (Foto 8.5)

Foto 8.5
Wash Basin Tidak Dipasang, Concrete
Washing Deck Tidak Dibina Dan Kepala Paip Tidak Diganti

Semakan Audit selanjutnya mendapati pembayaran telah dibuat walaupun kerja yang dilaksanakan tidak mengikut spesifikasi kontrak.

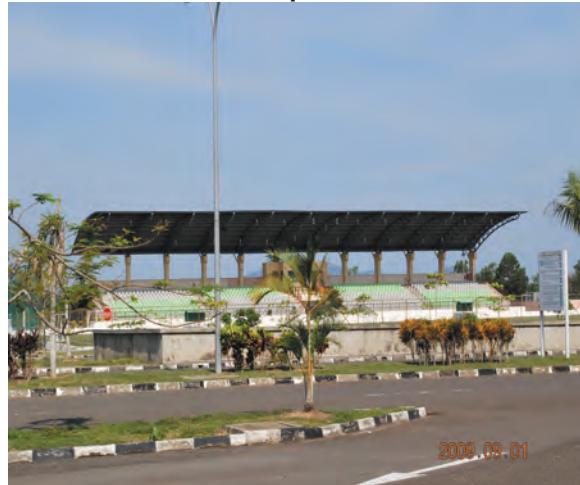
Bil.	Tempat	Keadaaan Fizikal
1.	Stadium Hoki Kompleks Sukan Tawau	Stadium hoki ini hanya digunakan pada waktu siang kerana tidak dilengkapi lampu limbah. Kedudukan tempat duduk penonton yang menghadap matahari pada waktu petang menjelaskan keselesaan kerana matahari memancar terus kepada penonton seperti di Foto 8.6 .

Foto 8.6
Stadium Hoki Kompleks Sukan Tawau

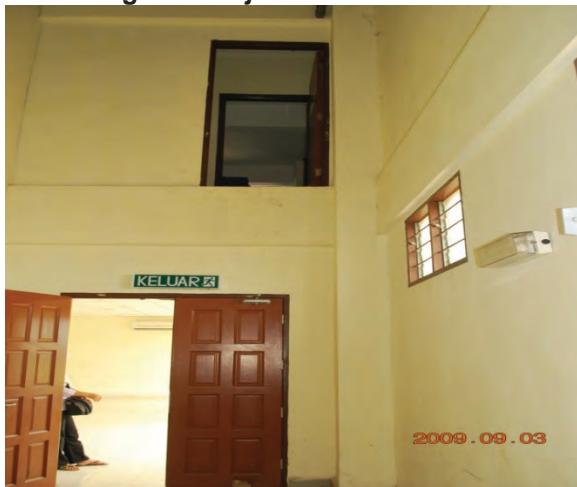
Foto 8.8
Tangga Sementara Yang
Digunakan Untuk Ke Bilik Tangki Air Sejuk

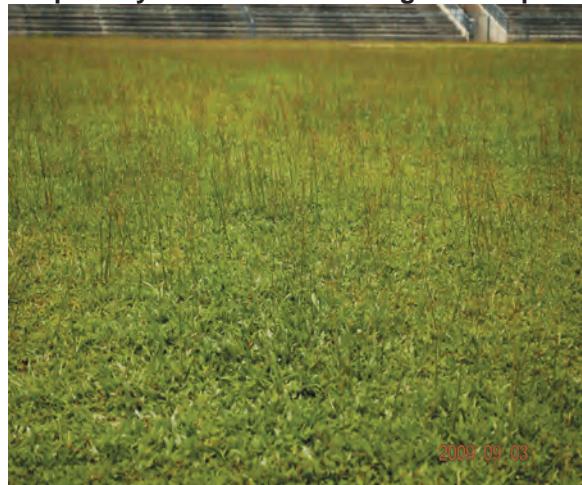
6.	Padang Bola Sepak Kompleks Sukan Tawau	Rumput kemuncup yang tidak sepatutnya tumbuh seperti di Foto 8.21 , tanah hitam tidak digunakan untuk pembinaan padang bola seperti di Foto 8.22 , rumput tumbuh tidak rata seperti di Foto 8.23 dan air bertakung di padang seperti di Foto 8.24 .

Rumput Di Padang Bola Sepak Tumbuh Tidak Sama Rata

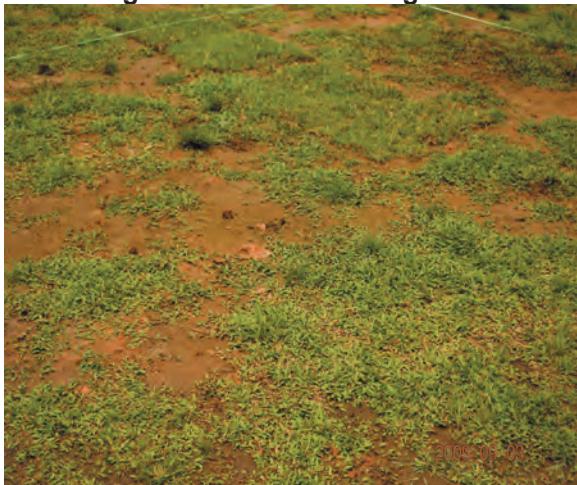
Foto 8.24
Air Bertakung Di Padang

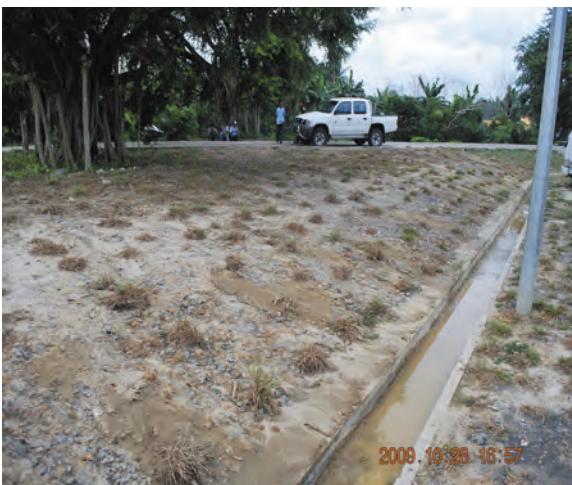
11.	Rumah Pam Stadium Hoki Kompleks Sukan Sandakan	Longkang perimeter di rumah pam sedang dibina selepas projek disahkan siap seperti di Foto 8.35 . Sepatutnya dibina semasa pembinaan <i>apron</i> .

Foto 8.35
Longkang Perimeter Dibina Selepas Projek Disahkan Siap

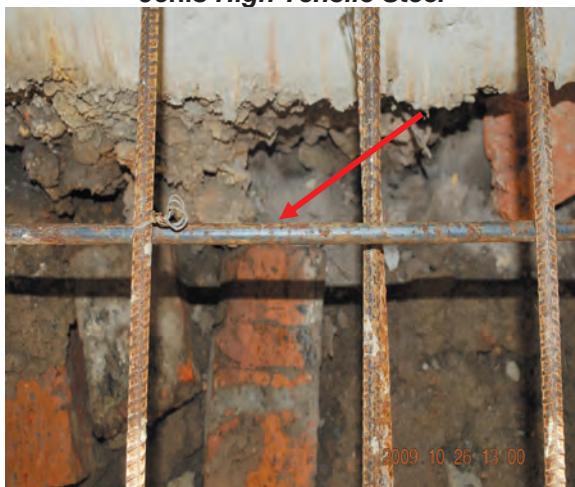
12.	Dewan Serbaguna Kompleks Sukan Kota Belud	Besi tetulang yang dipasang bagi pembinaan tempat duduk penonton tidak mengikut spesifikasi. Besi tetulang jenis <i>mild steel</i> yang mempunyai gred dan kekuatan lebih rendah telah dipasang menggantikan besi tetulang jenis <i>high tensile steel</i> seperti di Foto 8.36 . Kerja yang telah siap didapati berongga dan tidak sempurna seperti di Foto 8.37 . <i>Stiffener</i> atau tiang tidak dibina di tengah-tengah dinding batu-bata seperti di Foto 8.38 . Tetulang <i>exmet</i> tidak dipasang di setiap lapisan keempat batu-bata bagi menguatkan dinding Foto 8.39 .

Foto 8.38
Stiffener Antara Tiang Tidak Dibina

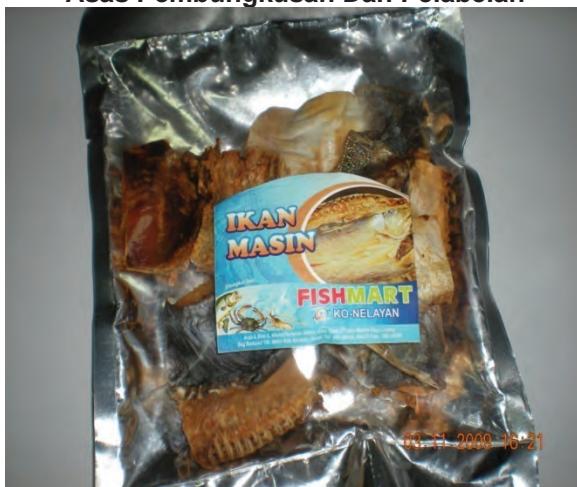
Foto 9.10
**Ikan Masin Yang Siap Untuk
 Dipasarkan Tidak Mematuhi Syarat
 Asas Pembungkusan Dan Pelabelan**

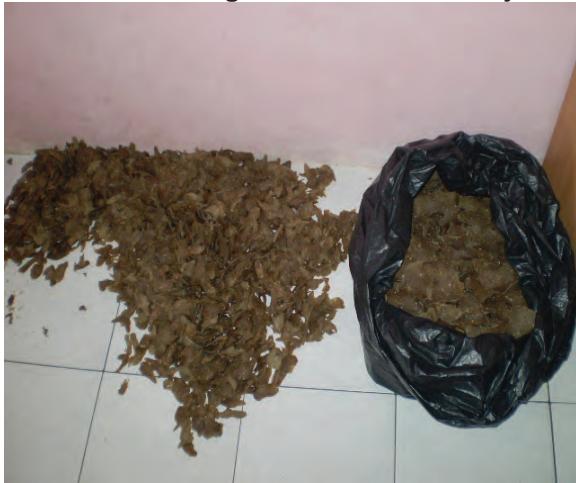
Kualiti produk yang dihasilkan dalam perusahaan pemprosesan makanan daripada hasil laut terutamanya perusahaan pengeringan adalah bergantung kepada penyediaan tempat penjemuran. Lawatan fizikal Audit ke tempat perusahaan pengeringan mendapati penyediaan tempat penjemuran tidak seragam seperti di **Foto 9.11** hingga **Foto 9.14**.

Foto 9.11
Tempat Penjemuran Keropok Kering
Di Lantai Ruang Tamu Rumah Peminjam

Semakan Audit mendapati KO-NELAYAN tidak menyediakan satu garis panduan yang khusus sebagai tatacara dan panduan kepada peminjam untuk penyediaan tempat penjemuran yang betul dan seragam supaya kualiti produk yang dihasilkan boleh dipasarkan secara komersil dan perusahaan yang diusahakan berkembang maju.

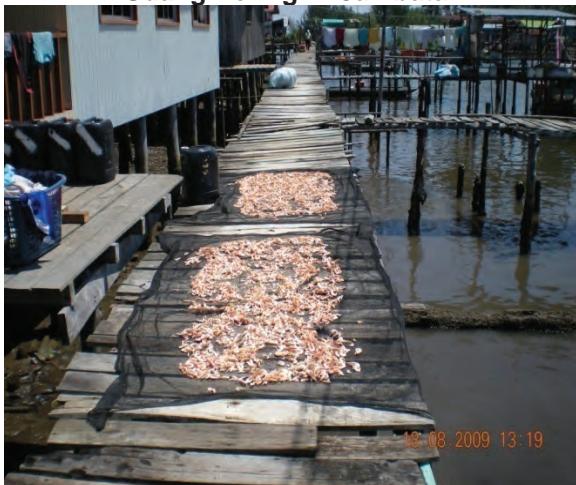
Foto 9.13
Tempat Penjemuran
Udang Kering Di Jambatan

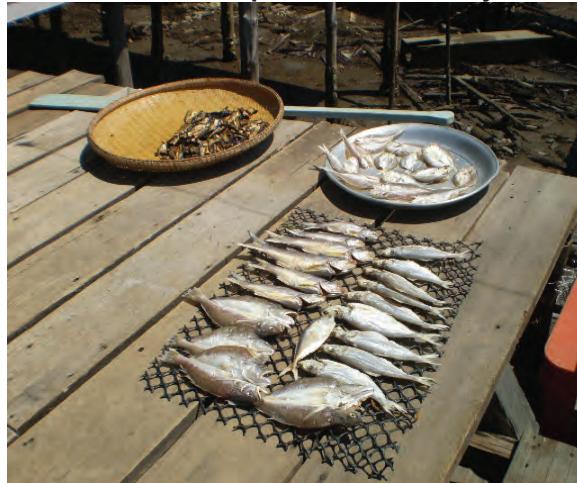
Foto 9.12
Tempat Penjemuran Ikan Masin
Di Lantai Hadapan Rumah Peminjam

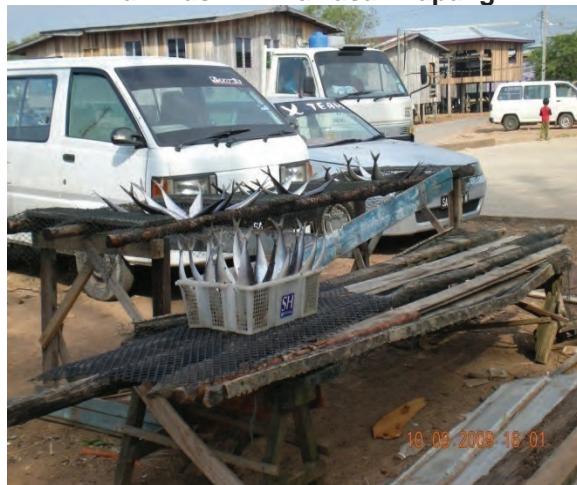
Foto 9.14
Tempat Penjemuran
Ikan Masin Di Kawasan Lapang

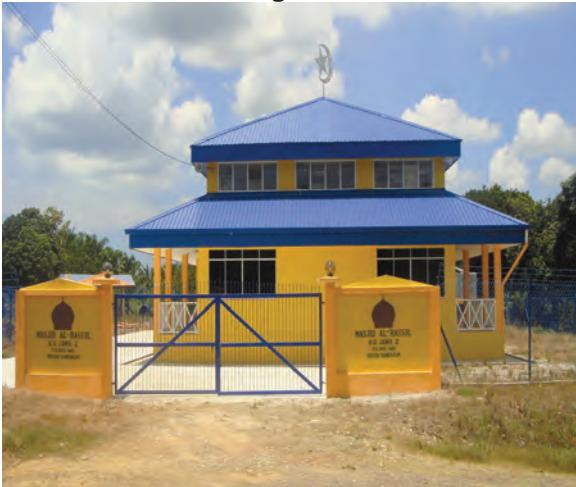
Lawatan Audit ke Sandakan, Beluran dan Tawau bagi memeriksa tanah wakaf yang belum diletak hak tetapi telah dibangunkan mengikut tujuan wakaf adalah seperti di **Foto 10.1** hingga **Foto 10.4**.

Foto 10.1
Bangunan Masjid Di Atas
Tanah Wakaf Yang Belum Diletak Hak

Pada pendapat Audit, usaha peletakan hak wakaf tidak memuaskan kerana tidak dibuat dengan segera dan merugikan masyarakat Islam.

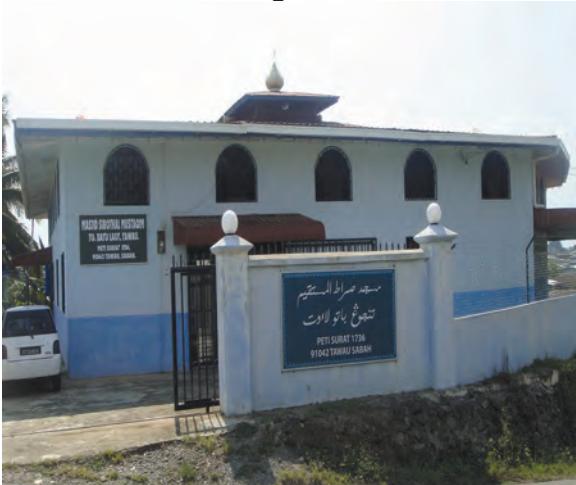
Foto 10.3
Bangunan Masjid Di Atas
Tanah Wakaf Yang Belum Diletak Hak

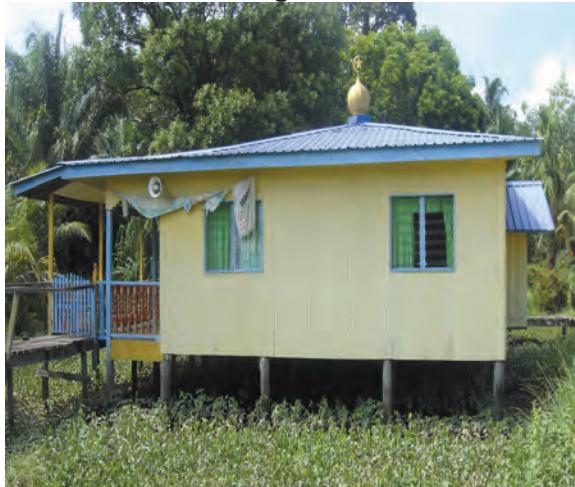
Foto 10.2
Bangunan Masjid Di Atas
Tanah Wakaf Yang Belum Diletak Hak

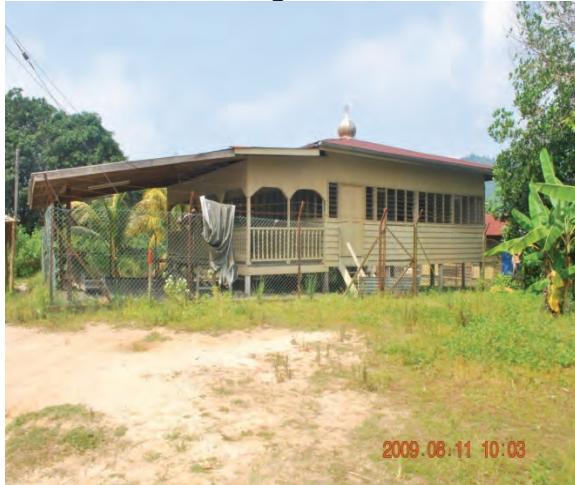
Foto 10.4
Bangunan Masjid Di Atas
Tanah Wakaf Yang Belum Diletak Hak

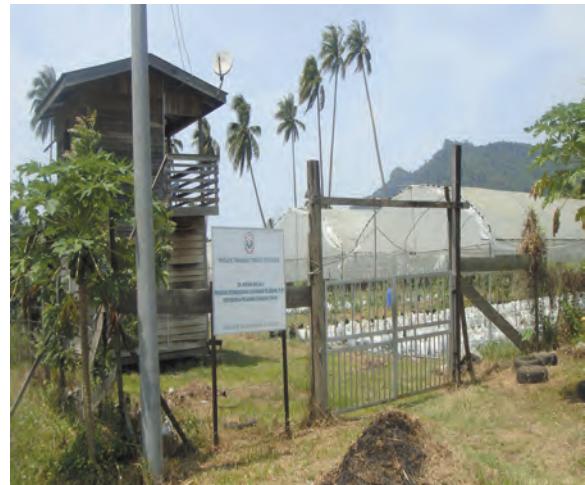
Foto 10.6

Lawatan Audit ke tapak baru Masjid Kampung Kinabutan Besar, Tawau bagi menggantikan tapak lama kerana terlibat dengan projek Rancangan Mencegah Banjir Sungai Kinabutan Fasa II dan III mendapati, tapak baru tersebut telah diusahakan dengan tanaman tomato. Tapak lama dan tapak baru Masjid Kampung Kinabutan Besar yang diusahakan dengan tanaman tomato oleh penduduk kampung tanpa izin MUIS adalah seperti di **Foto 10.5** dan **Foto 10.6**.

Tapak Baru Masjid Kg. Kinabutan Besar Yang Diusahakan Tanaman Tomato

Tapak baru masjid telah dikenal pasti sejak tahun 2005, namun tidak dibangunkan sehingga tanah wakaf tersebut diusahakan dengan tanaman tomato. Butiran tanah yang telah dibangunkan dengan perkara selain daripada yang diniatkan semasa lawatan Audit adalah seperti di **Jadual 10.5**.

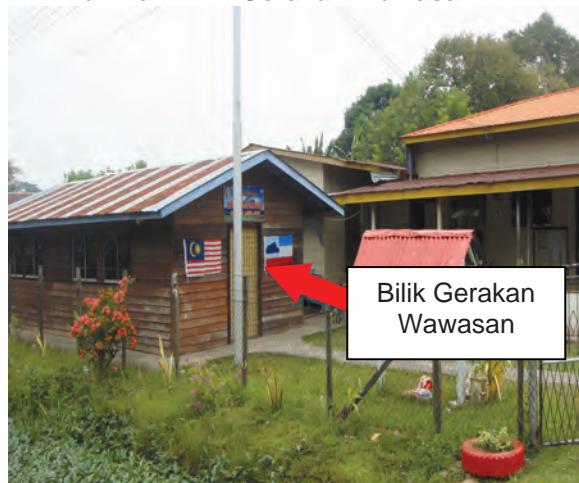
Foto 10.7
Tanah Wakaf Turut Didirikan Bilik Gerakan Wawasan

Pada pendapat Audit, pembangunan tanah wakaf tidak memuaskan kerana tanah wakaf tidak dibangunkan mengikut niat pewakaf, pemantauan dan penguatkuasaan perlu lebih tegas supaya tiada perkara lain selain mengikut niat pewakaf.

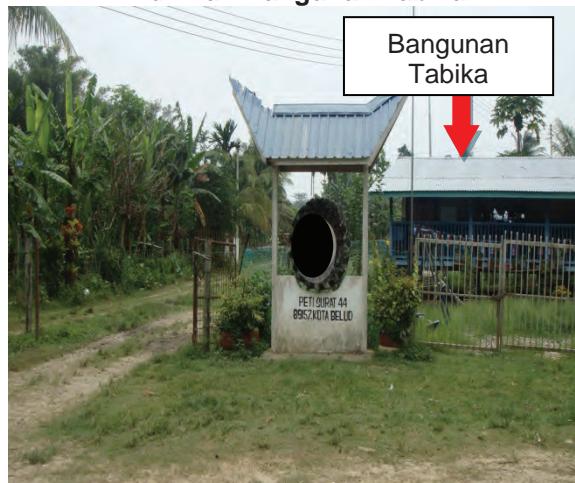
Foto 10.8
Tanah Wakaf Turut Didirikan Bangunan Tabika

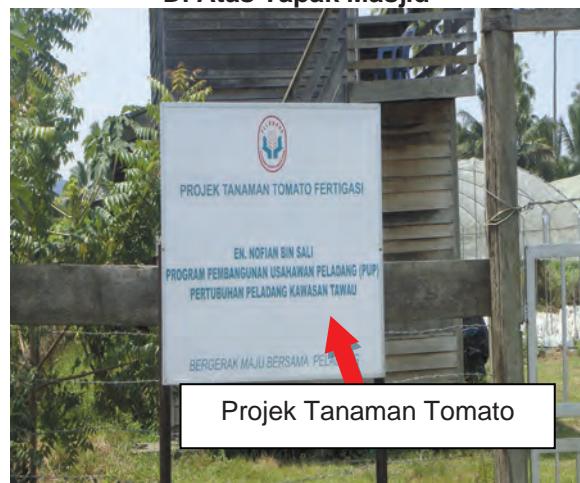
Foto 10.10
Projek Tanaman Tomato Di Atas Tapak Masjid

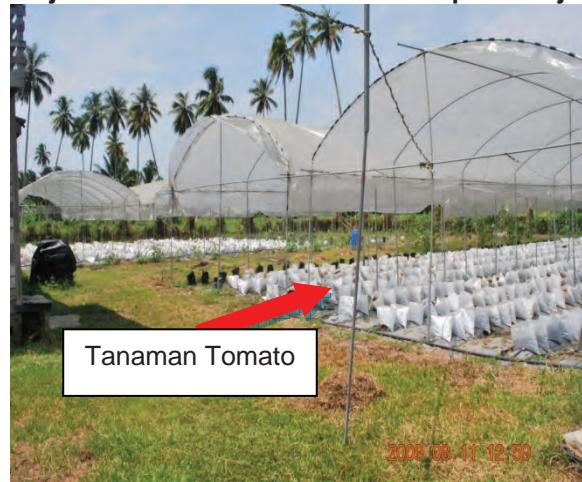
Foto 10.11
Projek Tanaman Tomato Di Atas Tapak Masjid

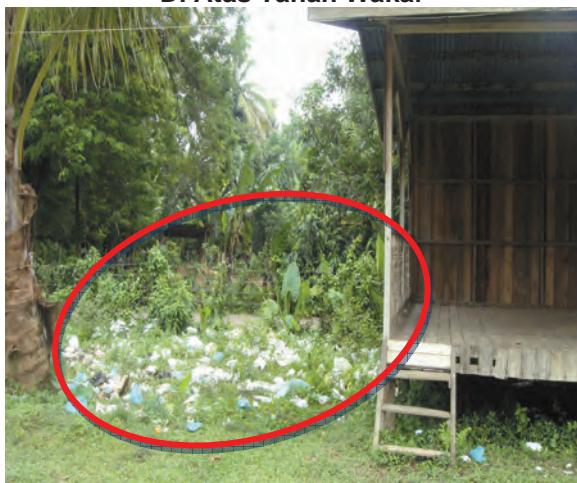
Seksyen 61, Enakmen MUIS 2004 menghendaki MUIS memastikan semua masjid dan kawasannya dalam keadaan baik dan disenggara bersih. Lawatan Audit ke tapak masjid, surau, Sekolah Ugama/madrasah/tadika mendapati ianya tidak disenggara dengan baik dan rapi. Sampah sarap, rumput rampai dan semak samun tidak ditebas dan dibersihkan bagi menjamin keselamatan pengguna seperti di **Foto 10.12** hingga **Foto 10.16**.

Foto 10.12
**Sampah Bertaburan
Di Atas Tanah Wakaf**

Semakan lanjut Audit mendapati, penyenggaraan tanah wakaf tidak dibuat kerana MUIS tidak menyediakan peruntukan khusus bagi pengurusan tanah wakaf. Perbelanjaan untuk membayar caj-caj yang berkaitan dengan tanah wakaf diakaunkan ke akaun Tanah dan Pembangunan Tanah. Perbelanjaan bagi mengurus tanah wakaf pada tahun 2007 hingga 2009 masing-masing berjumlah RM11,628, RM38,839 dan RM25,720. Kesan daripada tidak ada peruntukan kewangan bagi menguruskan tanah wakaf, tanah wakaf tidak terurus dan pewakaf serta masyarakat Islam tidak dapat menikmati faedah daripada tanah tersebut.

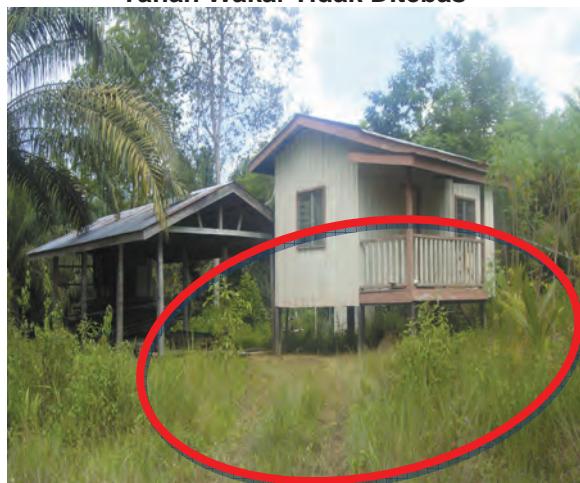
Foto 10.13
**Rumput Di Kawasan
Tanah Wakaf Tidak Ditebas**

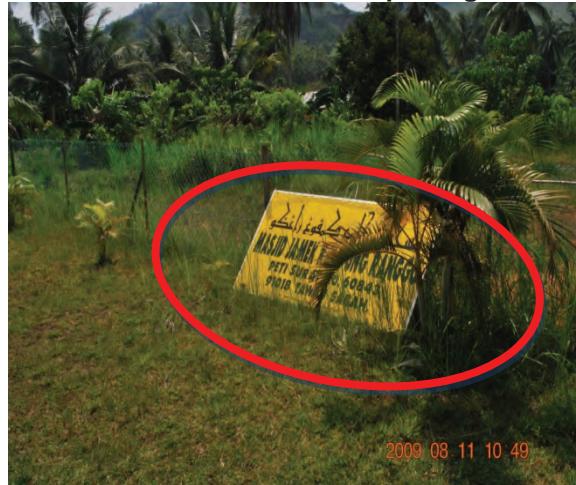
Foto 10.15
Papan Tanda Di Kawasan Tanah Wakaf Tidak Dipasang

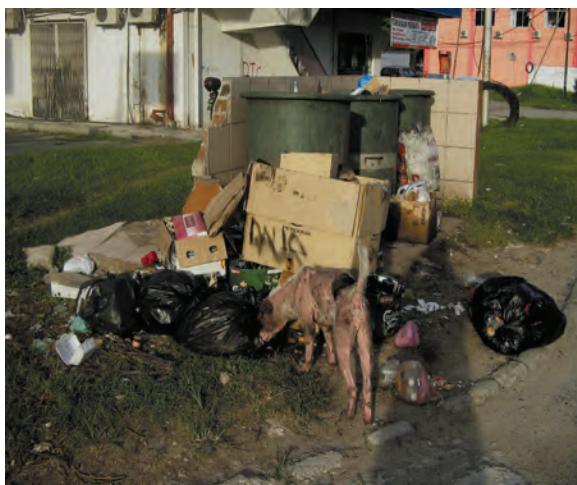
Kekerapan kutipan sisa pepejal seperti yang ditetapkan dalam jadual tidak memadai untuk mengutip jumlah sisa pepejal yang dijana setiap hari dan bilangan tong sampah tidak mencukupi. Jadual kekerapan kutipan dan bilangan tong sampah yang disediakan bagi kawasan MPS adalah berdasarkan jumlah penduduk pada 10 tahun lalu semasa kontrak ditandatangani, sedangkan kepadatan penduduk di kawasan berkenaan telah meningkat seiring dengan pembangunan yang pesat. Bilangan tong sampah yang ditempatkan di Pekan Apin-Apin, Keningau dan di Bandar Keningau juga tidak mencukupi untuk menampung sisa pepejal. Sewajarnya jadual kekerapan kutipan disemak semula dan bilangan tong sampah yang disediakan perlu ditambah bersesuaian dengan keperluan semasa. Keadaan tong sampah yang penuh dan sisa pepejal yang bertaburan di sekelilingnya adalah seperti di **Foto 11.1** dan **Foto 11.2**.

Foto 11.1
Sisa Pepejal Bertaburan Di Sekeliling Tong

Kesan daripada kelemahan-kelemahan tersebut menyebabkan pencemaran bau dan menyumbang kepada pemberian lalat. Selain itu, imej MPS dan MDK terjejas kerana Bandar Sandakan dan Keningau adalah antara lokasi yang menjadi pilihan pelancong untuk dilawati.

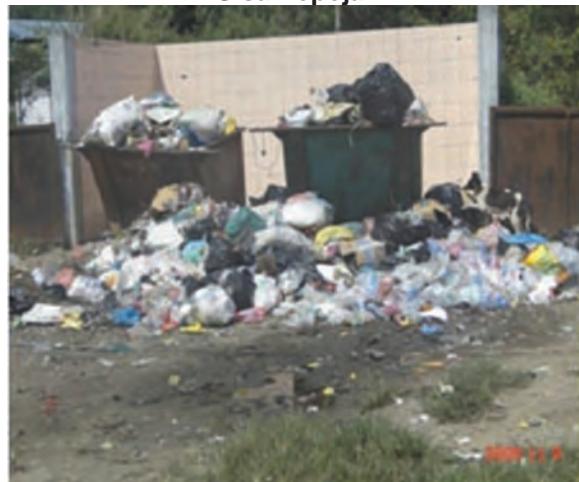
Foto 11.2
Tong Sampah Tidak Dapat Menampung Sisa Pepejal

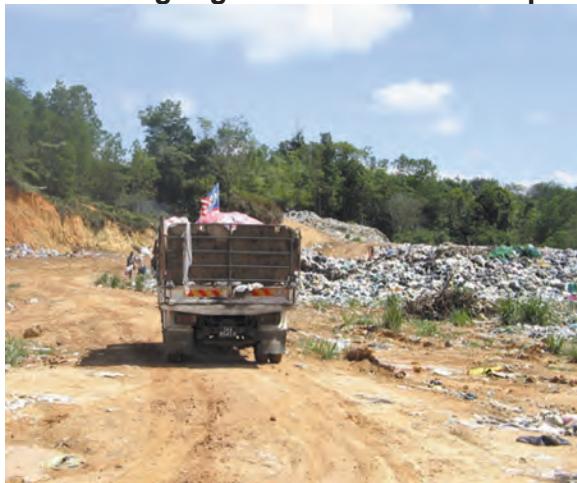
Lawatan Audit mendapati, lori yang digunakan oleh kontraktor untuk mengutip sampah di kawasan MPS adalah jenis kompaktor dan berkeadaan baik. Bagaimanapun, lori yang digunakan oleh kontraktor di kawasan MDK adalah lori muatan tiga tan yang tidak bertutup seperti di **Foto 11.3**.

Foto 11.3
Lori Yang Digunakan Tidak Bertutup

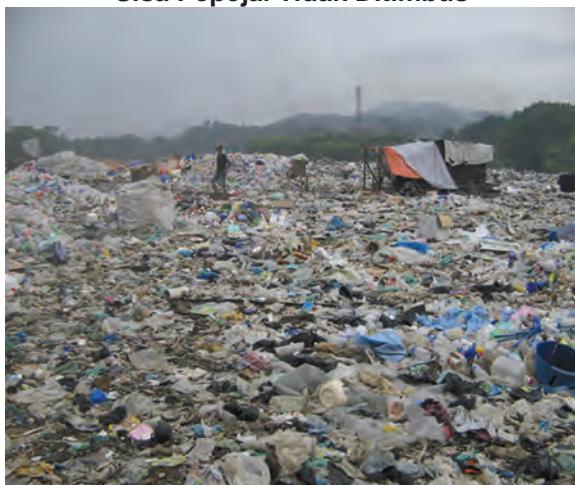
- a) Keadaan sisa pepejal tidak ditimbus di tapak pelupusan MPS adalah seperti di **Foto 11.4** dan **Foto 11.5**.

Foto 11.4
Sisa Pepejal Tidak Ditimbus
Sumber: Jabatan Audit Negara
Lokasi: Di Tapak Pelupusan MPS
Tarikh: 18 November 2009

Pihak MPS memaklumkan, langkah-langkah kawalan akan diambil bagi mengurangkan masalah yang wujud di tapak pelupusan. Pihak MDK pula memaklumkan kerja penyenggaraan di tapak pelupusan telah diambil tindakan seperti sisa pepejal ditimbus dengan tanah setiap hari, sistem perparitan dibina, kawasan akan dipagar dan akan menyediakan pengawal.

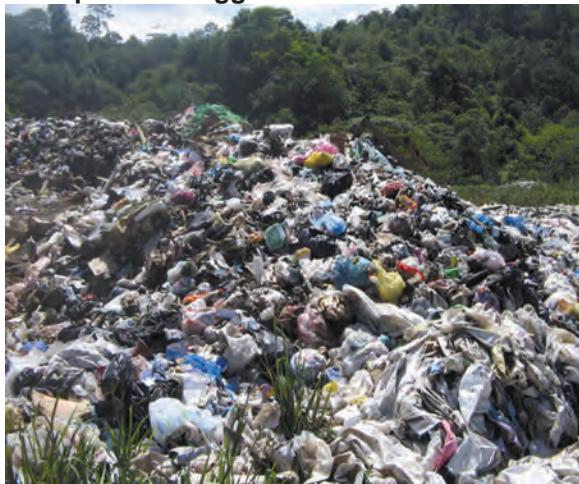
- b) Keadaan sisa pepejal tidak ditimbus di tapak pelupusan MDK adalah seperti di **Foto 11.6** dan **Foto 11.7**.

Foto 11.6
Sampah Berlonggokan Dan Tidak Ditimbus

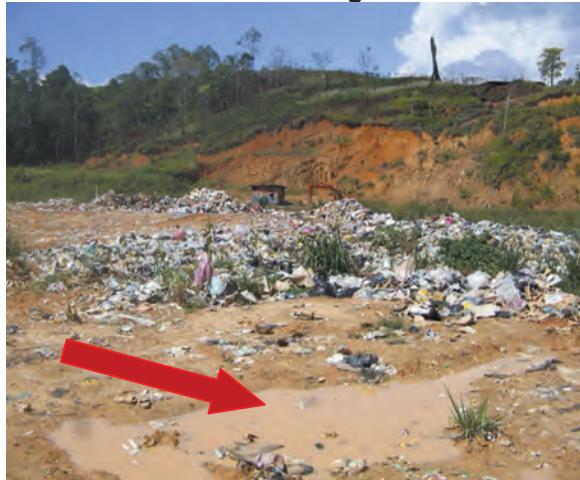
- c) Sistem perparitan tidak dibina di tapak pelupusan MDK menyebabkan air bertakung adalah seperti di **Foto 11.8** dan **Foto 11.9**.

Foto 11.8
Parit Tidak Dibina Menyebabkan Air Bertakung

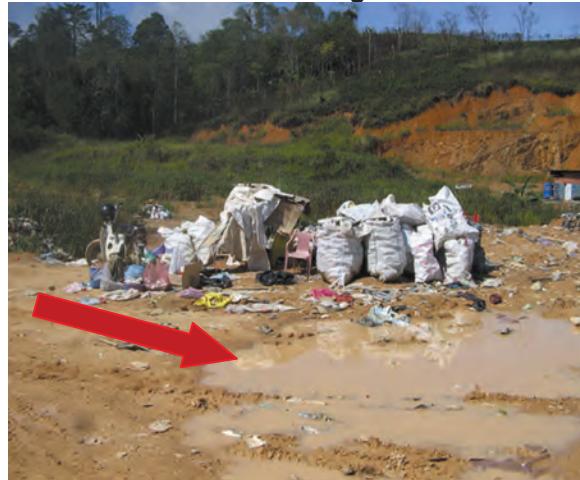
Foto 11.9
Parit Tidak Dibina Menyebabkan Air Bertakung

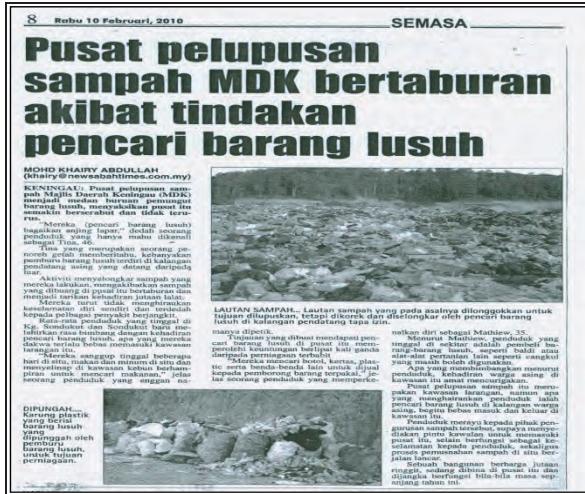
Tapak pelupusan sisa pepejal MPS dan MDK yang tidak berpagar dan tiada pengawal menyebabkan tapak tersebut diceroboh. Semasa pemeriksaan Audit terdapat antara 25 hingga 30 pencari barang lusuh di tapak pelupusan MPS dan lima orang di tapak pelupusan MDK. Selain itu, terdapat antara 20 hingga 25 buah rumah setinggan di sekitar tapak pelupusan MPS. Pencerobohan di tapak pelupusan MDK juga telah menyebabkan sampah bertaburan dan menjadi rungutan penduduk sekitar seperti dilaporkan dalam akhbar *New Sabah Times* bertarikh 10 Februari 2010 seperti di **Keratan Akhbar 11.1**.

Keratan Akhbar 11.1
Pencerobohan Di Tapak Pelupusan MDK
(Akhbar New Sabah Times Bertarikh 10 Februari 2010)

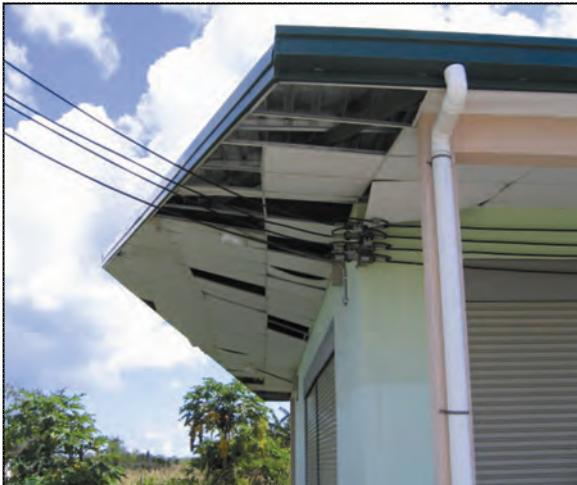
Penyenggaraan premis yang diuruskan oleh Sedcovest dilakukan apabila aduan diterima daripada penyewa atau kerosakan dikesan semasa lawatan mengikut jadual dibuat oleh pegawai Sedcovest. Lawatan ke premis perniagaan Pulau Bum-Bum, Semporna mendapati siling yang rosak tidak dibaiki dan kawasan premis ditumbuhki semak samun seperti **Foto 14.1** dan **Foto 14.2**.

Foto 14.1
Siling Rosak Tidak Dibaiki

Premis perniagaan sosio ekonomi yang tidak disenggara dengan memuaskan boleh menyebabkan premis cepat usang dan tidak dapat menarik minat penyewa.

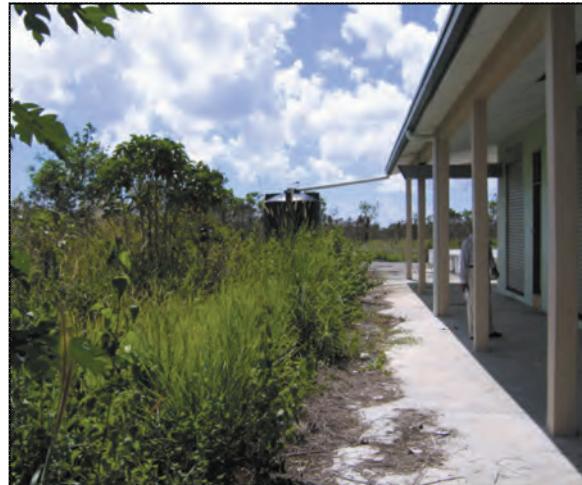
Foto 14.2
Kawasan Premis Tidak Dibersihkan

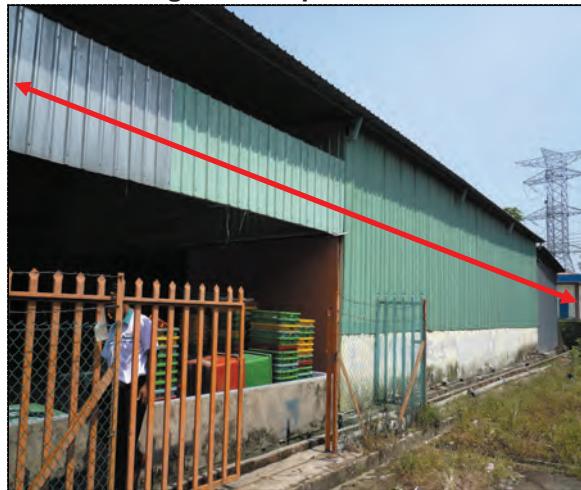
Penambahan yang tidak mendapat kebenaran Sedcovest dan struktur tambahan yang telah dirobohkan selepas teguran Audit adalah seperti di **Foto 14.3** hingga **Foto 14.5**.

Foto 14.3
Pertambahan Struktur
Bangunan Tanpa Kebenaran

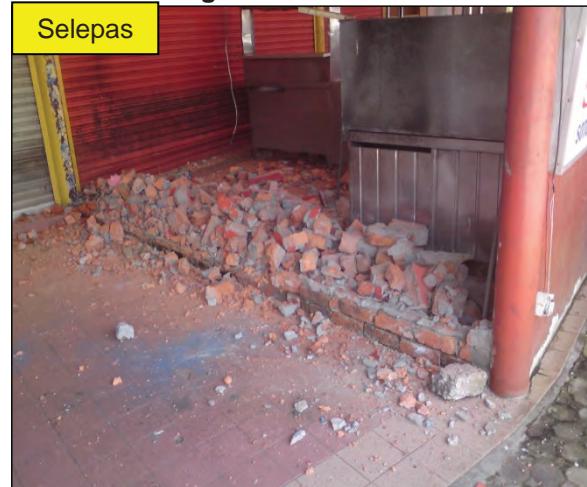
Foto 14.5
Struktur Tambahan
Yang Telah Dirobohkan

Sumber: Sedcovest
Lokasi: Anjung Selera Likas
Tarikh: 19 Julai 2010
